EIDGENÖSSISCHE DENKMALPFLEGE 1974

von Georg Carlen

LISTE DER UNTER DER AUFSICHT DER EIDGENÖSSISCHEN KOMMISSION
FÜR DENKMALPFLEGE IM JAHRE 1974
DURCHGEFÜHRTE RESTAURIERUNGEN UND AUSGRABUNGEN

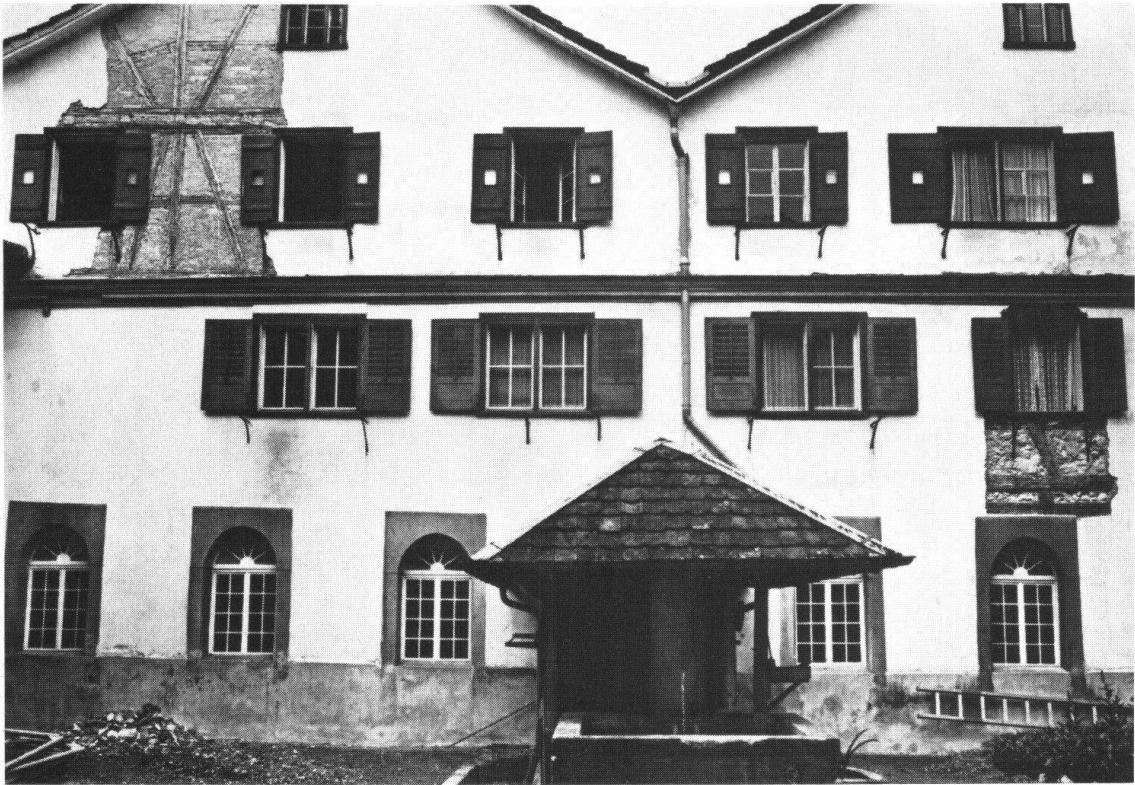
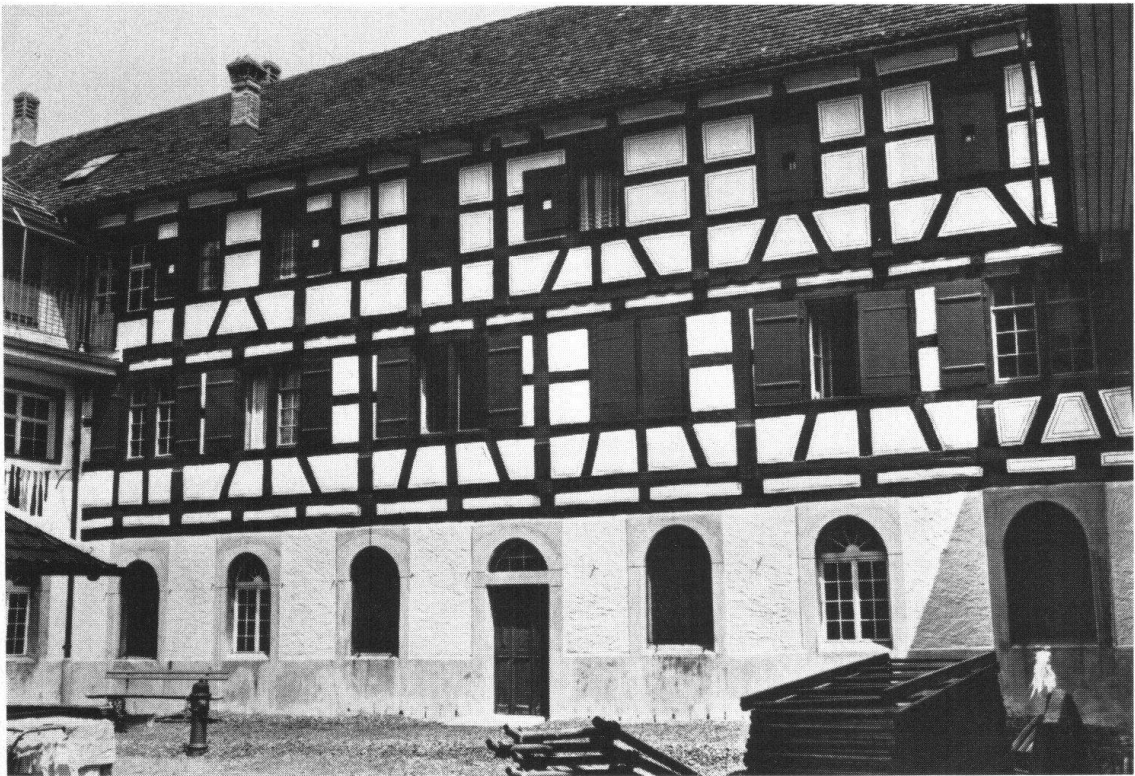
MAGDENAU SG. Zisterzienserinnen-Kloster. Die den Innenhof (Kreuzgang) umstehenden Gebäude sind gossenteils Riegelbauten. Unsere Bilder zeigen die Südseite des Innenhofes vor der Restaurierung mit dem verputzten Riegelwerk und die Nordseite nach der Restaurierung mit dem freigelegten und instandgesetzten Riegelwerk. Photos: Eidgenössisches Archiv für Denkmalpflege, Zürich

- MAGDENAU SG. Zisterzienserinnenabtei. Aussenrestaurierung von Tordurchgang, Eingangsflügel, Kreuzgang, Nordflügel.
- MAIENFELD GR. Ausgrabungen im Schloss Brandis.
- MÄNNEDORF ZH. Aussenrestaurierung der spätklassizistischen Villa Liebegg von 1835 (inkl. Annexbauten).
- MARIASTEIN SO. Klosterkirche. Restaurierung der Westfassade.
- MARTHALEN ZH. Haus von 1569. Gesamtrestaurierung.

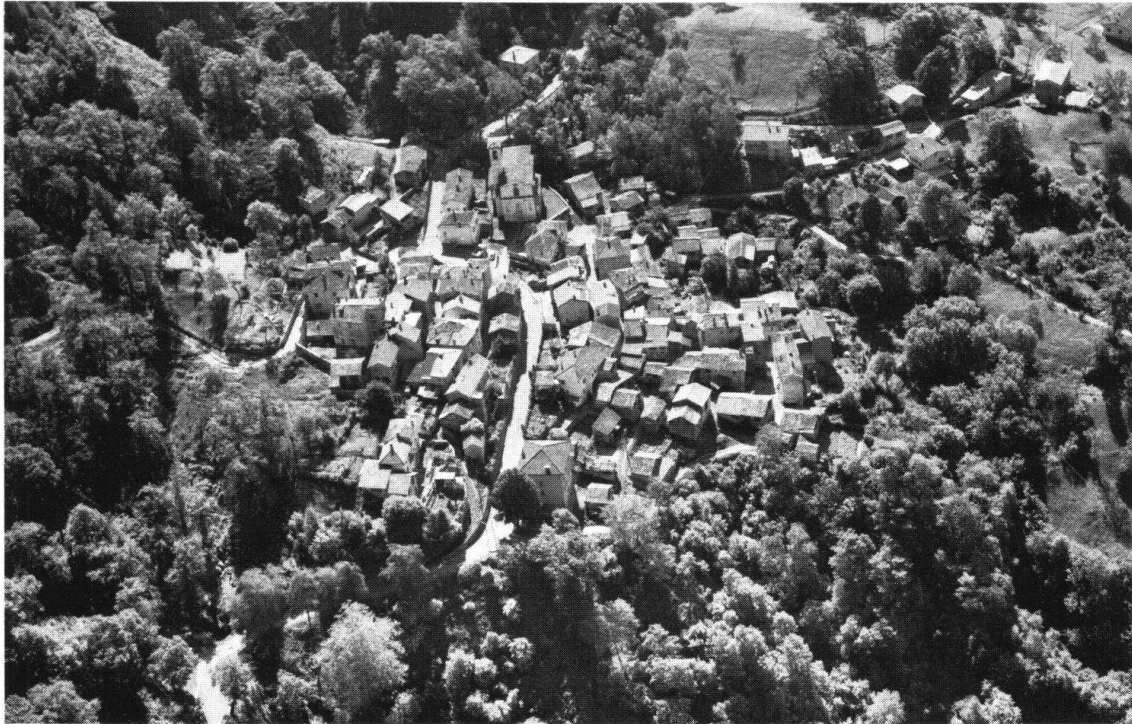
MUGENA TI. 1974 wurde die Pfarrkirche entfeuchtet, ihr Turm und ihre Fassade restauriert. Die Aufnahme zeigt die Bedeutung der Kirche für das Ortsbild, andererseits die Wichtigkeit der Häuser und der Landschaft als ideale Umgebung der Kirche. Die Eidgenössische Kommission für Denkmalpflege hat sich je länger, je mehr auch mit Fragen des Umgebungsschutzes zu befassen. Auf diesem Gebiet arbeitet sie mit der Eidgenössischen Natur- und Heimatschutzkommission zusammen. Photo: Eidgenössisches Archiv für Denkmalpflege, Zürich

MUGENA TI. Chiesa parrocchiale. Restaurierung.

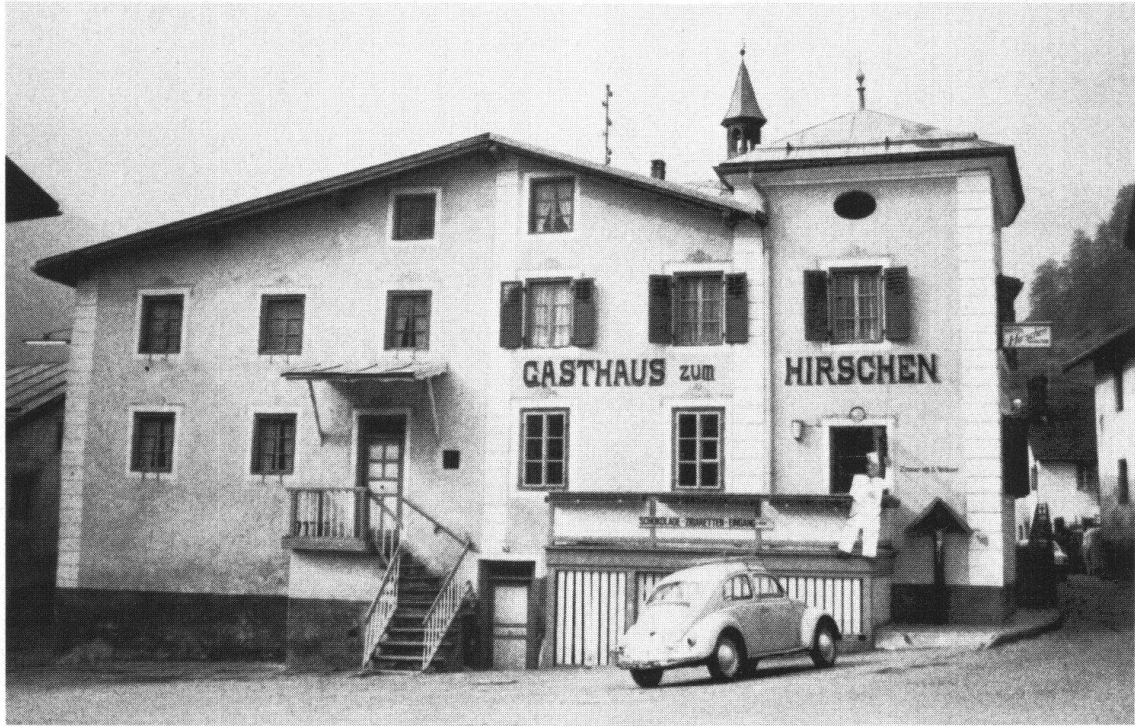
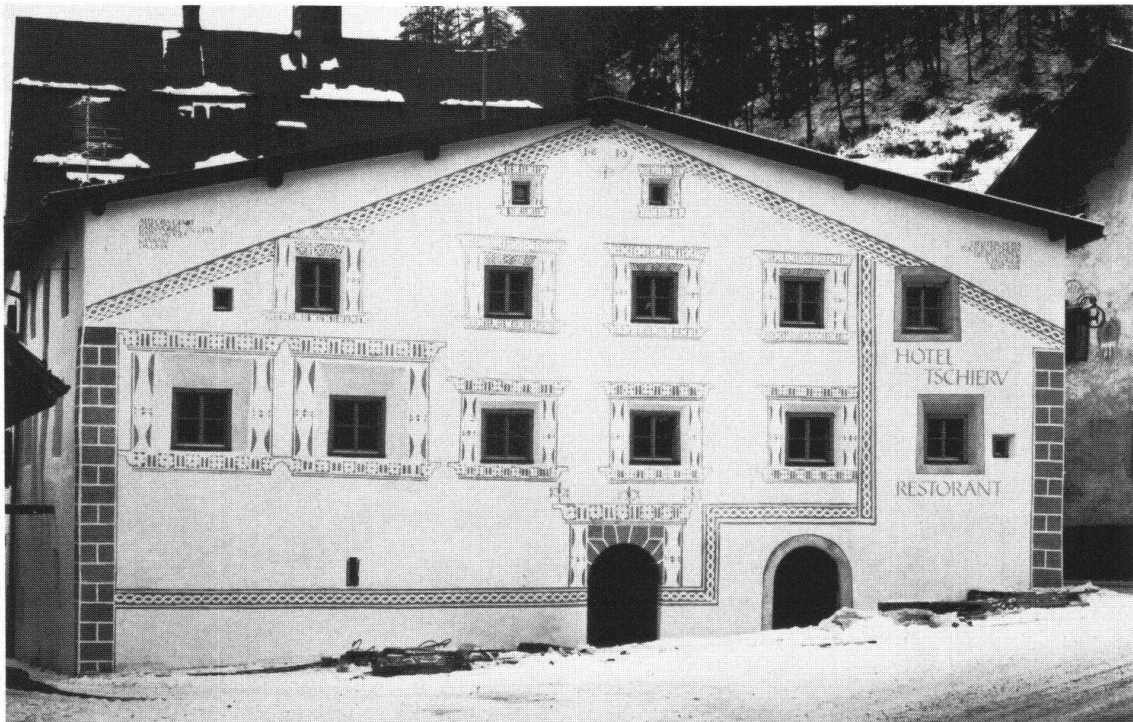
MÜSTAIR GR. Hotel Hirschen vor und nach der Restaurierung. Das den Platz Grund massgeblich prägende Gebäude ist im ersten Drittel unseres Jahrhunderts umgebaut und mit einem turmartigen Aufbau versehen worden. Bei der Fassadenrestaurierung von 1974 entdeckte man eine originale Sgraffitodekoration von 1613, welche wiederhergestellt wurde und die Rekonstruktion der ursprünglichen Fensterdisposition gestattete. Auf die ursprüngliche Dachneigung, die von der Dekoration markiert wird, konnte man aus Nutzungsgründen nicht zurückgehen. Photos: M. Burkhardt, Müstair

MÜSTAIR GR. Hotel Hirschen. Fassadenrestaurierung. Zurückgewinnung einer originalen Sgraffitodekoration von 1613.

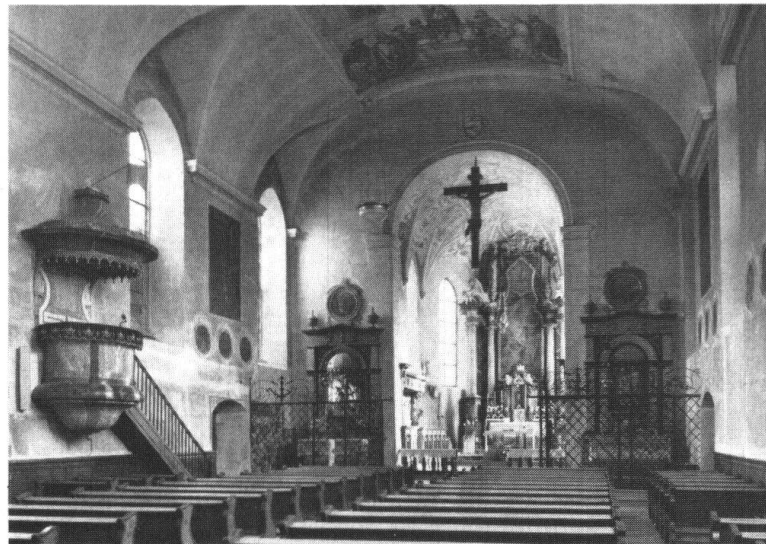
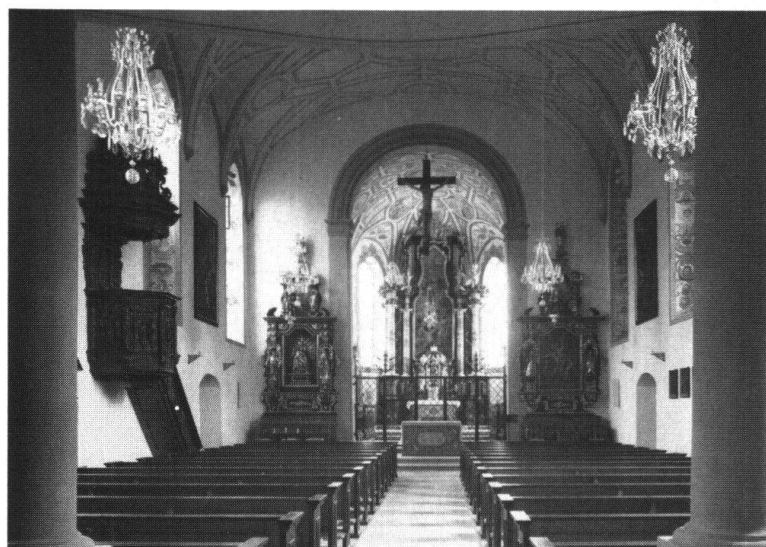
WERTHENSTEIN LU. Das Kircheninnere als Herz des grossartig gelegenen ehemaligen Klosters enttäuschte vor der Restaurierung wegen der Dusterkeit und der banalen Ausstattung des Schiffes. Durch die Rekonstruktion von Stichkappen und gemalter Felderteilung am Gewölbe, die Freilegung von Malereien in den Fensterleibungen und die Einsetzung von Ausstattungsstücken aus abgebrochenen oder purifizierten Kirchen der weiteren Umgebung hat der Raum bedeutend gewonnen. Oben Zustand vor, unten Zustand nach der Restaurierung.
Photos: Urs Bütler, Luzern (vor), Peter Ammon, Luzern (nach)

WERTHENSTEIN LU. Gesamtrestaurierung der Klosteranlage. 3. Etappe: Inneres der ehemaligen Klosterkirche: Restaurierung des Chores mit den Malereien Hans Jakob Wysshaupts von 1608/1613, Wiederherstellung des nach dem verheerenden Einsturz des Tuffgewölbes von 1826 nur dürftig renovierten Schiffes im Sinne des barocken Gesamtkunstwerks: Rekonstruktion von Stichkappen und gemalter Felderteilung am

Gewölbe, Einsetzung von Ausstattungsstücken aus abgebrochenen oder purifizierten Kirchen der weiteren Umgebung (Seitenaltäre, Kanzel, Kreuzwegstationen usw.).

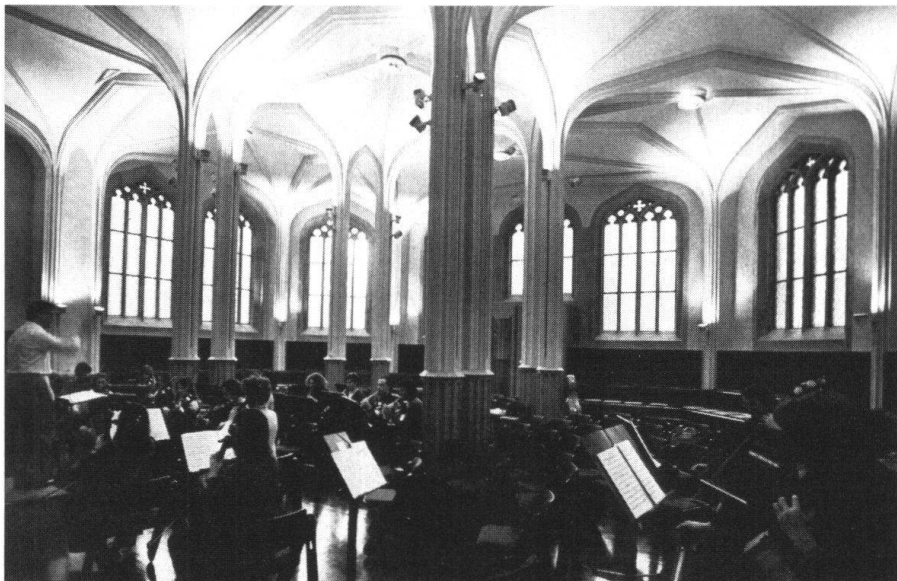
ZÜRICH. Grossmünsterkapelle und Helferei am Grossmünster. Nach bis in die vierziger Jahre zurückreichenden Studien, zwei Umbauwettbewerben und damit verbundenen Volksabstimmungen konnte das spätmittelalterliche, 1525–1531 von Huldrych Zwingli bewohnte Gebäude mit der 1858/59 von Joh. Jak. Breitingen angebauten neugotischen Kapelle unter weitgehender Wahrung der historischen Substanz zu einem modernen Pfarreizentrum umgebaut werden. Unser Bild zeigt die Kapelle während einer Konzertprobe. Das morsch gewordene Holzskelett der Gipsrippendecke wurde durch ein solches in Beton ersetzt. Die an senkrechten Stromschienen montierten Spots gestatten, die Beleuchtung dem jeweiligen Verwendungszweck der Kapelle anzupassen. Photo: Peter Fässler, Esslingen

ZÜRICH. Grossmünsterkapelle und Helferei am Grossmünster. Gesamtrestaurierung. Trotz Wahrung der historischen Substanz konnten die Wünsche der Bauherrschaft nach Einrichtung eines Pfarreizentrums (Helferei) mit Mehrzwecksaal (Kapelle) voll erfüllt werden.
