## EIDGENÖSSISCHE DENKMALPFLEGE 1974

von Georg Carlen

LISTE DER UNTER DER AUFSICHT DER EIDGENÖSSISCHEN KOMMISSION  
FÜR DENKMALPFLEGE IM JAHRE 1974  
DURCHGEFÜHRTEN RESTAURIERUNGEN UND AUSGRABUNGEN

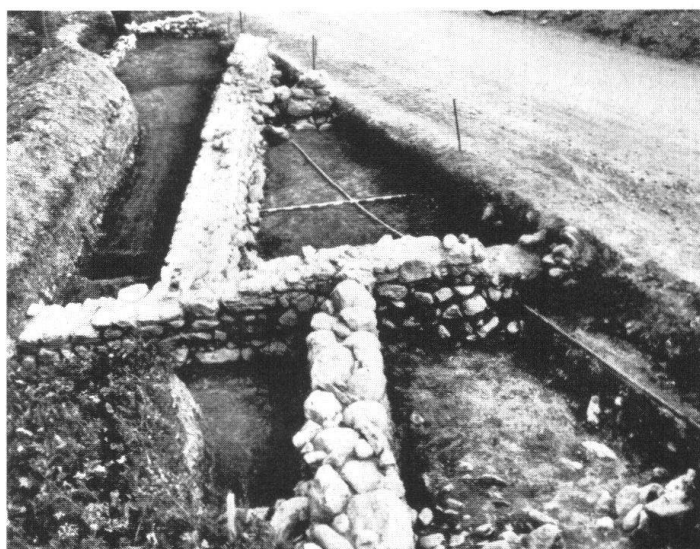
RIOM/REAMS GR. Bei Verbreiterungsarbeiten an der Staatsstrasse südöstlich unterhalb des Dorfes stiess man auf im Boden verborgene Mauerzüge. Wie eine sofort durchgeführte Rettungsgrabung zeigte, handelt es sich um Überreste eines römischen Portikusgebäudes. Die Mauern im Vordergrund des Bildes setzen sich unter der Strasse fort. In der Böschung rechts oben stecken Reste eines Nebengebäudes. Photo: Archäologischer Dienst des Kantons Graubünden.

RIOM/REAMS GR. Archäologische Grabung anlässlich einer Strassenverbreiterung. Römisches Portikusgebäude entdeckt.

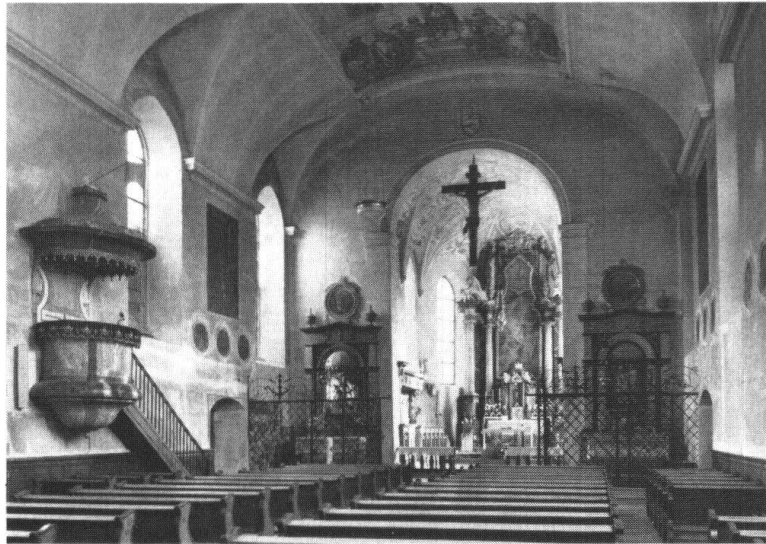
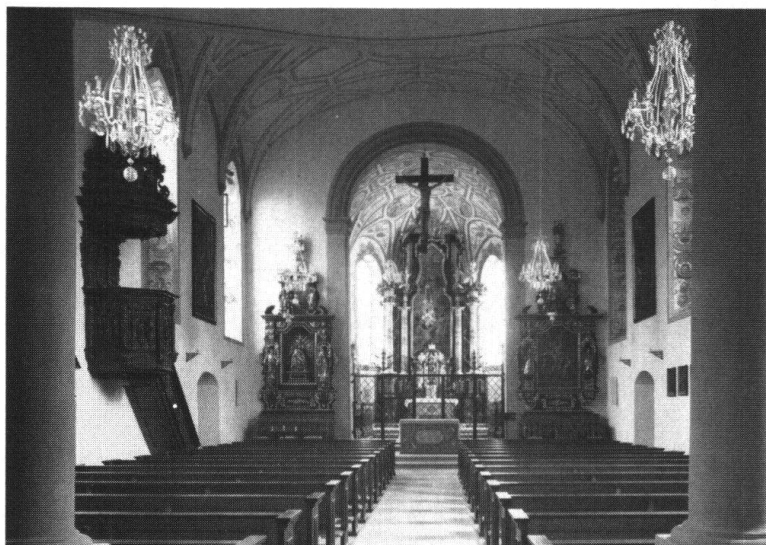
WERTHENSTEIN LU. Das Kircheninnere als Herz des grossartig gelegenen ehemaligen Klosters enttäuschte vor der Restaurierung wegen der Dusterkeit und der banalen Ausstattung des Schiffes. Durch die Rekonstruktion von Stichkappen und gemalter Felderteilung am Gewölbe, die Freilegung von Malereien in den Fensterleibungen und die Einsetzung von Ausstattungsstücken aus abgebrochenen oder purifizierten Kirchen der weiteren Umgebung hat der Raum bedeutend gewonnen. Oben Zustand vor, unten Zustand nach der Restaurierung.  
Photos: Urs Bütler, Luzern (vor), Peter Ammon, Luzern (nach)

WERTHENSTEIN LU. Gesamtrestaurierung der Klosteranlage. 3. Etappe: Inneres der ehemaligen Klosterkirche: Restaurierung des Chores mit den Malereien Hans Jakob Wysshaupts von 1608/1613, Wiederherstellung des nach dem verheerenden Einsturz des Tuffgewölbes von 1826 nur dürftig renovierten Schiffes im Sinne des barocken Gesamtkunstwerks: Rekonstruktion von Stichkappen und gemalter Felderteilung am

Gewölbe, Einsetzung von Ausstattungsstücken aus abgebrochenen oder purifizierten Kirchen der weiteren Umgebung (Seitenaltäre, Kanzel, Kreuzwegstationen usw.).
