# Le maintien des structures

Autor(en): **Bärtschi, Pierre**

Zeitschrift: **Heimatschutz = Patrimoine**

Band (Jahr): **81 (1986)**

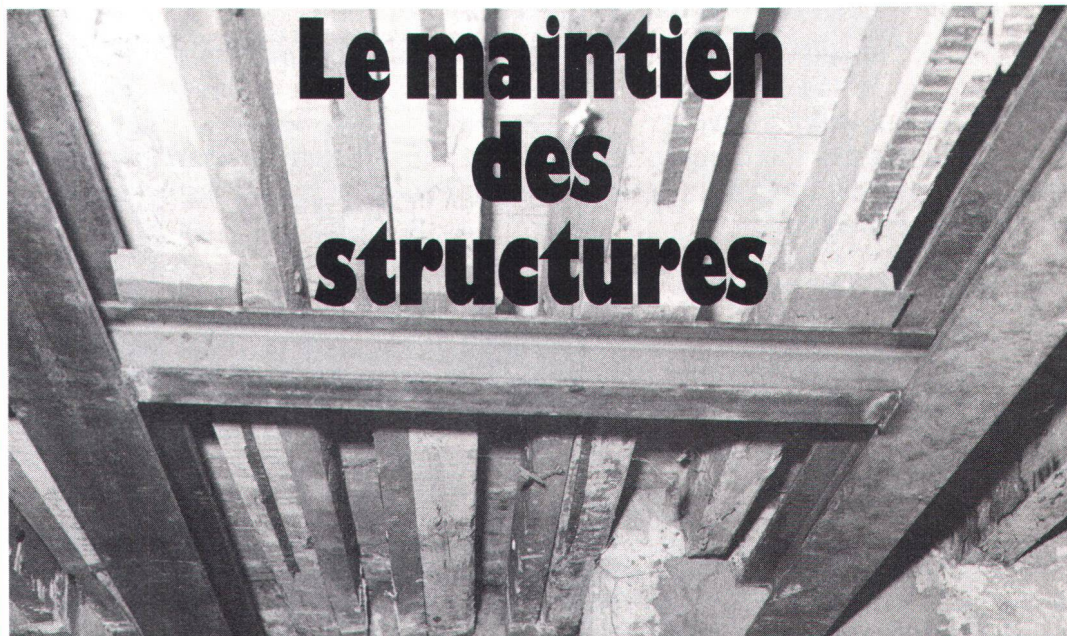
Consolidation d'une charpente, rue Etienne-Dumont à Genève (photo Baertschi).

Konsolidierung eines Gebälkes an der Etienne-Dumont-Strasse in Genf.

Les solives d'un plancher peuvent faire l'objet de *mesures de renforcement*, comme nous l'avons vu. De même, la consolidation ou le remplacement des pièces maîtresses d'une charpente doivent être envisagés dans une optique de conservation. Diverses techniques existent (étriers métalliques, armatures avec résines synthétiques, etc.) dont le coût et l'opportunité doivent être appréciés.
