Autor(en): **Hüppi, Nina**

Zeitschrift: **Heimatschutz = Patrimoine**

Anspruchsvolle Restaurierung der Malereien im zukünftigen Heimatschutzzentrum

Neue Herausforderungen – Schicht für Schicht

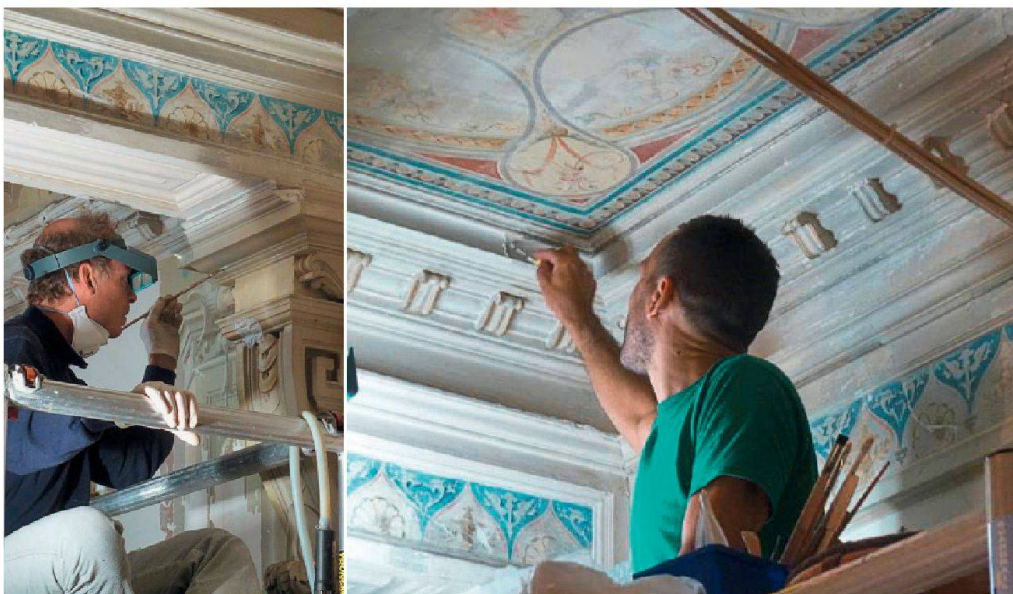
Gewisse Partien im Innern der Villa Patumbah sind bis zu sechs Mal übermalt.

Jusqu'à six couches de peinture sont appliquées sur certains murs intérieurs de la Villa Patumbah.

Während das Konzept für die Fassadenmalereien bereits festgelegt worden ist, sind bezüglich der Dekorationsmalereien im Innern der Villa noch nicht alle Entscheide gefallen. Der grösste Teil der Malereien an Wänden und Decken ist durch Farbschichten aus jüngerer Zeit überdeckt. Zurzeit ist noch unklar, wie viel von der ursprünglichen Ausmalung tatsächlich freigelegt oder ergänzt werden soll und kann. Das Entfernen der späteren Farb-

schichten stellte sich bei den Probeläufen der Restauratoren stellenweise als enorm aufwendig heraus. So kann beispielsweise die oberste Schicht wasserlöslich sein, die darauffolgende aber nur mittels eines Chemikaliengemischs und mechanischen Kratzens gelöst werden. Die Restauratorinnen und Restauratoren müssen ihre Vorgehensweise Schicht für Schicht, Zimmer für Zimmer neu bestimmen und anpassen. Kommt hinzu, dass gewisse Partien im Innern bis zu sechs Mal übermalt wurden. Aufgrund dieser arbeitsintensiven Vorgehensweise können allenfalls nur grössere Streifen der originalen Bemalung freigelegt werden, um den ursprüngliche Zustand zu zeigen. Die übrigen Flächen würden in diesem Fall belassen und lediglich mit Übermalungen ergänzt. Auf diese Weise werden die Malereien darunter konserviert. Sie können zu einem späteren Zeitpunkt freigelegt werden.

procéder. Sur certains murs intérieurs, il y a parfois jusqu'à six couches superposées. Compte tenu de l'ampleur de tels travaux, seuls de grands pans des décorations originales pourront être dégagés afin de témoigner de l'état d'origine. Dans un tel cas, on renoncera à dégager les autres surfaces que l'on recouvrira d'une peinture reconstituant le décor. Les peintures d'origine seraient donc protégées et pourraient être mises au jour ultérieurement.

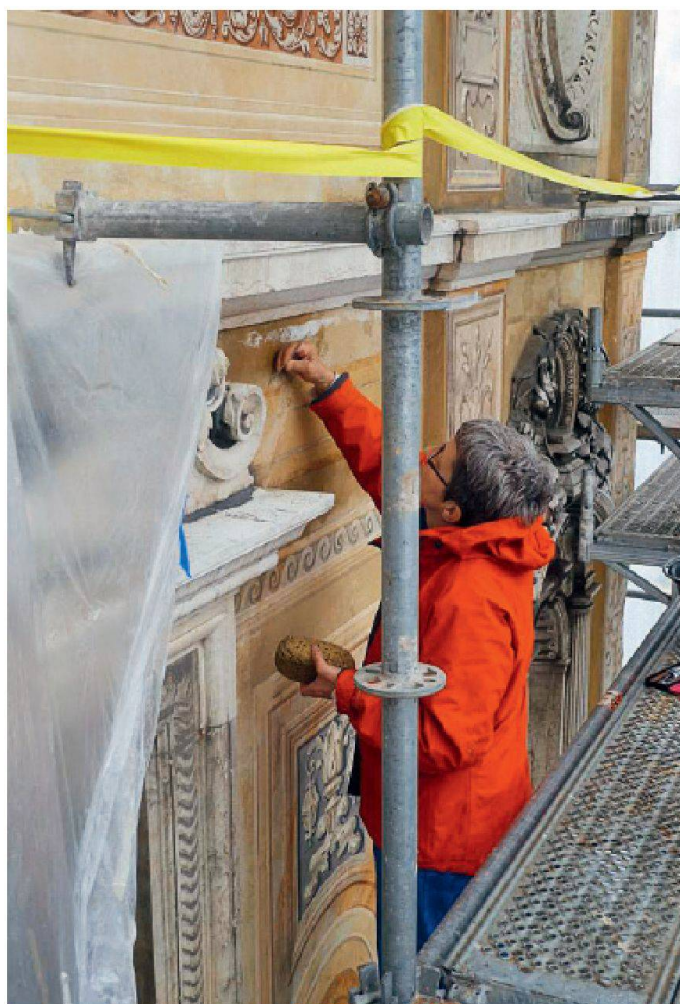
La restauration des décorations extérieures a bénéficié des essais effectués antérieurement.
(photo René Lechleiter)

Bei der Konservierung der Fassadenmalerei kann an bereits gemachte Erfahrungen angeknüpft werden.
(Bild René Lechleiter)

Bei der Konservierung der repräsentativen Fassadenmalerei können die Restauratorinnen und Restauratoren glücklicherweise an bereits gemachte Erfahrungen anknüpfen. Mitte der 1990er-Jahre wurden an einer Musterachse eine Probesanierung durchgeführt und dabei verschiedene Möglichkeiten ausprobiert, wie die Malereien und der Putz schonend gereinigt und wieder gefestigt werden könnten. Die Oberfläche hatte aufgrund der Witterungseinflüsse im Verlaufe der Jahre angefangen abzubröckeln. Bei der nun vorgenommenen Konservierung wird die Oberfläche zuerst gerei-

nigt, um den Schmutz nicht unwiderprüflich mit den Malereien zu verbinden, und erst anschliessend werden die losen Teile gefestigt. In der Folge werden die Fehlstellen gekittet, um das erneute Eindringen von Wasser zu verhindern, und zu guter Letzt werden die Malereien stellenweise noch retuschiert, dies allerdings sehr zurückhaltend und so, dass die Ergänzungen reversibel sind.
