Artikel: Hollywoodglamour unter Denkmalschutz = Glamour hollywoodien sous protection
Autor: Speiser, Meret
DOI: <https://doi.org/10.5169/seals-658119>

WERTVOLLE BAUTEN DER 1950ER-JAHRE IM ZUKÜNFTIGEN «BÜRGENSTOCK RESORT»

Hollywoodglamour unter Denkmalschutz

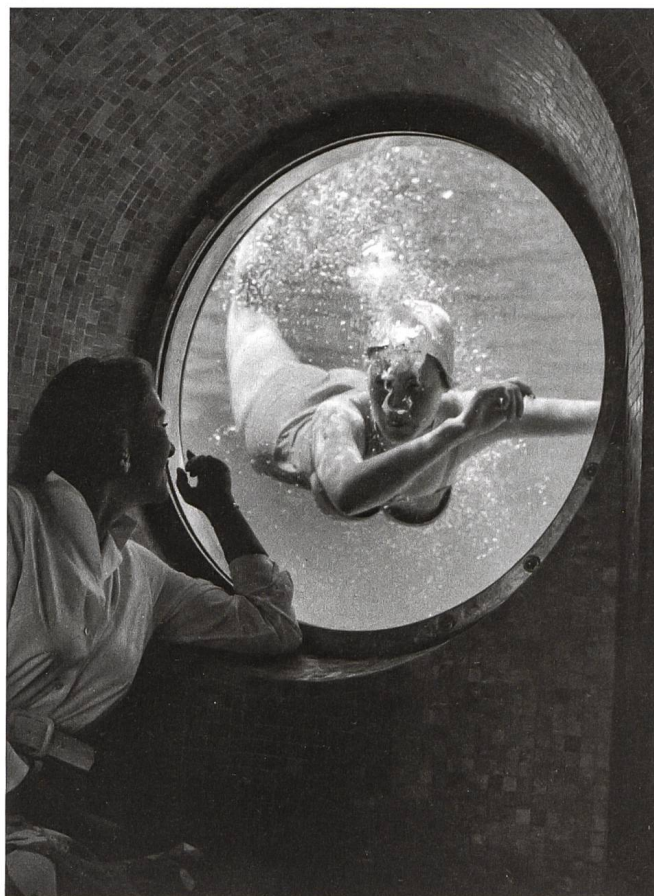
Die Attraktion der Unterwasserbar: der Blick durch eines der drei Bullaugenfenster ins Schwimmbecken.

L'aqua-bar est une véritable attraction grâce à ses trois hublots donnant sur le bassin de natation.

bassin de douche extérieure et trois mâts pour drapeaux font partie intégrante de la piscine du Bürgenstock. Le bar a été aménagé en contre-bas du bassin et trois hublots panoramiques offrent une vue sur le bassin dont les parois et le fond sont habillés de mosaïques de verre de couleur turquoise. Deux éléments conservés dans leur état d'origine font également partie intégrante du parc: un petit pavillon arrondi abritant le vestiaire ainsi qu'une gloriette située en son point culminant; tous deux furent dessinés par l'architecte lucernois Otto Dreyer. Dans les années 1980, la gloriette a dû être remplacée par une construction nouvelle. Toutes les constructions sont nichées dans un environnement rappelant le paysage désertique de la Californie, avec des rochers artificiels et des plantes exotiques, contrastant fortement avec l'univers alpin du Bürgenstock. Une soixantaine d'années plus tard, les hôtels du Bürgenstock font aujourd'hui l'objet d'un programme complet de réhabilitation soutenu par un investisseur arabe: les hôtels historiques seront entièrement réaménagés, agrandis ou remplacés par des constructions

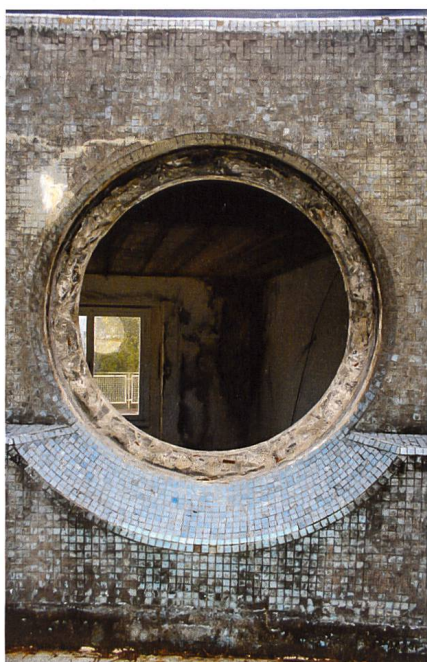
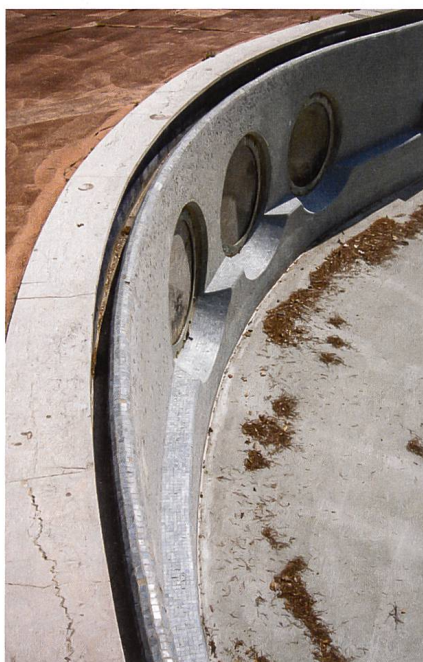
Le concept de restauration prévoit la réfection du pourtour du bassin, des hublots, de la mosaïque de verre du fond et des parois du bassin et le maintien du système d'origine d'écoulement des eaux.

Das Restaurierungskonzept sieht vor, dass die Randeinfassung des Beckens, die Unterwasserfenster, die Glasmosaiksteine und das originale Rinnendetail erhalten bzw. wiederhergestellt werden.
