**Artikel:** Problèmes concrets de la rénovation de fermes anciennes  
**Autor:** Schneider, P. / Schneider, H.  
**DOI:** <https://doi.org/10.5169/seals-1064277>

## Problèmes concrets de la rénovation de fermes anciennes

### Ferme de l'Envers de Sonvilier

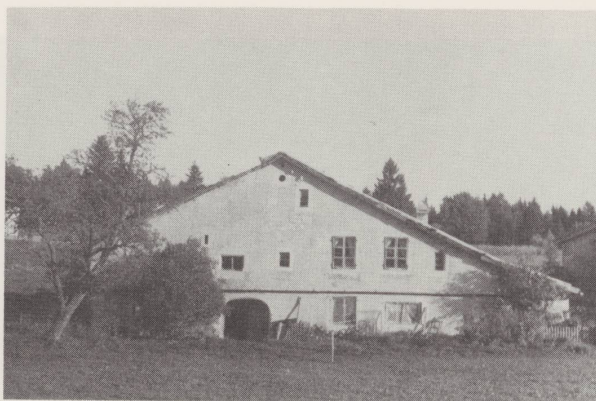
Avant restauration, automne 1979.

*Etat à l'automne 1979*

La toiture était effondrée en plusieurs endroits, l'eau et le gel avaient fait d'importants dégâts, soit dans la charpente qui était irréparable, soit dans les murs qui étaient à certains endroits déformés et qui demandaient une remise en état rapide.

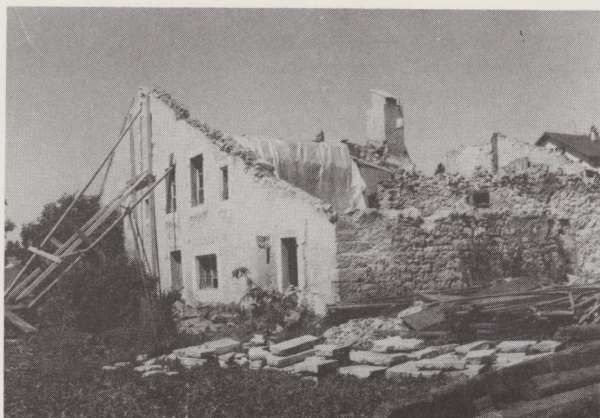
Sans l'ancienne charpente, début août 1980.

Cette transformation, qui a débuté au printemps de cette année, a été faite avec le souci de retrouver les techniques et les formes anciennes. La charpente a été totalement refaite en s'inspirant de l'ancienne construction par ses six «colonnes» de forte section, ses chevrons constitués par des troncs de sapin taillés sur deux faces, ses poutres et montants ajustés à l'ancienne et fixées par des chevilles de bois.

Comme à l'origine, la couverture du toit d'une superficie de 305 m<sup>2</sup> est assurée par des bardeaux de 66 cm. de long, taillés dans du sapin blanc.

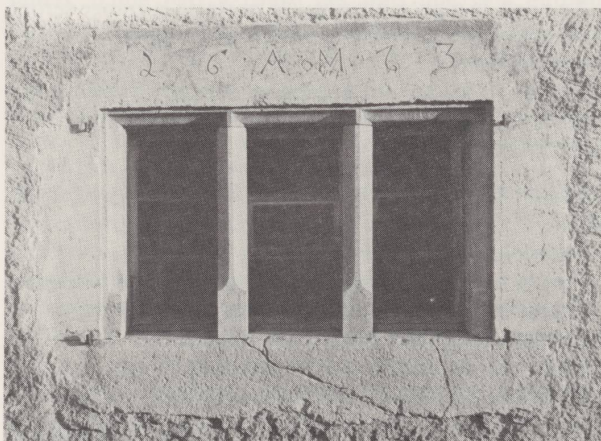
Fenêtre de la «belle chambre» avec ses nouveaux meneaux.

A l'extérieur, les deux meneaux de la fenêtre de la «belle chambre» ont été refaits.

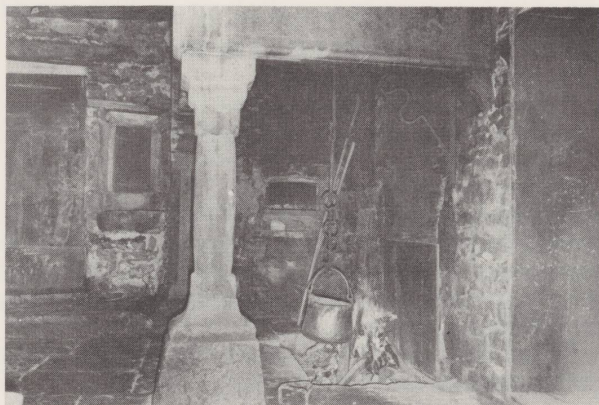
- cheminée à linteau droit avec colonne d'angle (pierre de taille);
- quatre portes avec encadrements en pierre de taille;
- évier rond, en pierre, avec écoulement d'eau à l'extérieur;
- trois «métras» encastrés dans les murs;
- sol dallé de «laves» de grandes dimensions;
- four à pain;
- la porte d'entrée est surélevée de trois marches.

Cuisine.

La «cloche» de cheminée a été reconstruite dans la grange à sa place primitive selon les traces anciennes. La construction de la cheminée de cuisine s'inspire de celle de la ferme «La Sorcière» (1626) aux Grandes-Crosettes N° 40 (NE).

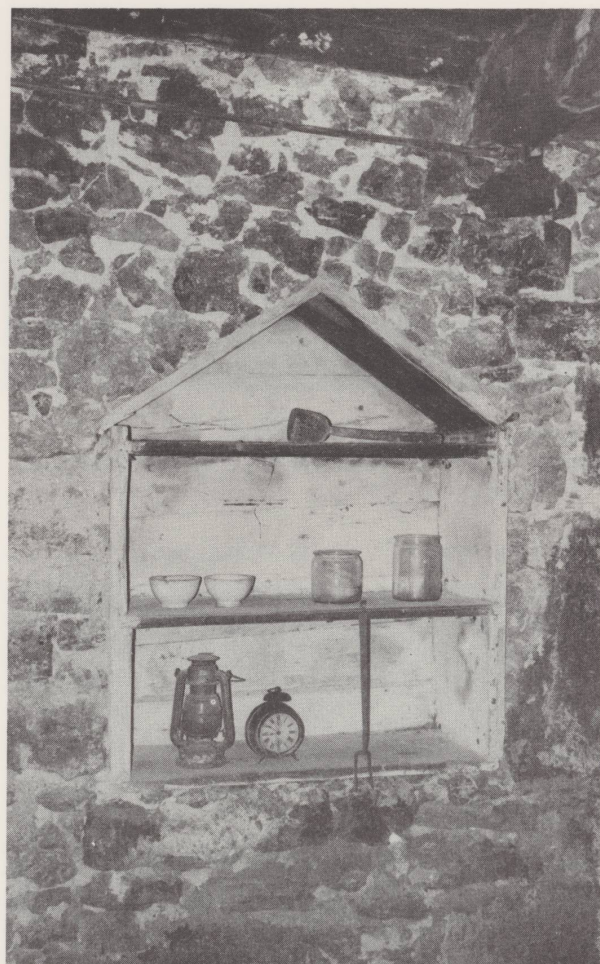
Un des «métras» dans le mur.
