**Zeitschrift:** L'Hôtâ  
**Herausgeber:** Association de sauvegarde du patrimoine rural jurassien  
**Band:** 5 (1982)

**Artikel:** La ferme du Peu Girard : l'esprit d'une rénovation  
**Autor:** Hauser, Michel  
**DOI:** <https://doi.org/10.5169/seals-1064266>

## La ferme du Peu Girard: l'esprit d'une rénovation

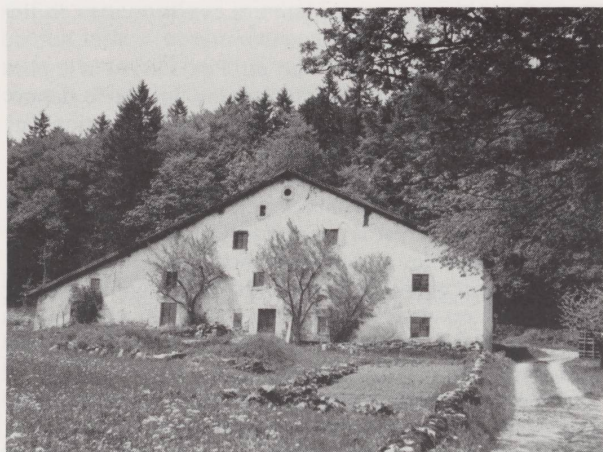
La façade sud avant la rénovation. – (1977)

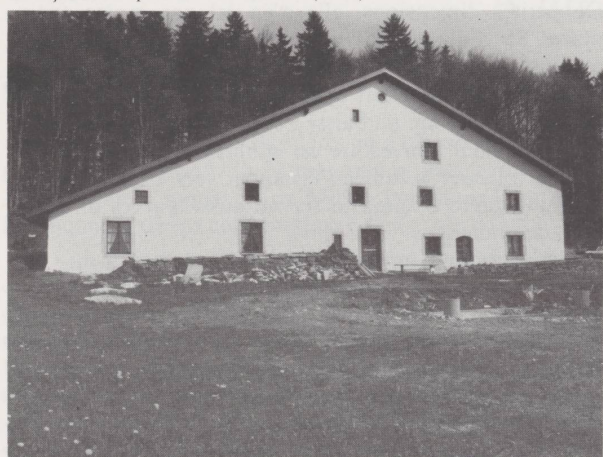
La façade sud après la rénovation. – (1981)

études, dans le souci de ne pas altérer le caractère du bâtiment ni d'en fausser l'aspect. Finalement, une fenêtre a été créée à l'étage et une autre supprimée par compensation à la hauteur des combles, tandis qu'au rez-de-chaussée une baie nouvelle était percée en suivant les traces qui existaient dans le mur à cet endroit.

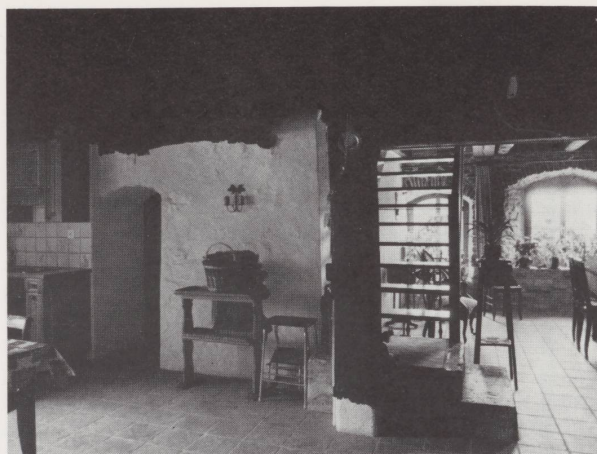
Après la rénovation du logement. La cuisine voûtée (à gauche) et le hall de l'appartement ouest (à droite). Vue prise en direction du sud. – (Photos Michel Hauser, 1981)
