**Artikel:** La restauration de la BALANCE à Asuel  
**Autor:** Froidevaux, Philippe / Bueche, Jeanne  
**DOI:** <https://doi.org/10.5169/seals-1063716>

## La restauration de la BALANCE à Asuel

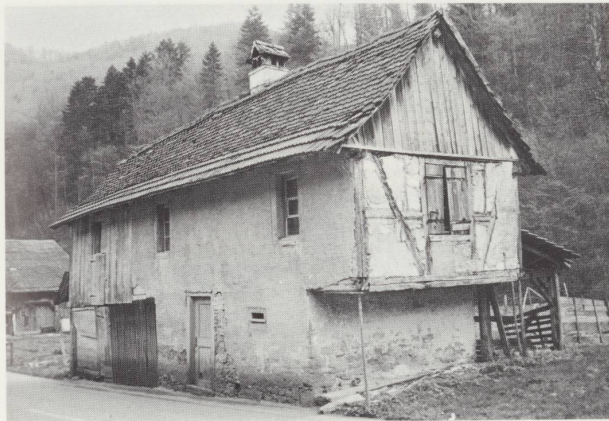
Avant... Le 12 juillet 1981. (Photo Antoine Valley)

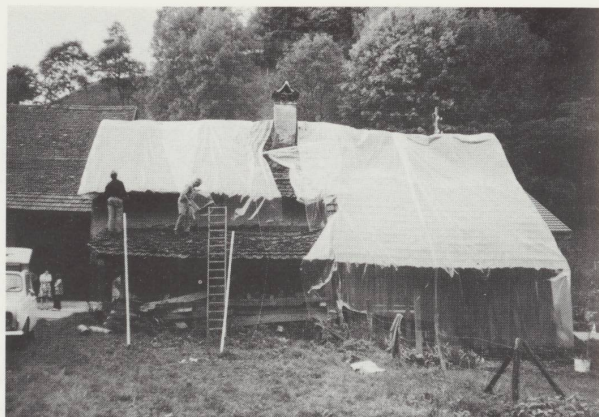
Mesures urgentes pour sauver « La Balance » d'une ruine prochaine. Le 17 octobre 1981. (Photo Jeanne Bueche)

fallait faire vite. La BALANCE n'aurait pas supporté un hiver de plus sans couverture convenable. A la mi-novembre, à la veille des premières pluies, le toit est achevé. On a réemployé les tuiles en bon état, le solde a été gracieusement offert par M. Petitjean de Souboz. Les faîtières sont disposées comme d'antan, à joints vifs cimentés.

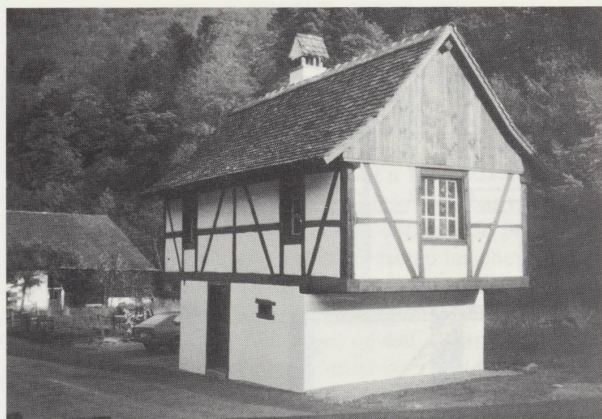
Après... Le 24 octobre 1984. (Photo Jeanne Bueche)
