**Artikel:** SIA-Energiepreis : mehrfach genutzte Sonnenwärme  
**Autor:** Mertens, Melanie  
**DOI:** <https://doi.org/10.5169/seals-119377>

# Mehrfach genutzte

**Ein Einfamilienhaus in Dielsdorf und ein Hochhaus in Glattbrugg, dessen Fassade saniert wurde: das sind die zwei Bauten, die mit dem dritten Energiepreis des SIA ausgezeichnet worden sind.**

# Sonnenwärme

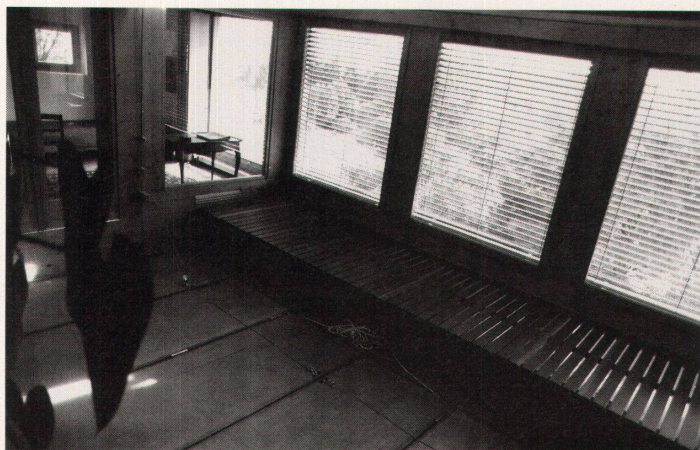
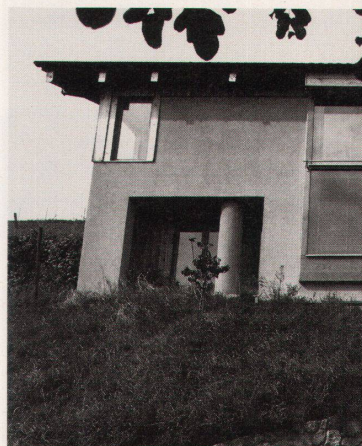
Ein ausgeklügeltes Wärmekonzept für Mensch und Fisch

Im Stauraum zwischen den doppelt verglasten Aussenscheiben wurden kleine Ventilatoren installiert. Sie werden durch drei Kollektoren betrieben und sorgen für den Umtrieb der gestauten Luft. Die bis auf  $42^\circ\text{C}$  aufgeheizte Luft wird in ein Rohrsystem geleitet, das um das Betonbecken des Schwimmbades gewunden ist. Die gesamte Länge der schmalen Rohre beträgt drei Kilometer bei einer Beckengrösse von  $4,5 \times 5 \times 1,6$  Metern. So ist eine grosse Oberfläche für die Wärmeabstrahlung gegeben. Das Beckenwasser wird auf diese Weise bis auf  $32^\circ\text{C}$  geheizt. Es dient als Wärmespeicher und Schwimmbad. Die von dort abgestrahlte Wärme verteilt sich auf die umliegenden Räume. Die Heizperiode bleibt dadurch auf vier Monate – November bis Februar – beschränkt.

Die Fischzucht erhält ihren Nährboden: Wärme und Licht, sukzessives Wachstum der Algen. Das Schwimmbad wird durch die zwischen den Verglasungen gestaute Wärme, die ein Rohrsystem umverteilt, beheizt und dient als Wärmespeicher des gesamten Hauses. Denn sein nach Osten und Westen Wärme abstrahlendes Gehäuse ist es, welches den gesamten Wohnbereich zwei Drittel des Jahres warm hält. Im anderen Drittel kehrt sich das Verhältnis um. Ein Holzofen heizt die Zimmer, die Wärme dringt von dort aus in den Wintergarten. Die Wärmepumpe kann einen grossen Teil der Warmwasserversorgung sicherstellen.
