# Über, hinter und unter der Pfauenbühne

# über, hinter und unter der Pfauenbühne

## Sanierung Bühnenhaus

Bauherrschaft: Stadt Zürich (Amt für Hochbauten) und Schauspielhaus Zürich AG (vertreten durch Marcel Müller) Projektmanagement und Vertreter des Schauspielhauses: Dr. René Guicciardi, Meilen Architekten: Weber + Hofer AG, Zürich Bauingenieur: Henauer & Gugler AG, Zürich Haustechnik: Polke Ziege von Moos AG, Zürich Bühnentechnik: Kunkel Consulting, D-Bürostadt.

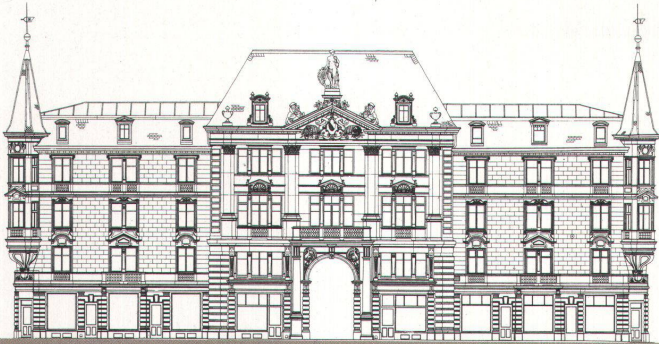
Fassade des Schauspielhauses gegen den Heimplatz, Rekonstruktion des Zustandes von 1889 durch die Denkmalpflege

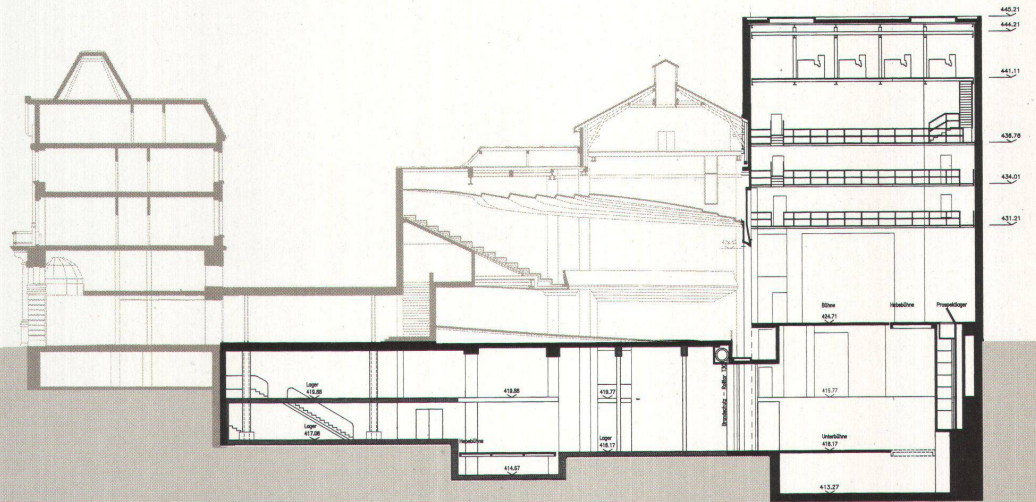
querschnitt mit schwarz eingetragenen umbauten. der bühnenturm wird etwas höher, die raumhöhe im keller grösser. das erlaubt einen effizienteren betrieb. die kellerbühne zieht in den schiffbau um

Die Sanierung ersetzt das Giebeldach des Bühnenhauses durch ein neues, 70 cm höher liegendes Flachdach. Darüber hinaus wird das Bühnenhaus in seinem oberen Teil geringfügig nach hinten erweitert. Damit lässt sich auch das letzte Drittel der Bühne für szenische Verwandlungen nutzen. Die von Hand bedienten Züge werden durch elektromechanische ersetzt. Das neue Dach und der neue Rollenboden erlauben es, die Züge mit grösseren Gewichten auszustatten. Endlich entsprechen die Arbeitsgalerien den heute gültigen Normen. Auch das Orchester- und das Hubpodium sowie die Portalbrücke werden erneuert. Für eine Untermaschinerie fehlt zwar das Geld, doch die Möglichkeit eines späteren Einbaus ist heute schon eingeplant. Grob geschätzt belaufen sich die Kosten dieser Sanierung auf rund 17,5 Millionen Franken. Damit werden nicht nur die Sicherheitsprobleme des Schauspielhauses gelöst, auch die Bühnentechnischen Einrichtungen entsprechen nun dem neusten Stand. Die gesundheitsgefährdende Arbeit des Bestückens der Gegengewichtsschlitten fällt weg und die neu gewonnene Flexibilität lässt ein schnelleres und einfacheres Eingehen auf die künstlerischen Anforderungen zu.

Das Schauspielhaus am Pfauen leidet unter schwierigen Raumverhältnissen. Die Seitenbühne ist zu klein. Eine Hinterbühne gibt es nicht, ebenso wenig eine Seitenunterbühne. Das führt zu überaus aufwändigen Arbeitsabläufen. Da der Raum im Untergeschoss zu niedrig ist, müssen die Dekorationen mancher Bühnenbilder täglich für die Lagerung auseinander genommen und für die Vorstellung wieder zusammenmontiert werden. Die Zeit zwischen dem Ende der Proben am Nachmittag und dem Beginn der Vorstellung am Abend ist knapp. Das zwingt zu einem übergrossen Personaleinsatz. Mit der Realisierung des Logistikprojektes, das zusätzlich zu den Umbaukosten rund 5,2 Millionen Franken kostet, können die Arbeitsabläufe wesentlich verbessert werden. Der Raum im Untergeschoss wird erhöht, um die mühsamen und teuren Auf- und Abbauarbeiten zu reduzieren. Der Boden unter der Bühne und teilweise unter dem Zuschauerraum sowie im ehemaligen Kellertheater wird auf eine Höhe abgesenkt, die das Manövrieren der Dekorationssteile auf dem Bühnenwagen ermöglicht.

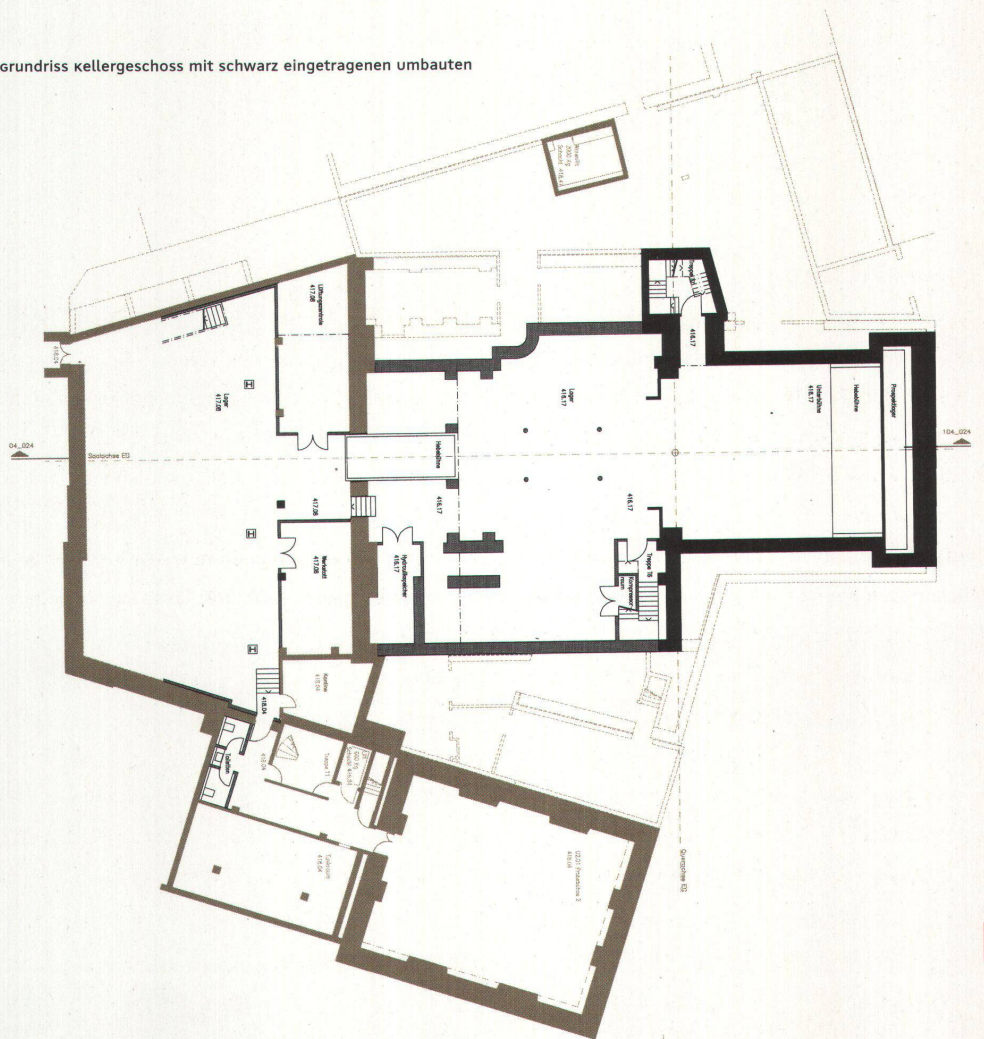
grundriss kellergeschoss mit schwarz eingetragenen umbauten
