Hase in Gold : Spuren hinterlassen : Kartause Valsainte

Zeitschrift: **Hochparterre : Zeitschrift für Architektur und Design**

CHARTREUSE DE LA VALSAINTE, 2005–2008

Cerniat FR

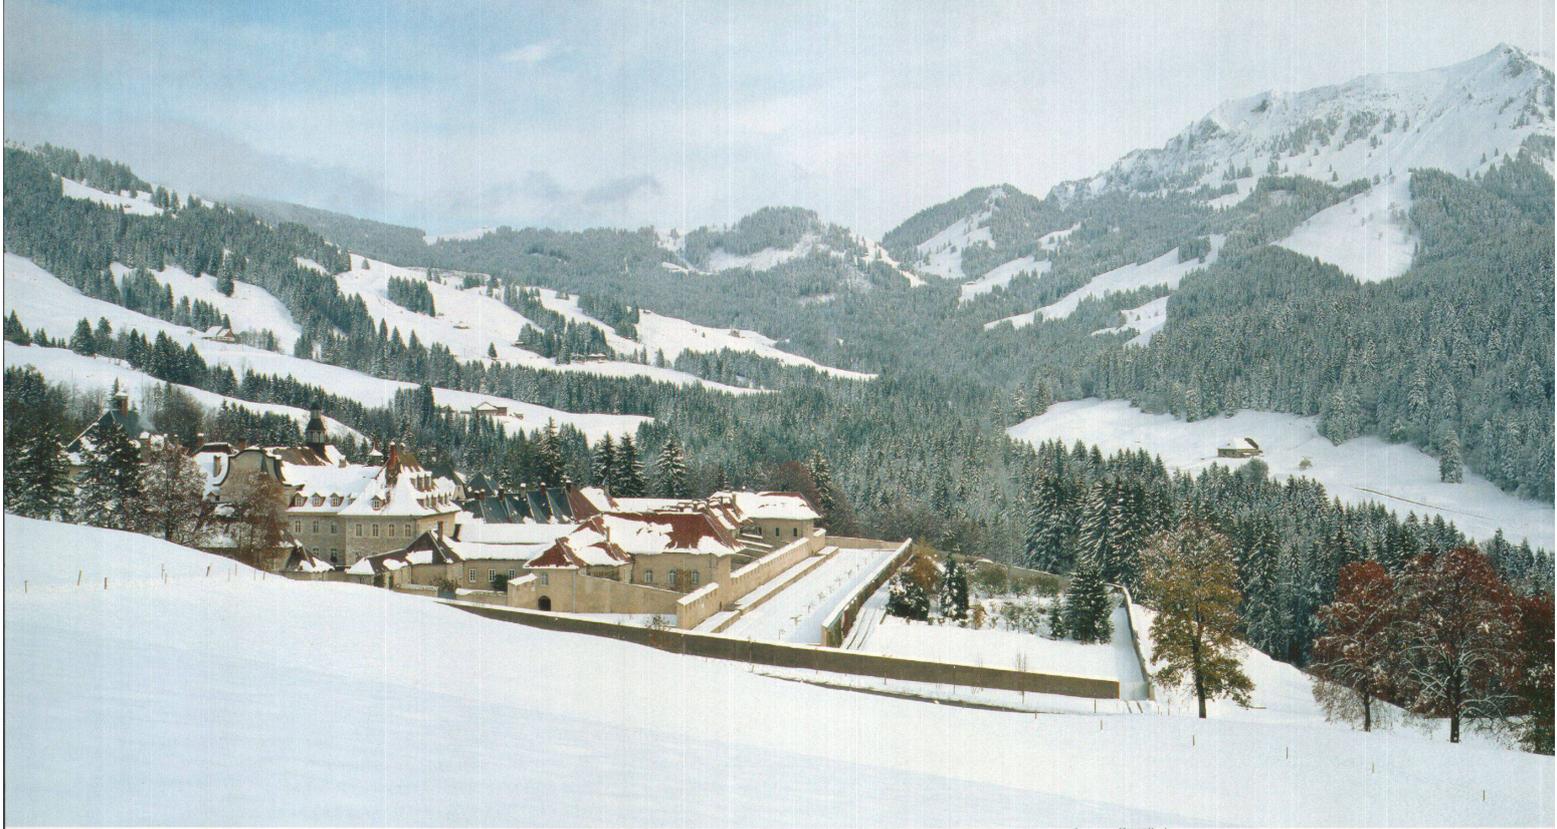
<Chartreuse de la Valsainte: Die Abbrüche schaffen das neue Parterre. Im Hintergrund die neue Umfassungsmauer.

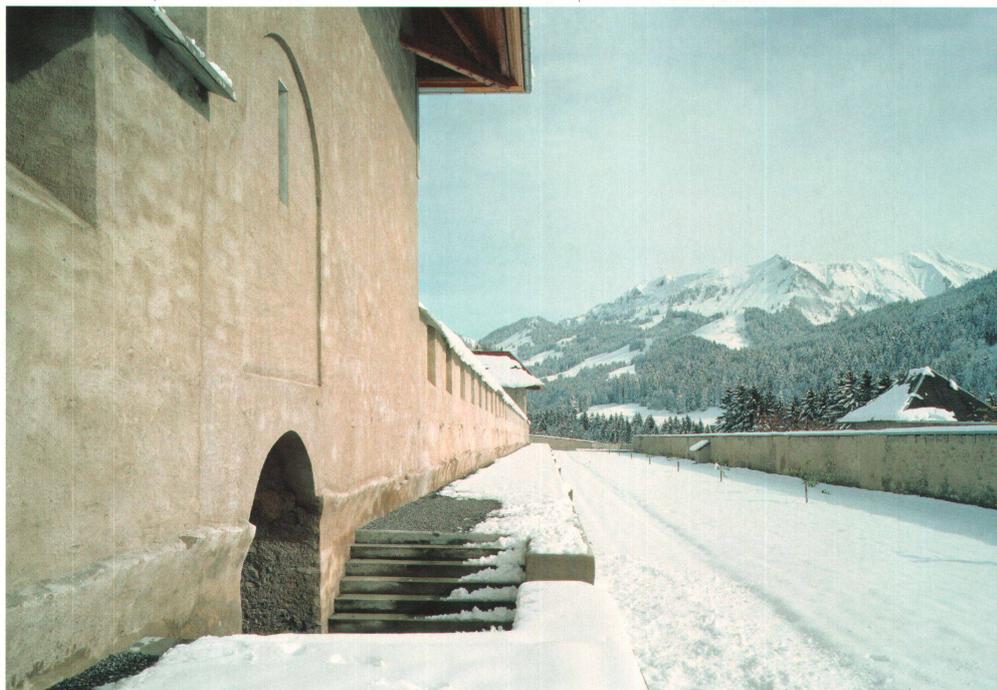
▽ Die deutlichste Spur des Abbruchs: Der neue Mauerabsatz war die Baupiste. Jetzt ist er beküest.

ZEICHEN SETZEN Die deutlichsten Spuren sind ein dem früheren Verbindungsgang folgender Mauerabsatz. Er war die Baupiste für die Abbruchfahrzeuge. Jetzt ist er beküest und durch schlichte, in regelmässigen Abständen gesetzte Wasserspeier entwässert. Die zweite markante Spur setzt die schnurgerade Reihe der Apfelbäume, die im Zentrum der ehemaligen Gärten stehen, die zu jeder Klausen gehörten. Sie hinterlassen ein Lebenszeichen der verschwundenen Anlagen, stehen nun aber in einer Mähwiese. Eine gärtnerische Lösung stand für die Klosterbrüder nicht zur Debatte. Mit ihren bestehenden Gärten haben sie schon mehr als genug zu tun.
