# Wie kommt auf Kirchenfenster undurchsichtiger Belag?

Zeitschrift: **Horizonte : Schweizer Forschungsmagazin**

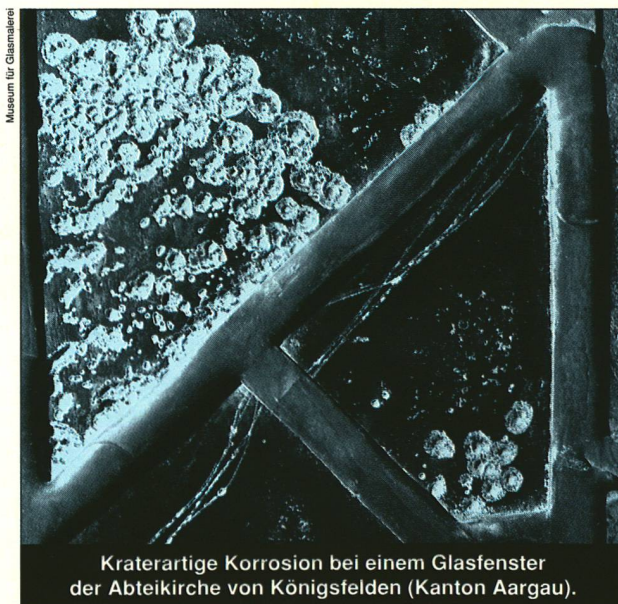
Kraterartige Korrosion bei einem Glasfenster der Abteikirche von Königfelden (Kanton Aargau).

Diese Korrosion kann zu einer festen Schicht von ein bis drei Millimetern Stärke oder zu kleinen Kratern von

bis zu drei oder vier Millimetern Durchmesser führen. Die Fachleute haben noch keine ganz strikte Beziehung zwischen der genauen Glaszusammensetzung und der Art der angetroffenen Schäden gefunden. Allerdings wirkt sich die zunehmende Umweltverschmutzung in jedem Fall nur negativ aus. Die übermässige Heizung in den Kirchen verstärkt noch den Effekt und fördert nicht nur die Bildung von Kondenswasser, sondern auch das Wachstum von Pilzen, Schwämmen und mikroskopisch kleinen Algen, wodurch die Feuchtigkeit gespeichert wird.
