**Artikel:** Das Suworowhaus in Elm : Chronik einer Rettung  
**Autor:** Rhyner-Sturm, Kaspar  
**DOI:** <https://doi.org/10.5169/seals-731078>

# Das Suworowhaus in Elm – Chronik einer Rettung

### **Besichtigung am 9. Dezember 1966 unter Leitung von Werner Blumer Dipl. Arch. ETH/SIA Zollikon ZH**

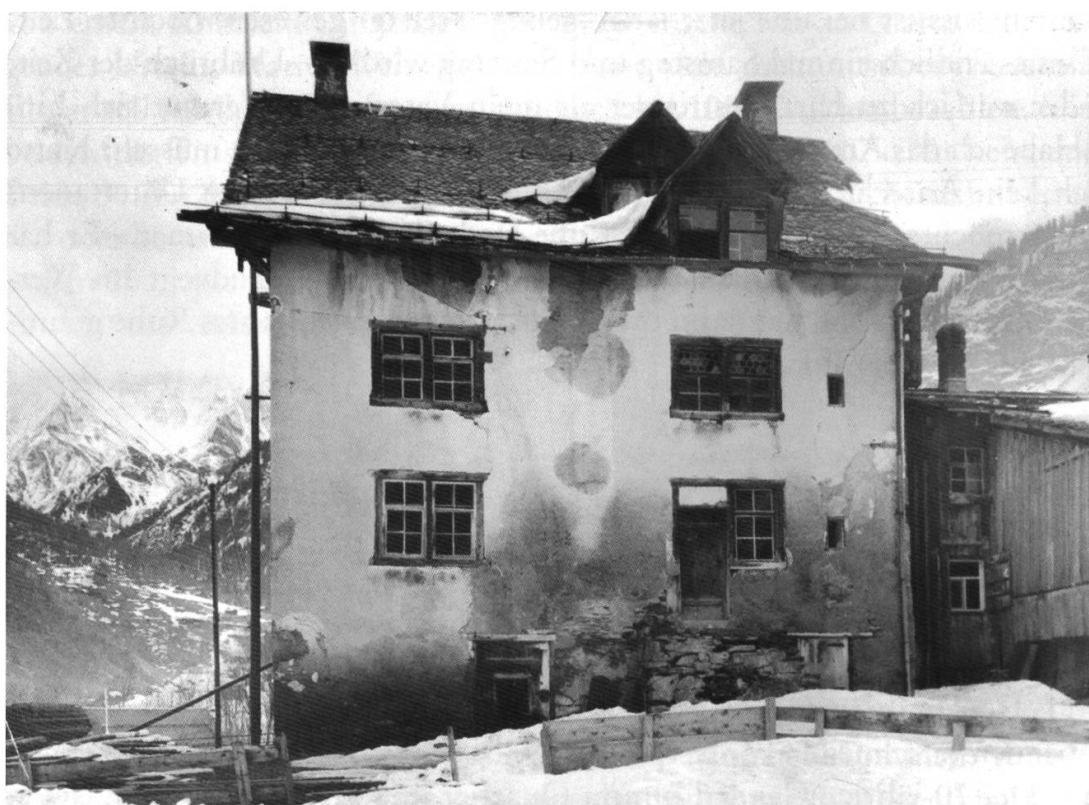
Das Suworowhaus vor der Renovation, Ansicht der Westseite. Das Dach ist teilweise eingestürzt. Besonders augenfällig sind die Feuchtigkeitsschäden an den Mauern und der desolate Zustand des Hauseingangs. (Privatbesitz)

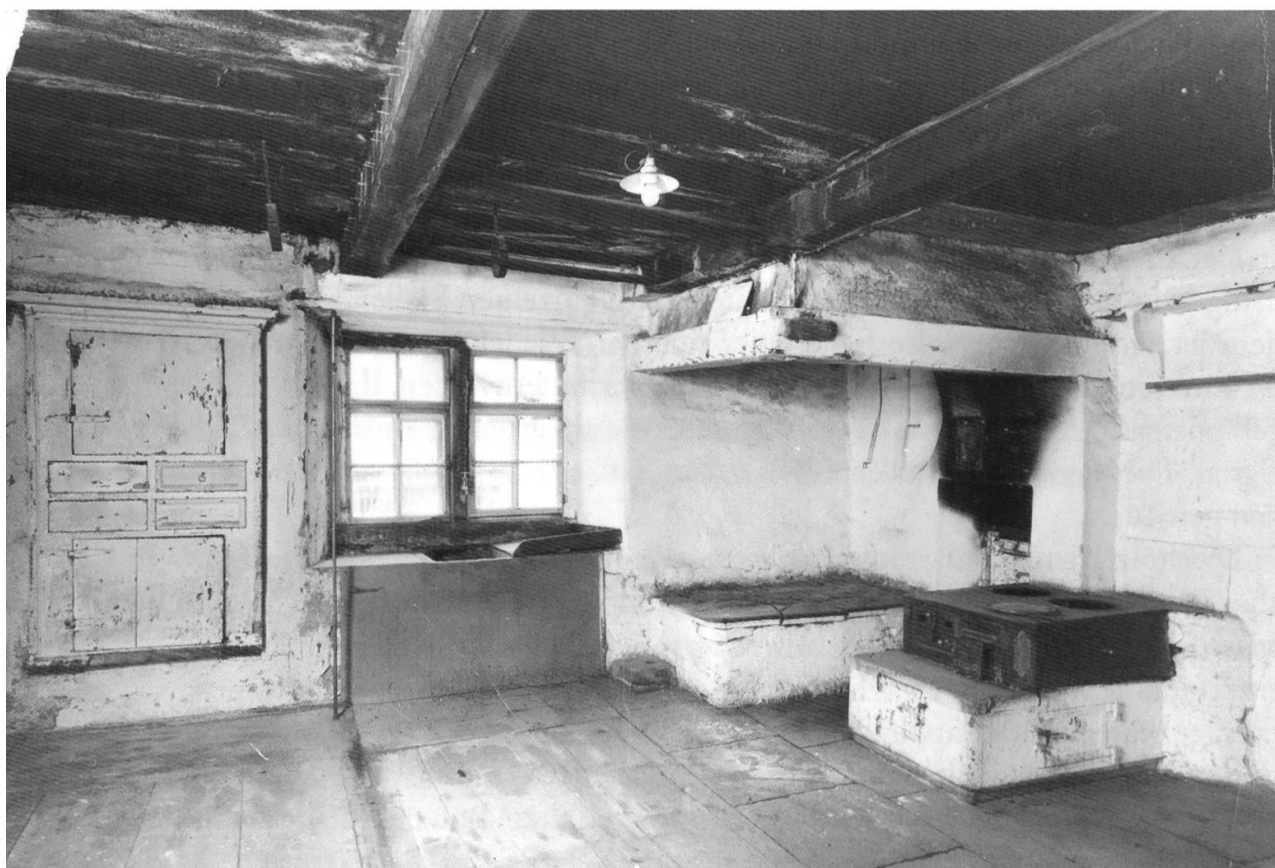
Die Küche mit dem traditionellen Schüttstein und Wandschrank (links). Rechts die Feuerstelle mit dem gemauerten Herd samt eisernem Aufsatz für drei Pfannen. Von der Küche aus wurde der grosse Steinofen in der Stube beheizt. Deckenbalken und Rückwand sind vom Rauch geschwärzt. (Privatbesitz)

Küche mit noch besserer und vollständig erhaltener Herdanlage mit grossem Rauchabzug. Steinplatten-Boden um die Herdanlage. Übriger Teil Bretterboden. Die ganze Anlage sollte unbedingt erhalten und ergänzt werden. Wände teilweise sichtbares Riegelwerk. Rauchgeschwärzte Deckenbalken und Deckenbretter in gutem Zustand.

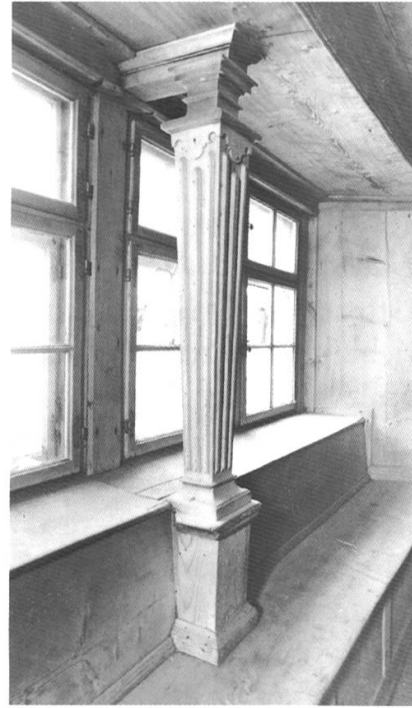
Das herrschaftlichste Zimmer ist die getäferte Stube. Geschnitzte Holz-Fenstersäule, Türeinfassungen, Zierleisten und Täfergesimse in Renaissance-Formen. Ein einfacher, aber noch vollständiger und in den Proportionen sehr schöner Schieferplatten-Ofen mit profilierten Specksteinfüssen. Ofentreppe zum darüberliegenden Zimmer. Sehr schöne Tür- und Fensterbeschläge in Messing bzw. Schmiedeeisen. Schönes kleines Wandkästlein. Tannene, breite Bodenbretter. Holz in gutem Zustand. Täfer nicht mehr überall intakt.

Details aus der Stube, dem herrschaftlichsten Zimmer des Hauses. Links: Türbeschläge, Zierleisten und Täferungen. Rechts: Die geschnitzte Fenstersäule, darunter die entlang der Fensterfront führende Sitzbank. (Privatbesitz)

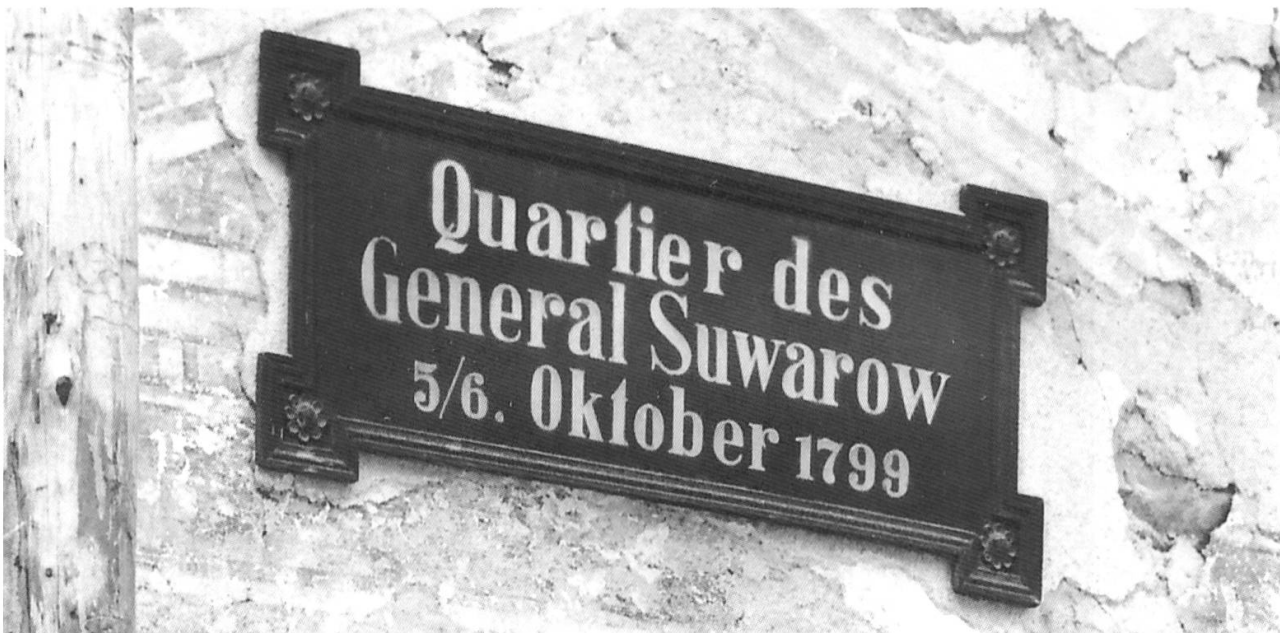
Die der Strasse zugewandte Seite mit der «Suwaroff-Gedenktafel» über der Sopraporte. Unter einer zweiten Putzschicht werden Malereien aus zwei ganz verschiedenen Epochen sichtbar. (Privatbesitz)

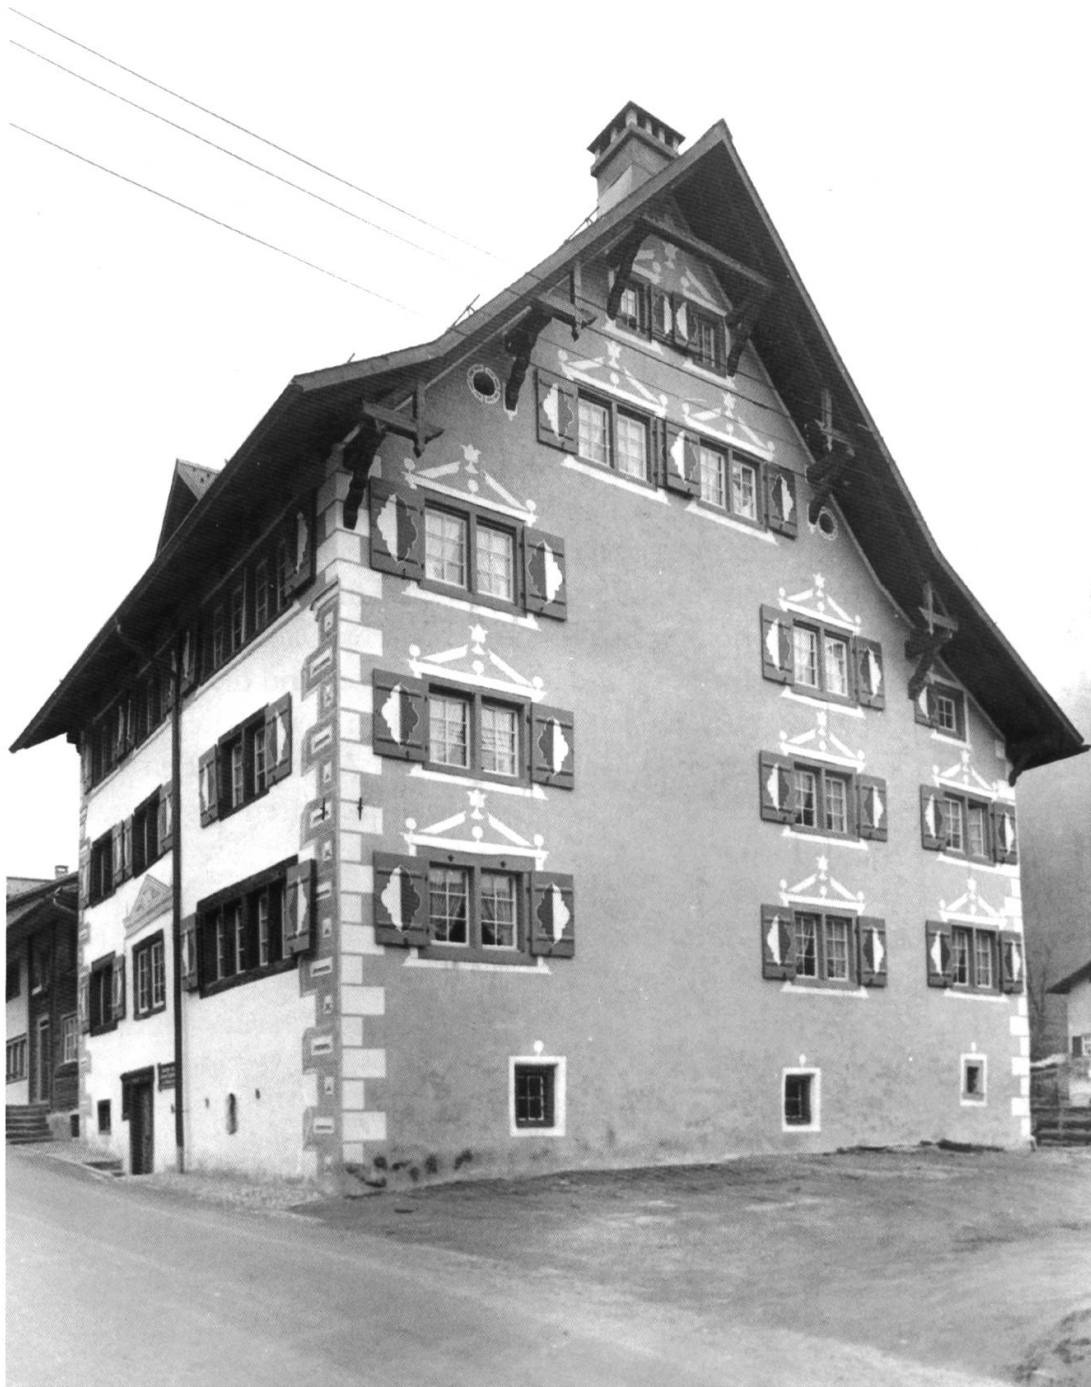
Das Suworowhaus nach der Renovation. Die Liliensymbole oberhalb der Fenster sind Herrschaftszeichen der französischen Monarchie. Foto Hans Schönwetter, Herbst 1971. (Privatbesitz)
