**Zeitschrift:** Jahresberichte aus Augst und Kaiseraugst  
**Herausgeber:** Augusta Raurica  
**Band:** 2 (1982)

**Artikel:** Ausgrabungen in Augst und Kaiseraugst im Jahre 1976  
**Autor:** Tomasevic-Buck, Teodora  
**DOI:** <https://doi.org/10.5169/seals-395404>

# Ausgrabungen in Augst und Kaiseraugst im Jahre 1976

von Teodora Tomasevic-Buck

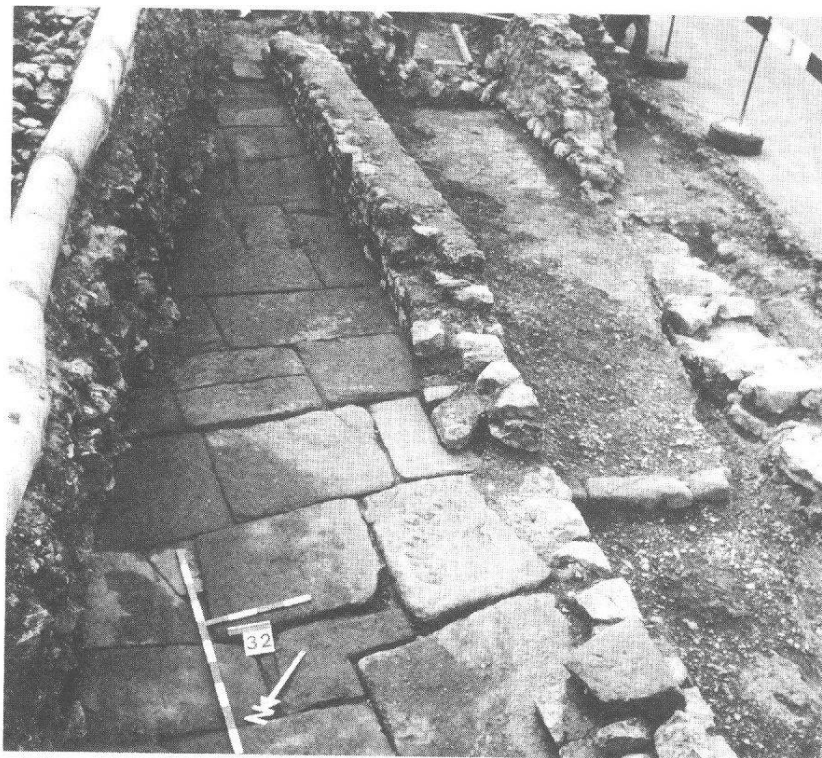
Abb. 3. Augst, Parz. 443/435, Giebenacherstrasse. Pflasterung mit Sandsteinplatten, vermutlich eines Innenhofes mit im Westen angrenzendem Gang. Ansicht von Nordwesten.

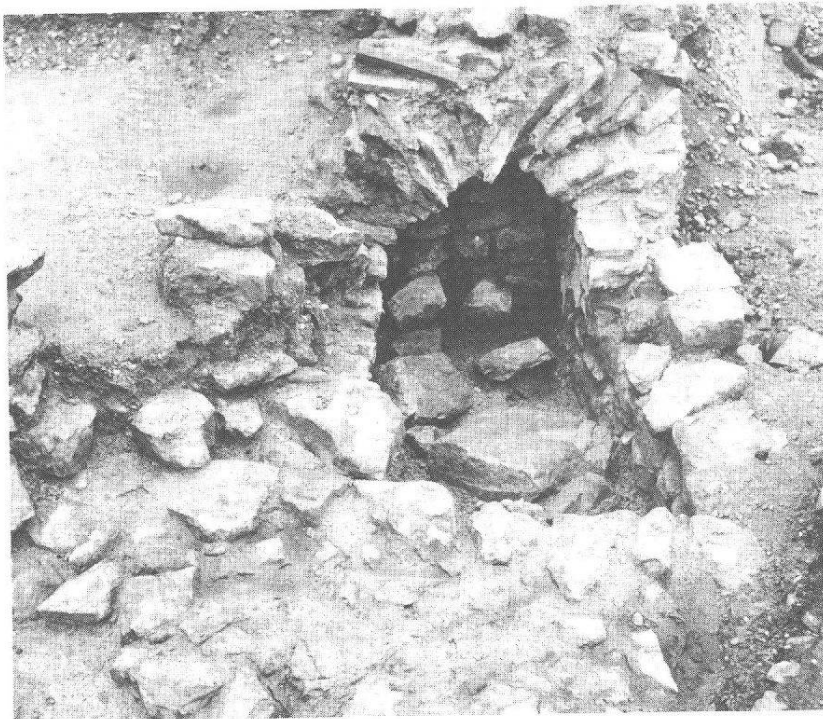
*Abb. 5.* Augst, Parz. 443/435, Giebenacherstrasse. Kanalöffnung mit Gewölbe, ausgeführt mit Flachziegeln. Im Hintergrund sind Kalkbruchsteine sichtbar, mit denen die Öffnung bei Aufgabe der ursprünglichen Funktion vermauert wurde.

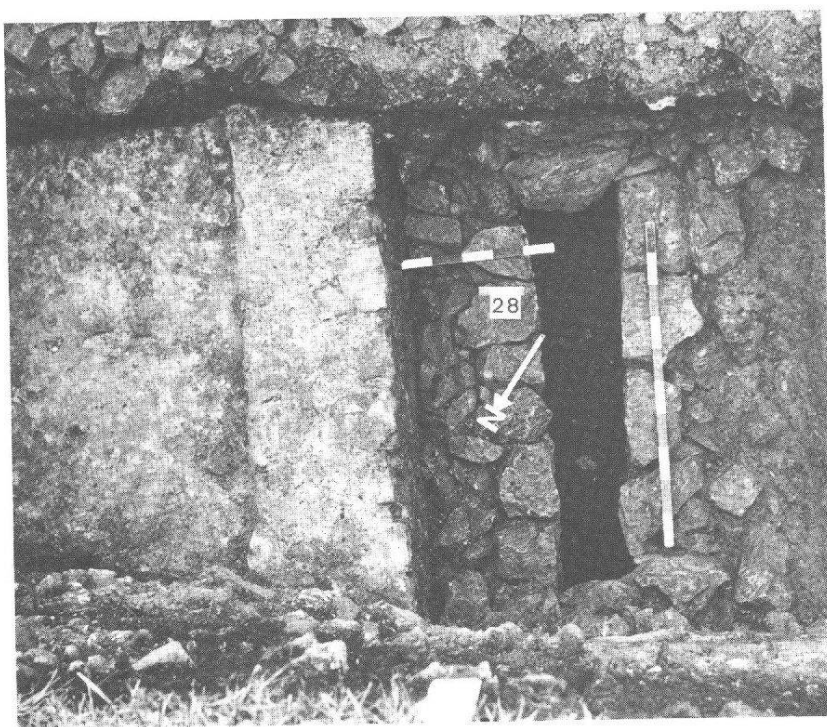
Abb. 8. Augst, Parz. 532/536/237, Curia. MR 6 mit dem parallelverlaufenden Abwasserkanal, nachdem die Deckplatten abgenommen worden sind. Ansicht von Norden.

Die Untersuchung stellte zwei Bauperioden an der Basilikastützmauer fest. Anschliessend nach Norden war ein massiver Kieskörper zu beobachten, der ohne Zweifel einen Strassenzug widerspiegelt. Ferner erschien eine Nord-Süd-orientierte 1,70 m breite Mauer, die in einer zweiten Bauperiode nur noch 0,90 m breit aufgestockt worden war. Die Überbauung läuft im Norden mit bemalten, mörtelverputzten Räumen und einem Abwasserkanal aus. Auch hier sind zwei Umbauten belegt.

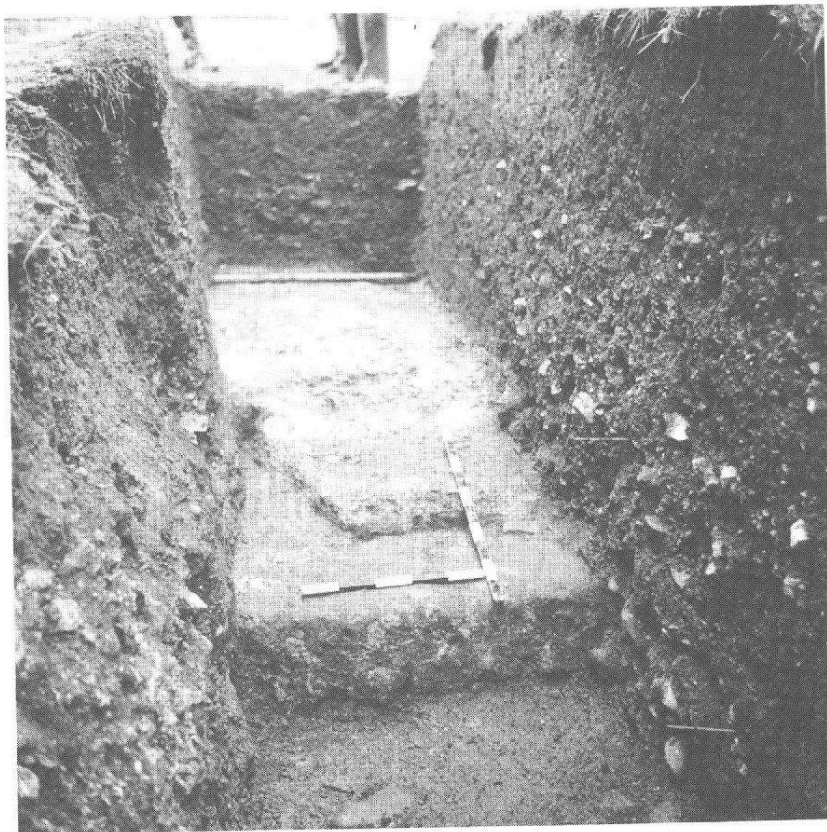
Abb. 11. Augst, Parz. 239, Forum. Bodenbelag der Taberne an der Nordostecke des Forums. Ansicht von Nordosten.

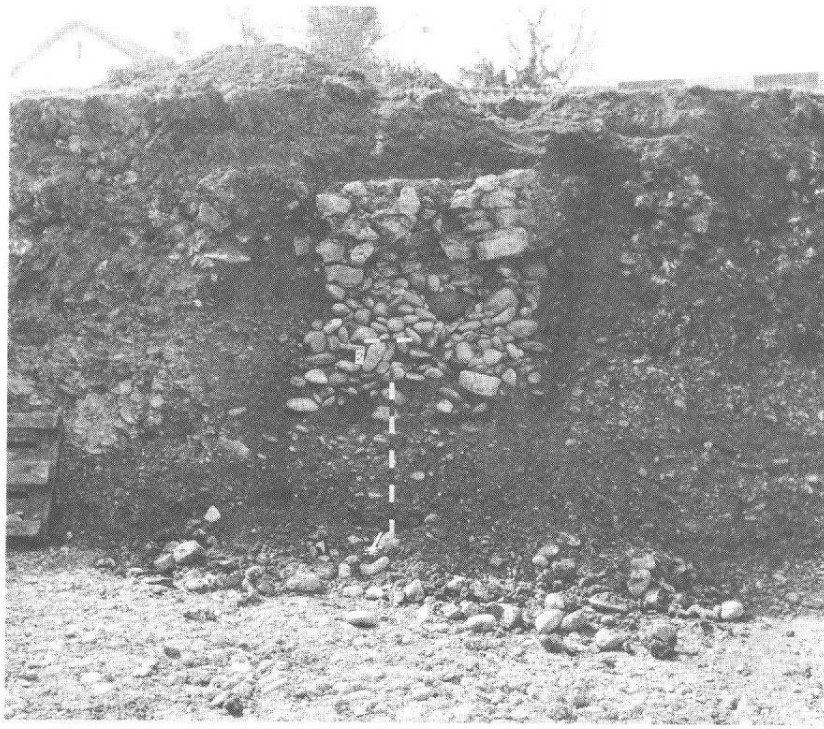
*Abb. 13.* Augst, Parz. 101, Berger. Mauer im Südprofil der Baugrube mit Fundamentpackung aus Kieselbollen und aufgehendem Mauerwerk mit Kalkbruchsteinen gemauert. Ansicht von Norden.

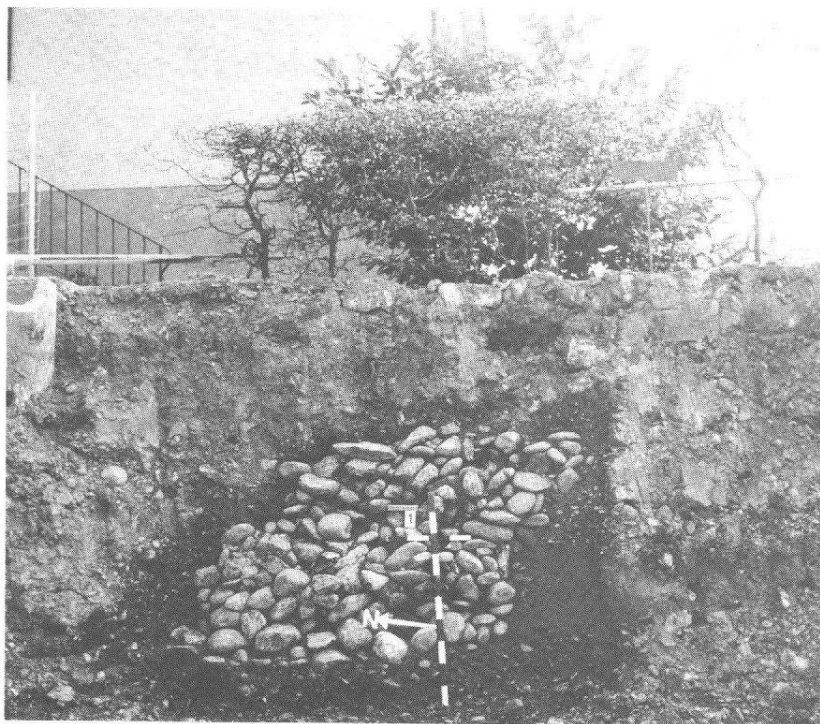
*Abb. 14.* Augst, Parz. 101, Berger. Fundamentpackung aus Kieselbollen im Ostprofil der Baugrube. Ansicht von Westen.

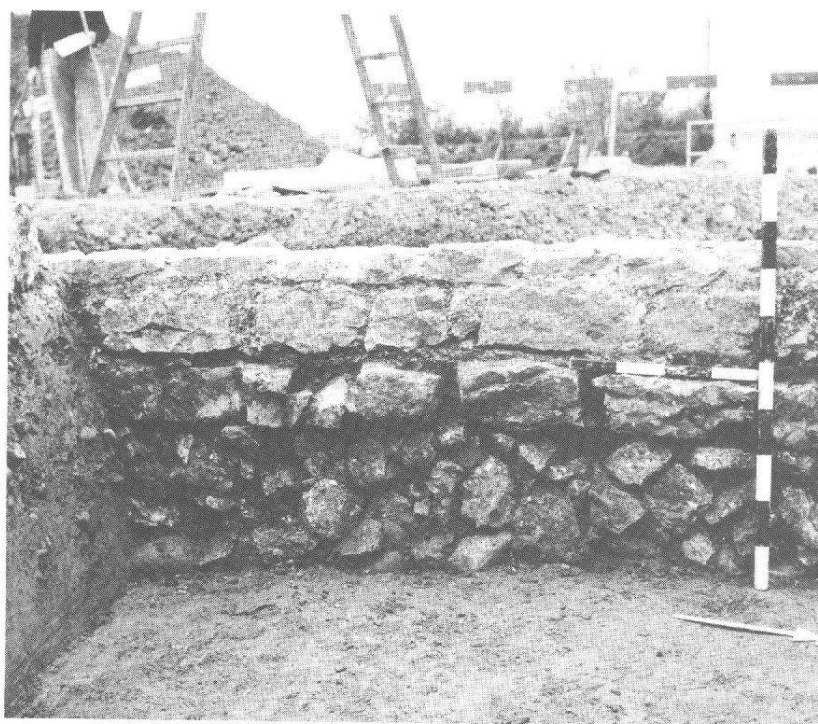
*Abb. 16.* Kaiseraugst, Parz. 234, Fächer. Detail der Gebäudewestfront, Fundament, Vorfundament und aufgehendes Mauerwerk aus Kalkbruchsteinen. Ansicht von Nordosten.

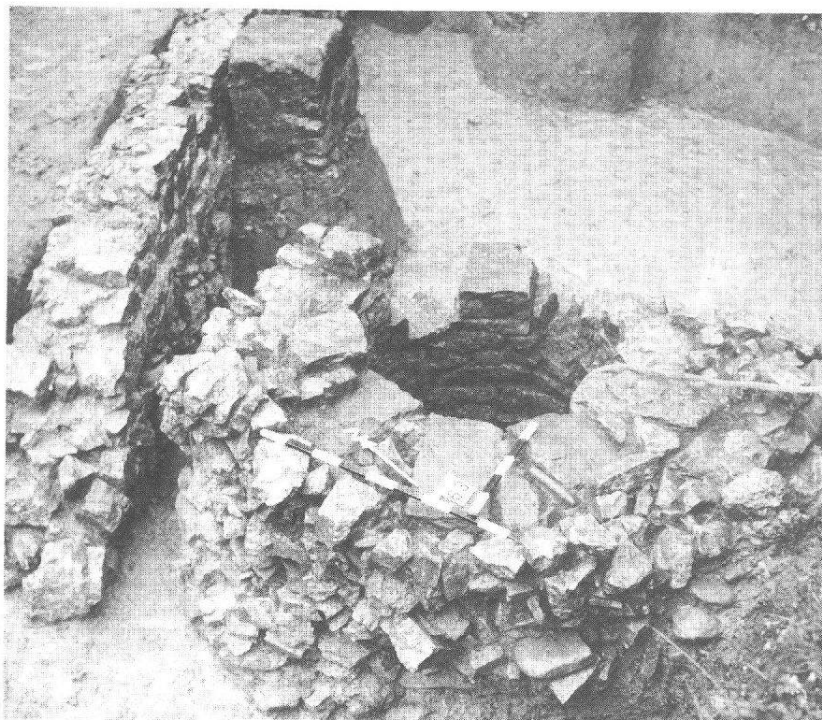
*Abb. 18.* Kaiseraugst, Parz. 157, Abdankungshalle am Friedhof. Freigelegter und zum Teil ausgehobener Brunnen. Ansicht von Südwesten.

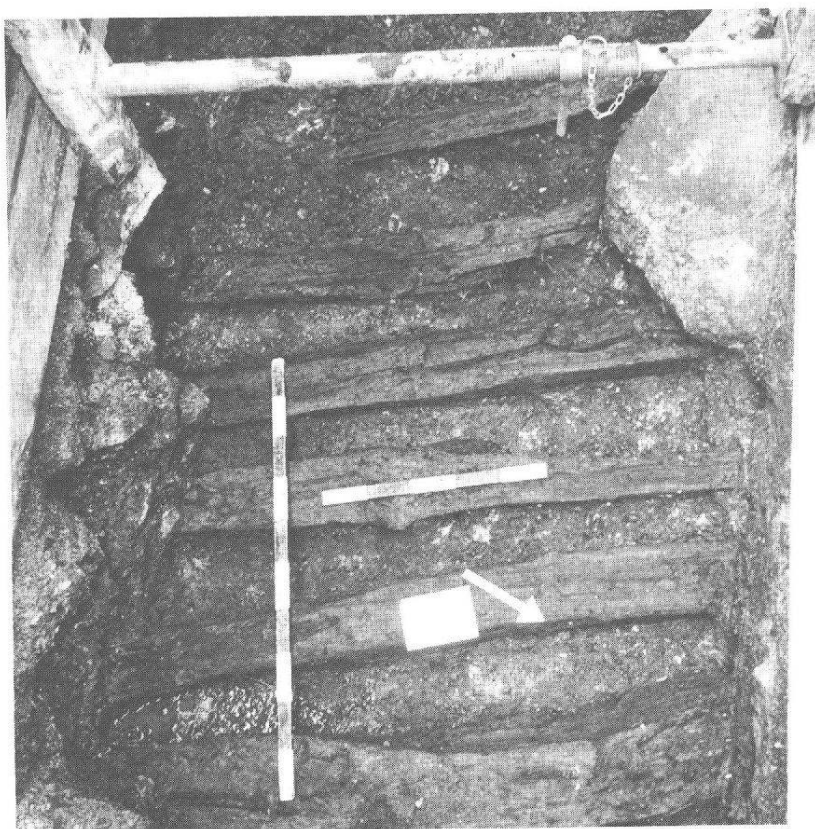
Abb. 22. Kaiseraugst, Parz. 1, Dorfstrasse. Holzrost aus Eichenbalken. Ansicht von oben.

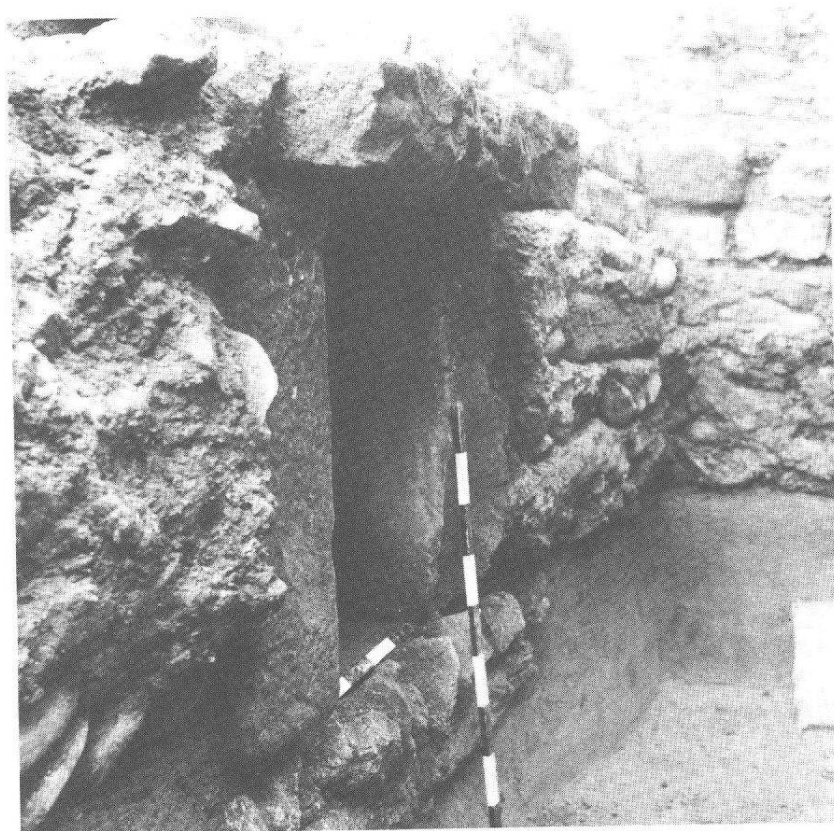
Abb. 23. Kaiseraugst, Parz. 1, Dorfstrasse. Einfassung eines Abwasserkanals. Als Deckplatte wurde ein Grabstein in Zweitverwendung eingemauert. Ansicht von Osten.

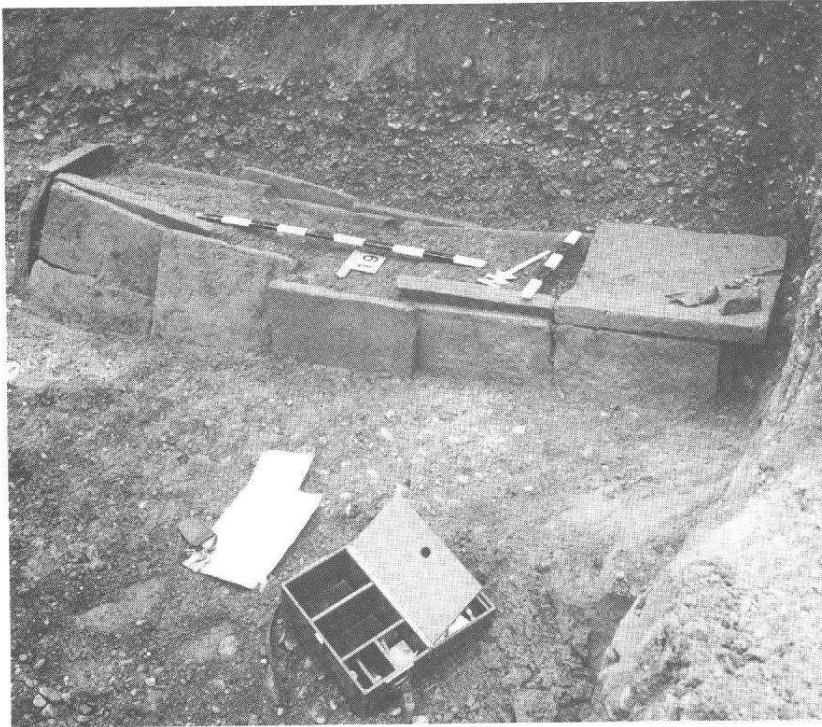
Abb. 34. Pratteln, Parz. 2055, Katholisches Pfarreizentrum. Grab 6: Ziegelgrab mit Flachziegeln eingefasst und zugedeckt. Ansicht von Norden bei der Freilegung.

Es wurden neun Gräber als Körperbestattungen entdeckt und freigelegt. Eines davon wies eine besonders mit Dachziegeln ausgeführte Ummauerung auf. Über die Geschlechtszugehörigkeit und das Alter der Verstorbenen werden erst weitere Untersuchungen Aufschluss geben. Die Erwartung, die Ausdehnung des Gräberfeldes nach Osten zu erfassen,
