## Ausgrabungen in Kaiseraugst im Jahre 1982

Urs Müller

*Grabung 1982/1: Parz. 107, U. Brückner*  
Untersuchte Fläche 106 m<sup>2</sup>; Abb. 1–9.

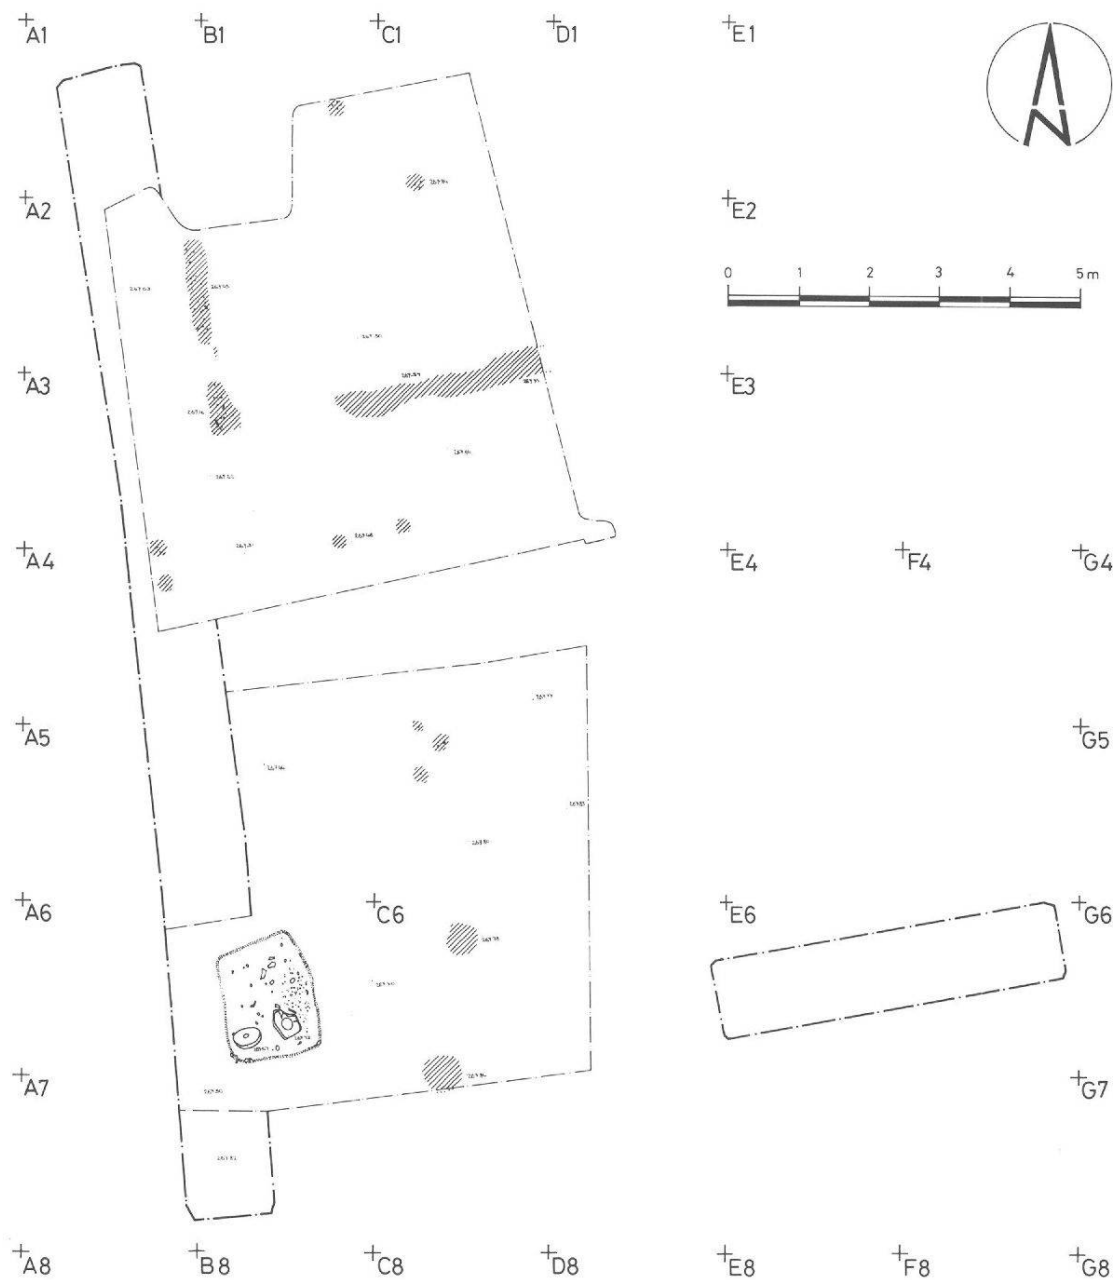
Abb. 2 Kaiseraugst, Parz. 107, U. Brückner. Horizont unterhalb der spätrömischen Schicht mit Balkengrübchen, Pfostenlöchern und im Südteil mit polygonaler Grube, darin Schleif- und Galgenstein. M. 1:125.

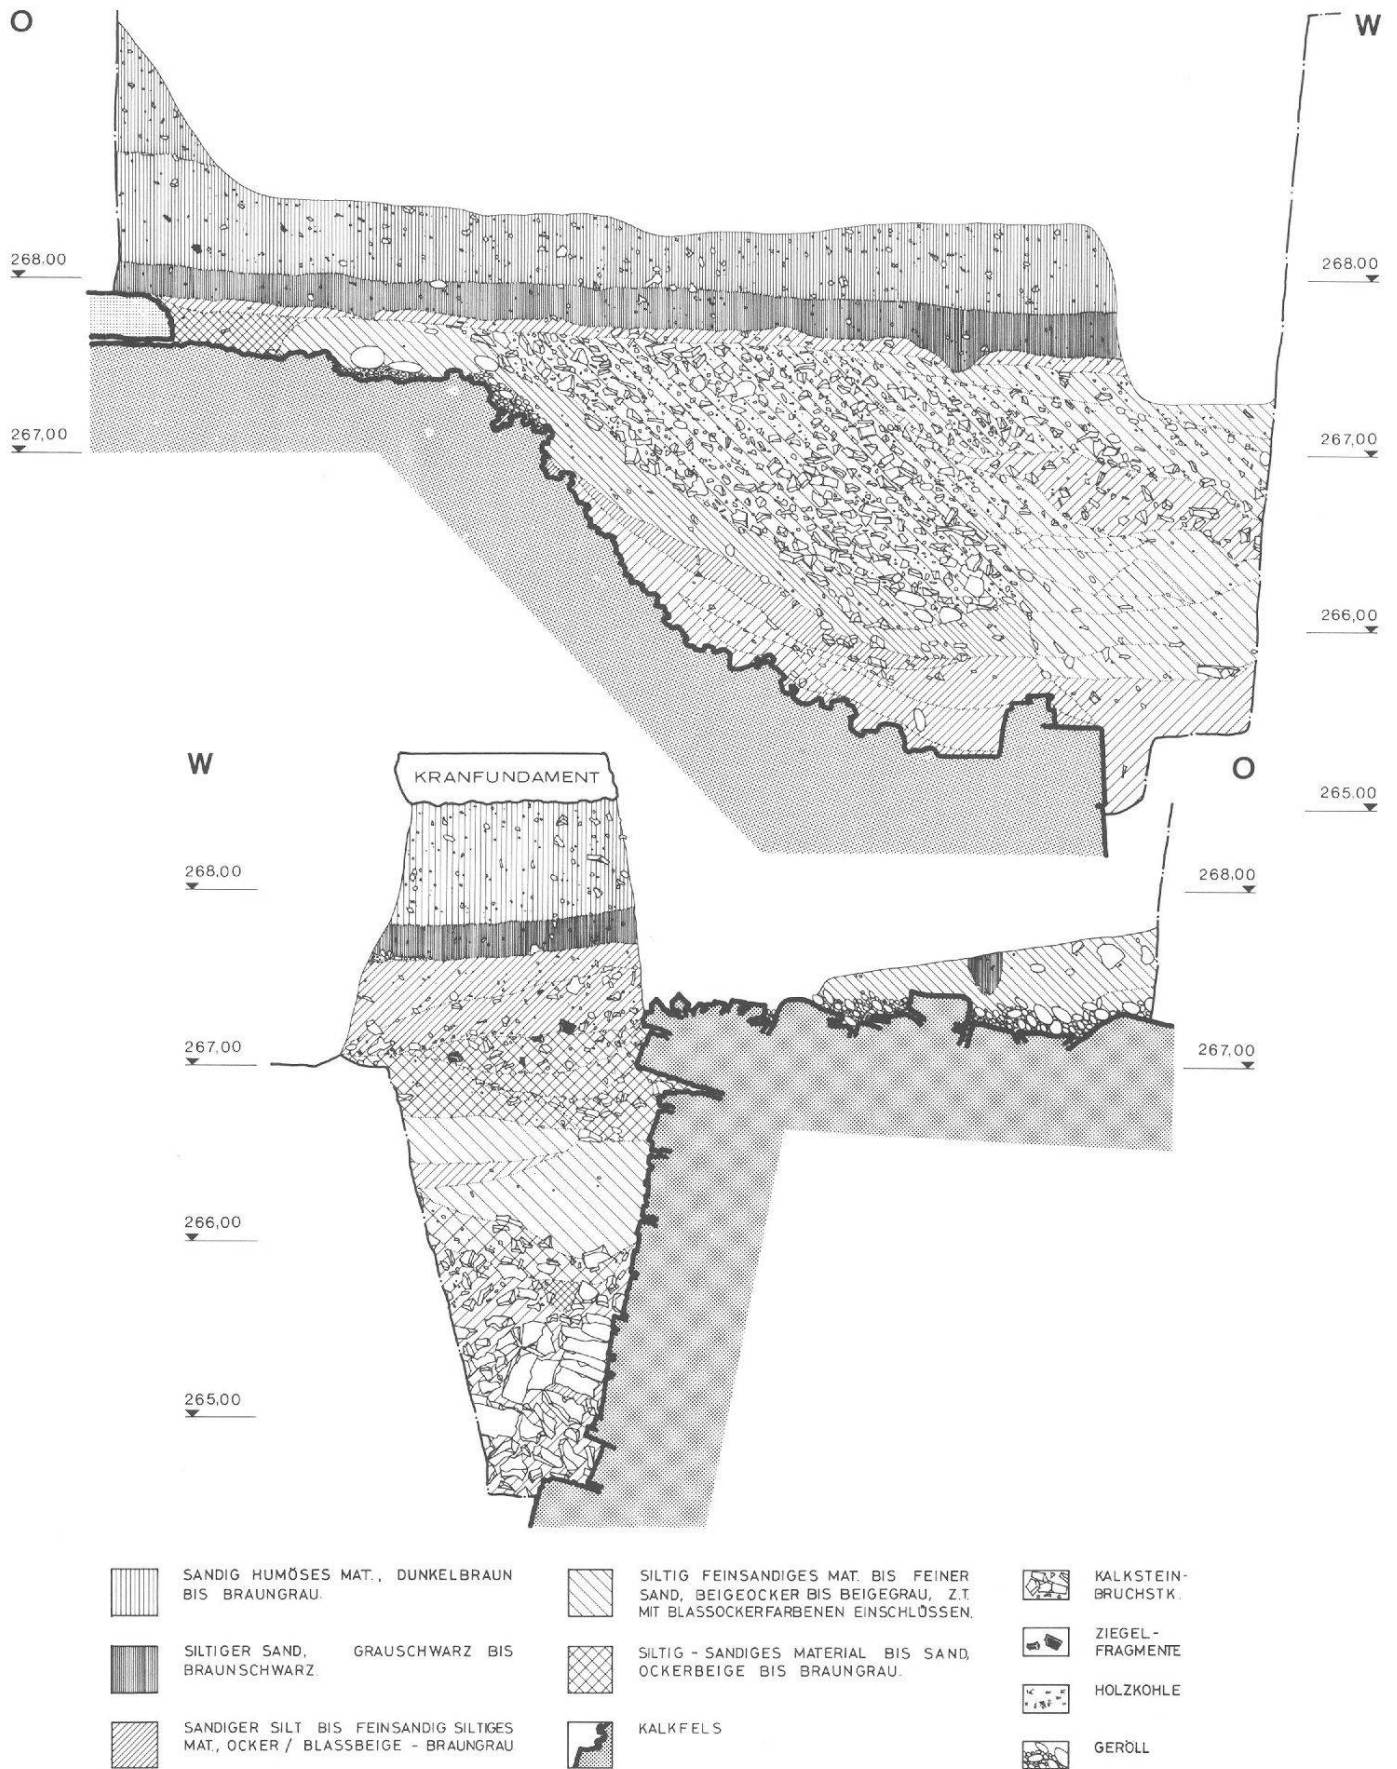
Abb. 3 Kaiseraugst, Parz. 107, U. Brückner. Profile des N-Teils. Oben S-Profil, unten N-Profil. M. 1:50.

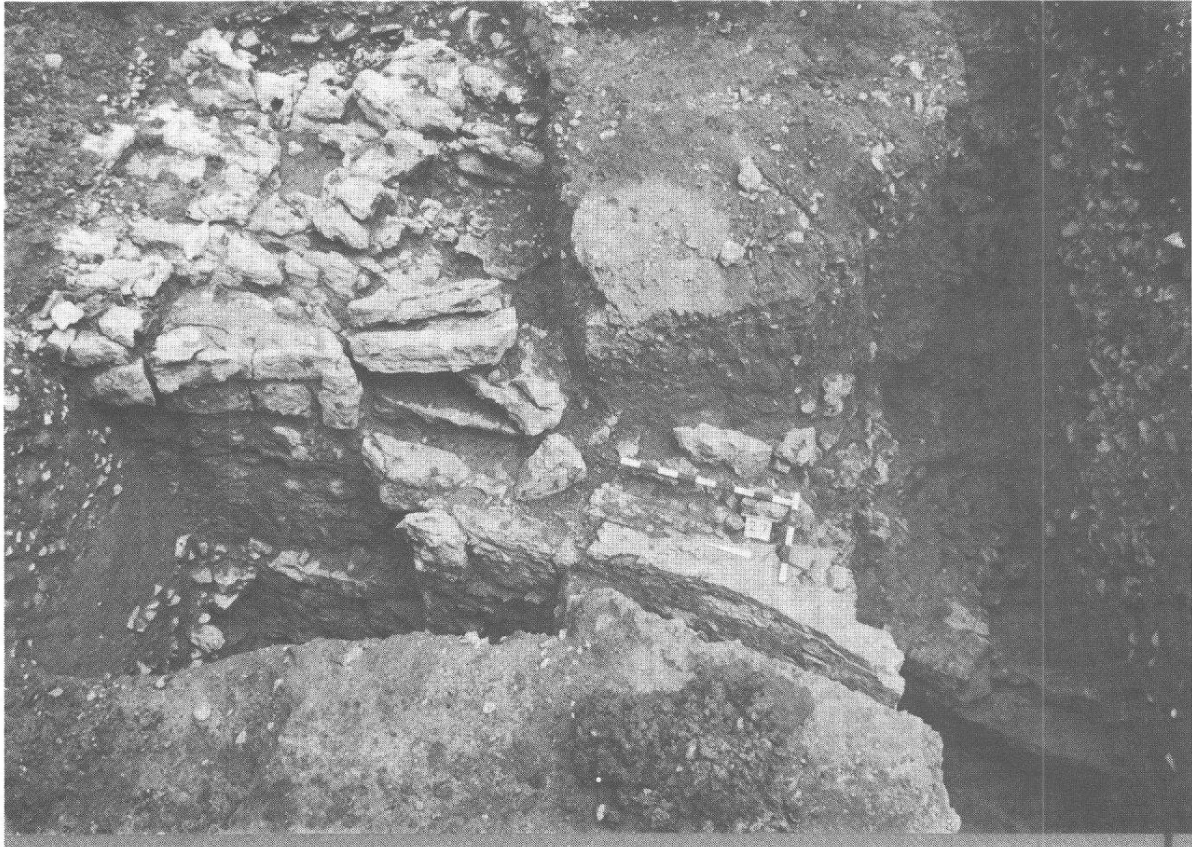
Abb. 4 Kaiseraugst, Parz. 107, U. Brückner. Ansicht von W auf die steile Abbauwand (links) mit den Stufen. Oben: natürliche Oberfläche des Felsens und aufgewitterte Kante. Rechts: künstliche Oberfläche aus der Abbau-Zeit.

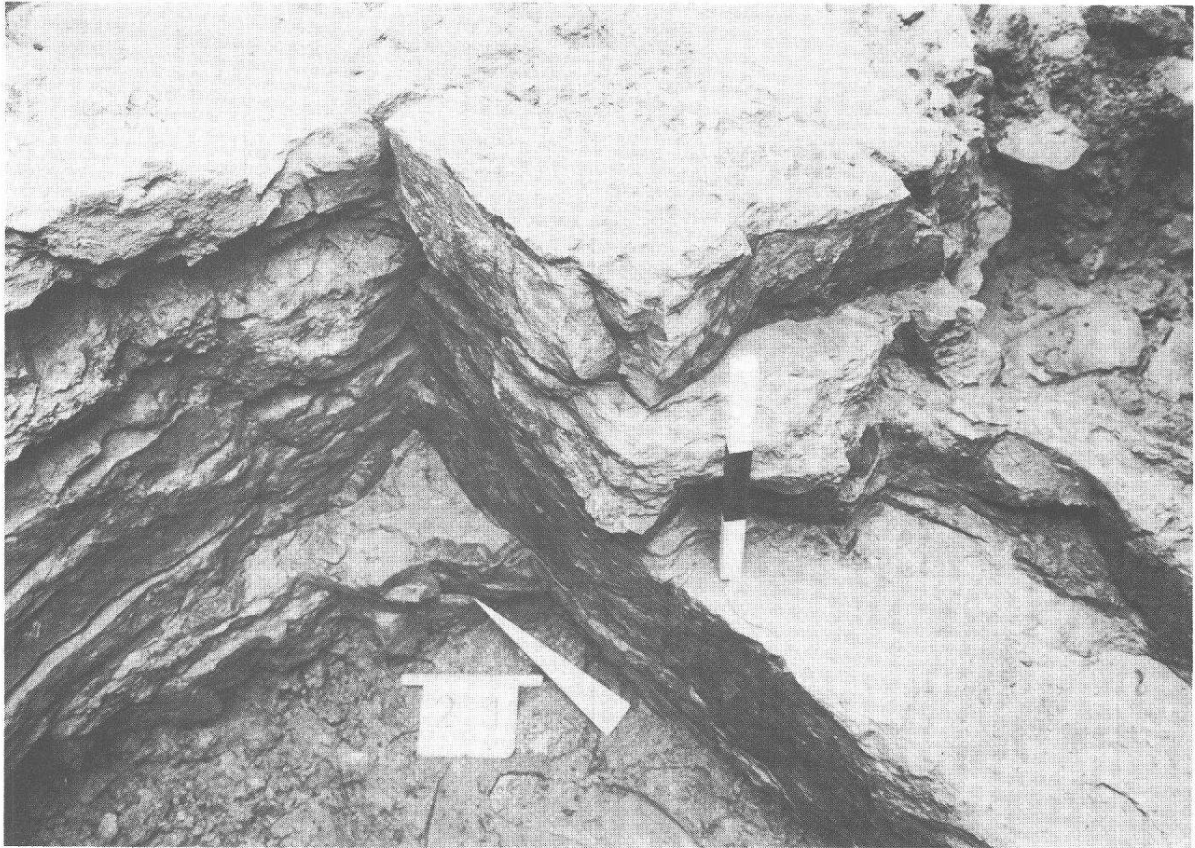
Abb. 5 Kaiseraugst, Parz. 107, U. Brückner. Scharfkantige Seitenwände der Abbaustufen am S-Ende des N-Teils.

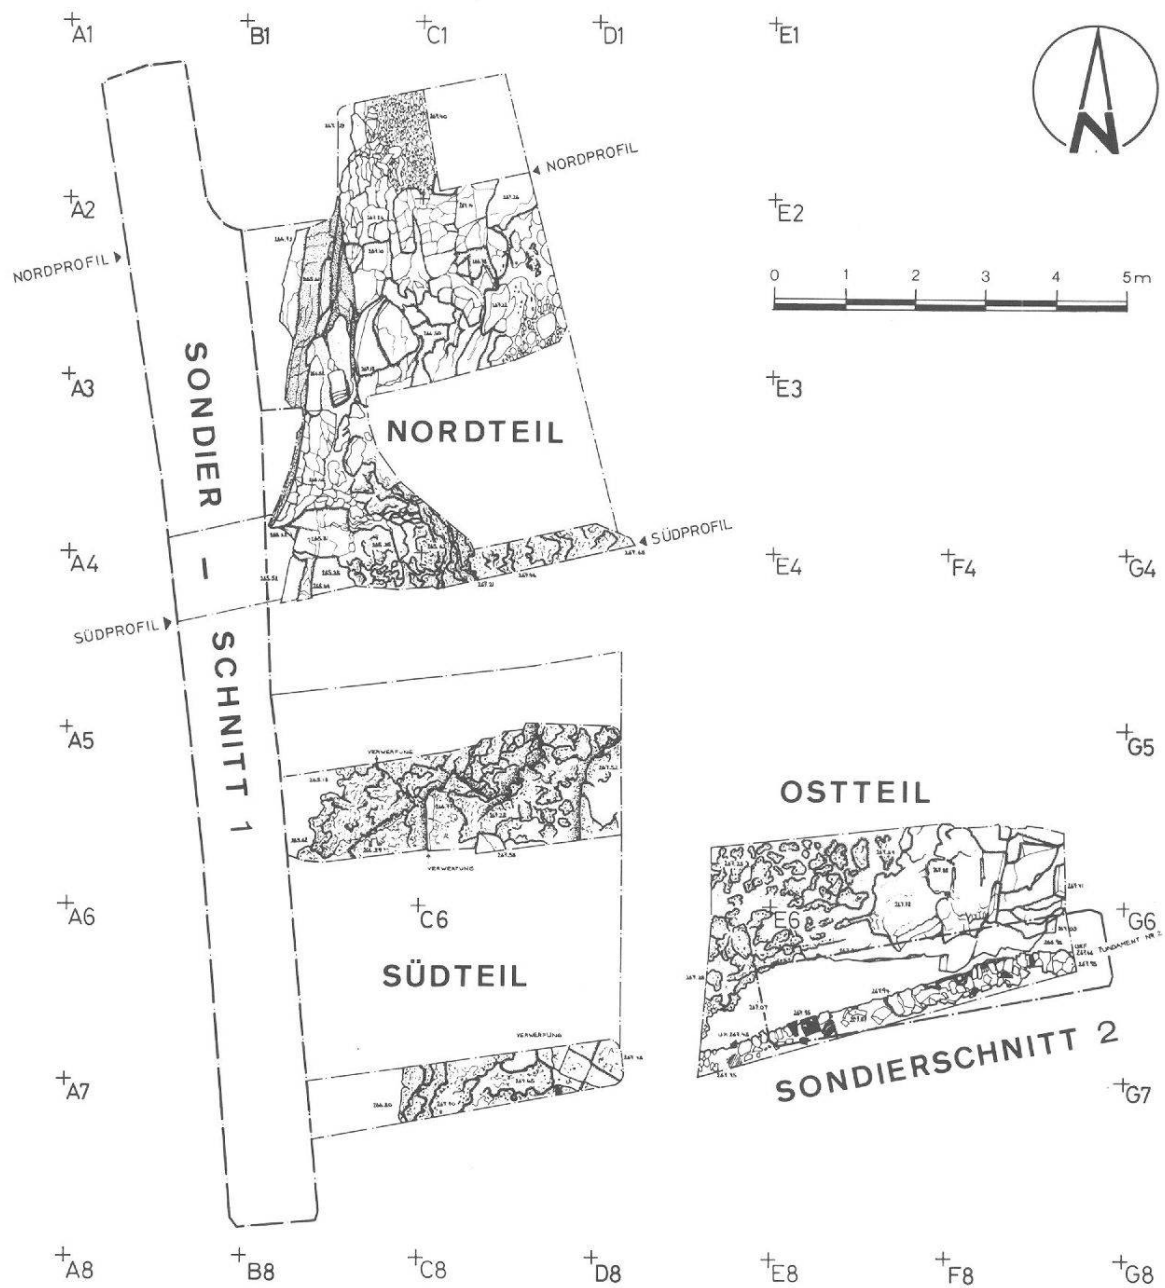
Abb. 6 Kaiseraugst, Parz. 107, U. Brückner. Felsoberfläche in N-, S- und O-Teil. Im O-Teil am S-Rand: Fundament einer Mauer. M. 1:125.

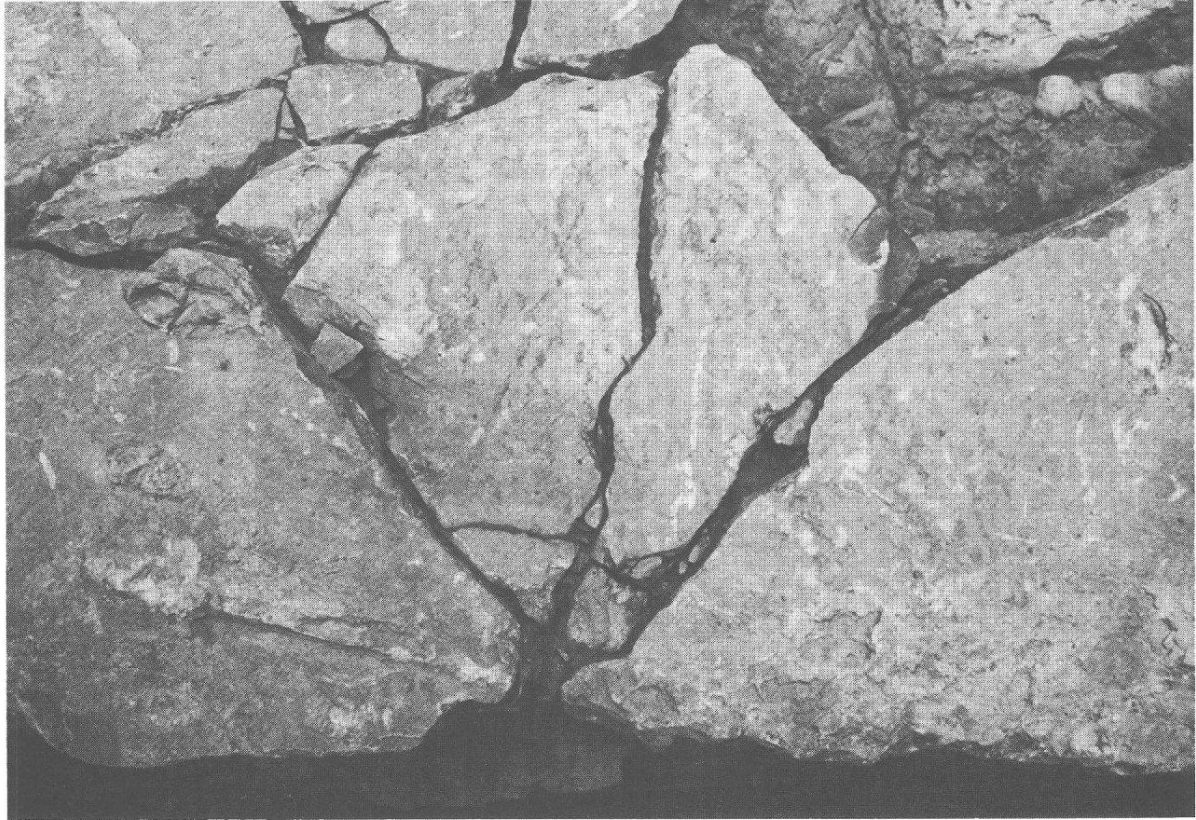
Abb. 7 Kaiseraugst, Parz. 107, U. Brückner. Oberfläche im Mittelstück der Abbauwand: Fächerförmige Risse vom Ansatzpunkt des Hebeleisens.

Wegen des Baus eines Einfamilienhauses wurden am West- und Südrand der künftigen Baugrube zwei maschinelle Sondierungen durchgeführt. Anschliessend wurden in drei Quadranten die Flächen untersucht. Unter einer massiven humosen Überdeckung lag die in Kaiseraugst überall anzutreffende, schwarzgraue Holzkohlepartikel enthaltende, spätrömische Schicht. Darunter fanden sich Spuren von einfachen Holzkonstruktionen einer Überbauung entlang der Ausfallstrasse Nord (Abb. 1; 2). Die dunklen Gräbchen und Pfostenlöcher waren in den feinsandigen Lehm, der auf dem Fels lag, eingelassen. Im Sondierschnitt West (Abb. 3; 4) brach der anstehende Plattenkalk fast senkrecht ab und zeigte 3 m tiefer treppenartige, scharfkantige Abbauspuren (Abb. 3–5), nachdem der eingeschwemmte Lehm von Hand abgewaschen worden war. Unmittelbar daneben konnte in einer Platte ein fächerförmiges Rissbild – wohl Ansatz eines Hebeleisens – beobachtet werden (Abb. 7).

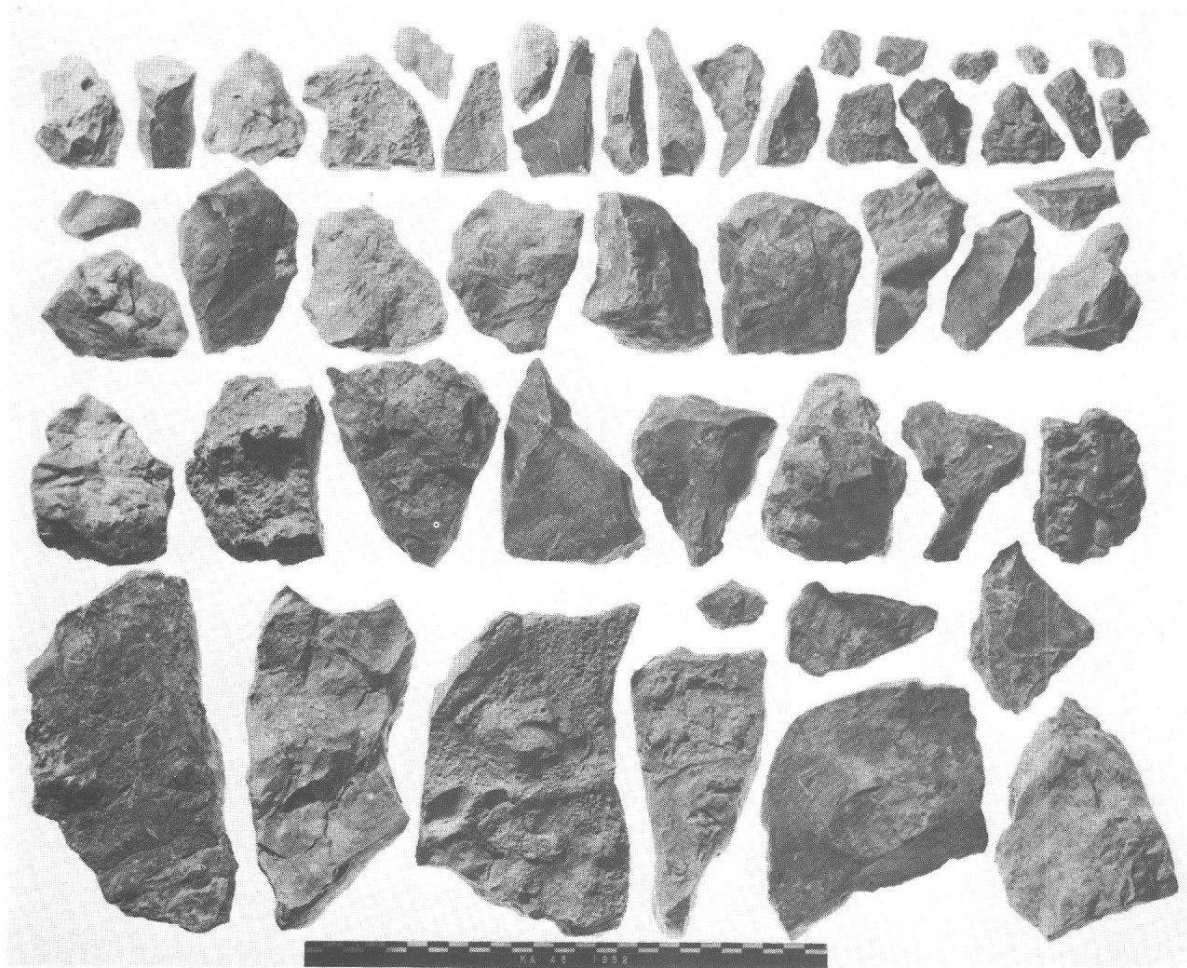
Abb. 8 Kaiseraugst, Parz. 107, U. Brückner. Scharfkantiger Splitt, zerschlagen; aus dem tiefsten Teil des S-Profiles (Foto Th. Hartmann).

Darüber fand sich Kalksteinsplitt, offensichtlich Abschlagmaterial der Steinbearbeitung (Abb. 8; 9). Der Steinbruch – den Laur-Belart schon 1965<sup>1</sup> in der nordwestlichen Nachbarparzelle 498 (Walder) vermutet hatte – dürfte wegen des Übergangs von Plattenkalk in dolomitisches Material aufgegeben worden sein. Er erstreckte sich weiter nach W fast bis zur heutigen Mühlegasse – wie die längliche Senke auf Parz. 101 andeutet – und dürfte Kalkstein-Rohmaterial für Steinbauten von einer bis zwei Oberstadt-Insulae von Augst geliefert haben<sup>2</sup>.

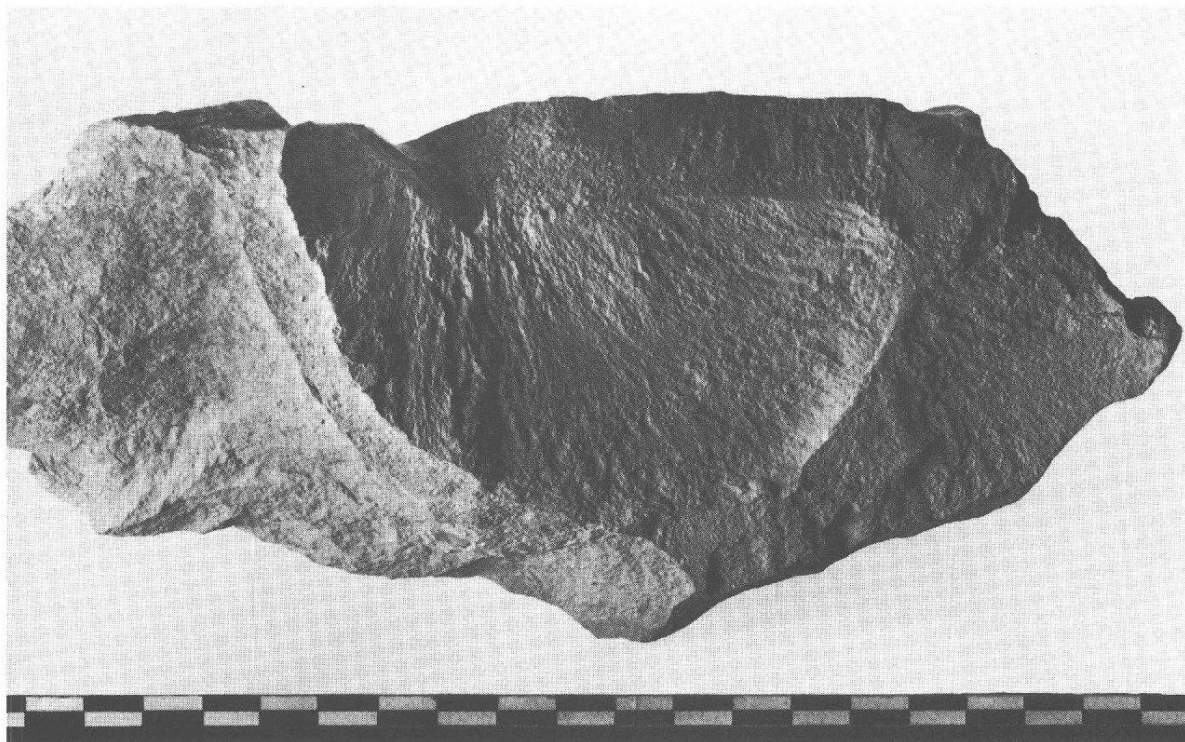
Abb. 9 Kaiseraugst, Parz. 107, U. Brückner. Scharfkantiges Kalksteinstück mit Abschlagfläche; aus der unteren Mitte des S-Profiles (Foto Th. Hartmann).

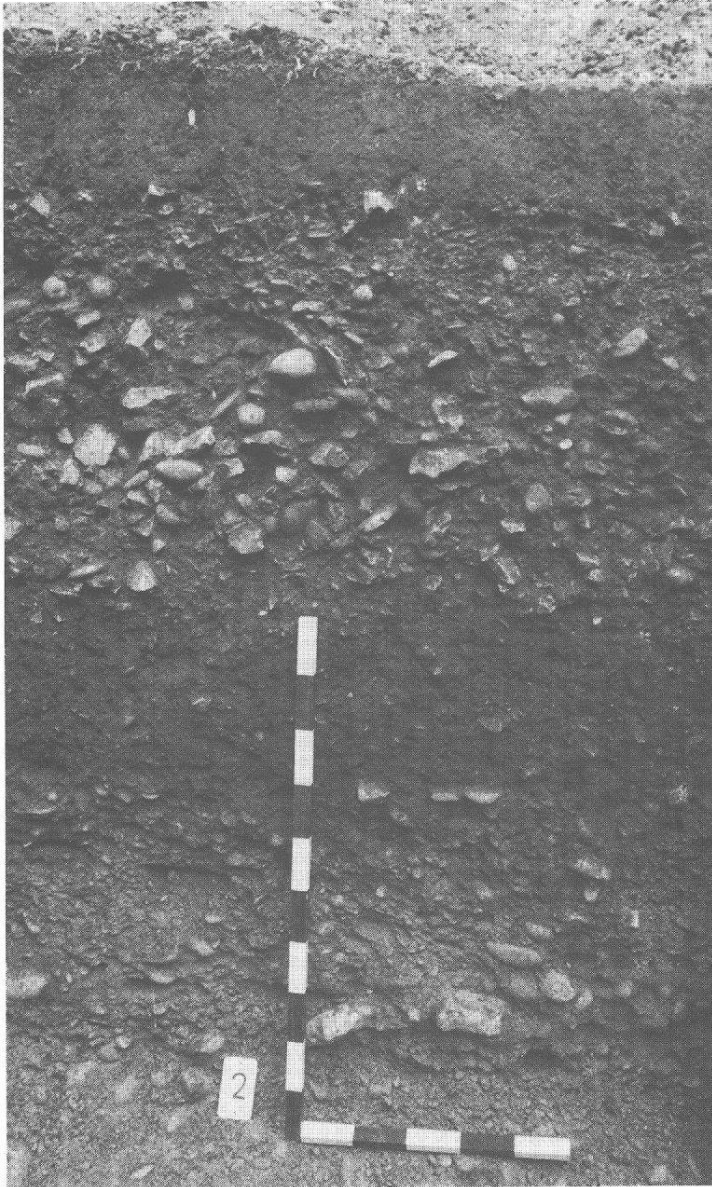
*Abb. 11* Kaiseraugst, Parz. 255/257, Schmidmatt. Grabungsrand O aus der Mitte der N-S-Sondierung mit mehreren Schichten, jedoch ohne angeschnittene Strukturen.

Der N-S-Schnitt erbrachte unter einer 2 m mächtigen humosen Überdeckung nur am N-Ende den Ansatz einer gemauerten Struktur und im nördlichen Drittel in 2,0 m Tiefe eine nach Osten gerichtete, junge männliche – wohl nachrömische – Körperbestattung ohne Beigaben (Abb. 11, 12). Dagegen förderte der W-O-Schnitt – parallel zur Landstrasse – massive Kalksteinbauten zutage (Abb. 13). Darin konnte eine Brandschicht mit verkohlten Getreidekörnern<sup>4</sup> sowie der im Grundriss U-förmige Feuerraum einer Räucherammer (Abb. 14) beobachtet werden. Im Ostteil fand sich in einer schwarzgrauen, alles überdeckenden Schicht ein hochliegendes Mäuerchen einer spätern Nutzungsperiode (Abb. 15). An Kleinfunden sind, neben 16 meist spätrömischen Bronzemünzen, ein Pickel und eine Hacke aus Eisen zu erwähnen, wohl Werkzeuge, um Baumaterial zu rauben. Als Streufund fand sich eine Gemme mit Silberfassung. Vgl. auch AS 1985/1.

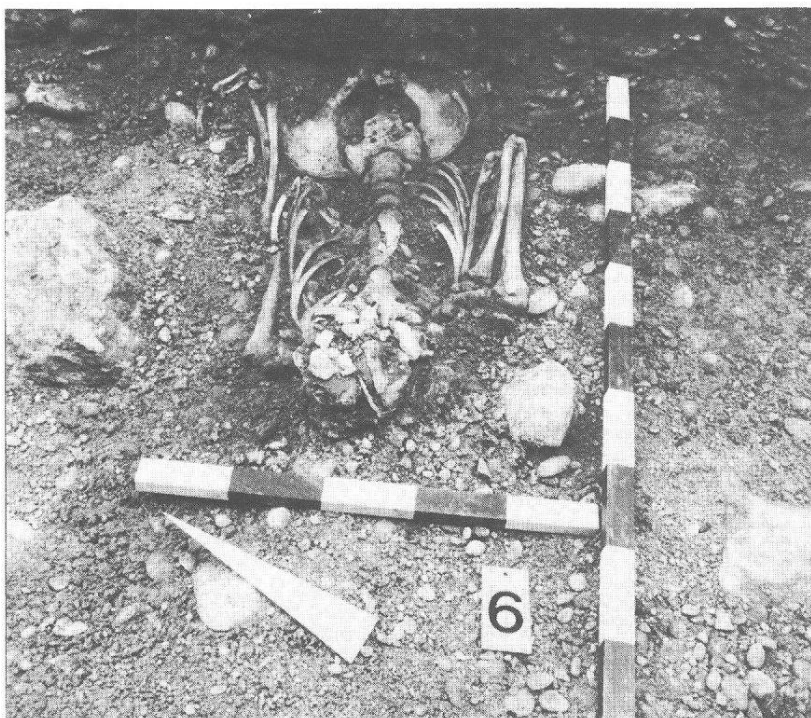
*Abb. 12* Kaiseraugst, Parz. 255/257, Schmidmatt. Geostete Körperbestattung mit hochgezogenem rechtem Unterarm, aus dem obern Teil der N-S-Sondierung. Aufsicht von SSW.

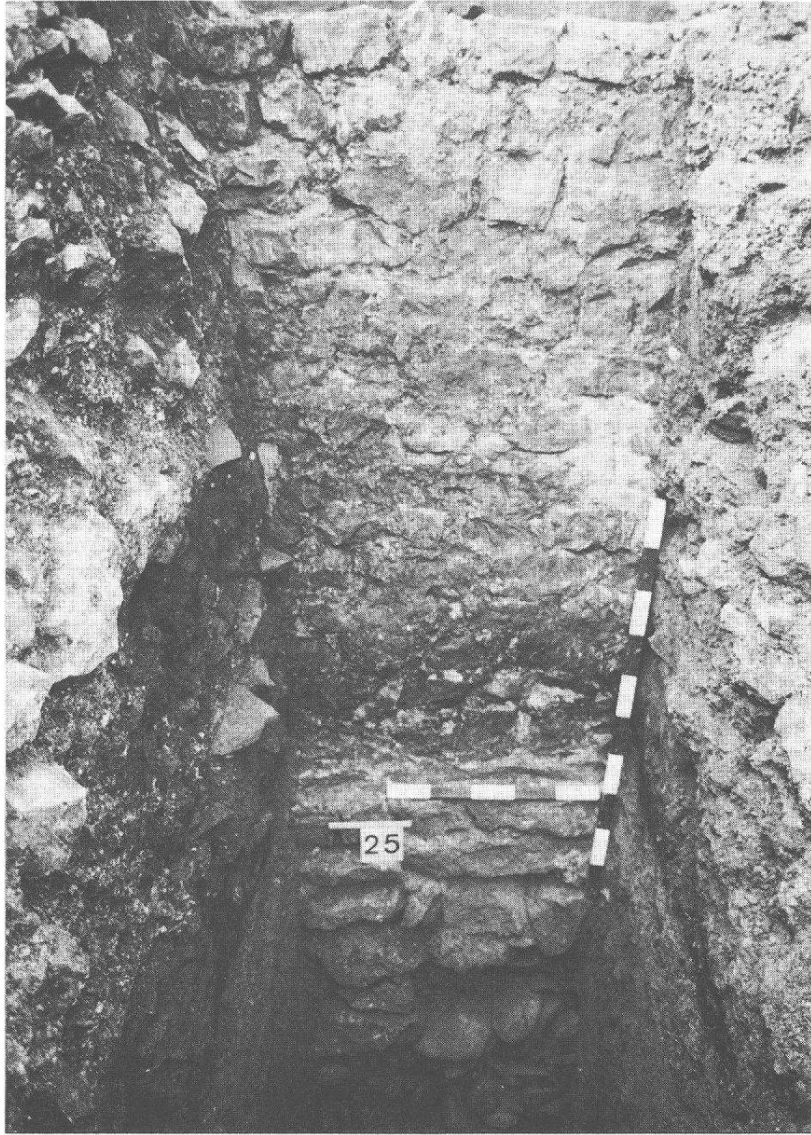
*Abb. 13* Kaiseraugst, Parz. 255/257, Schmidmatt. 1,90 m hohe Kellerbegrenzungsmauer W mit Fundamentpackung aus Kalksteinbrocken und Wacken. Unten rechts: Anschluss des ausgebrannten Bodenhorizonts. W-O-Sondierung: Ansicht von ONO.

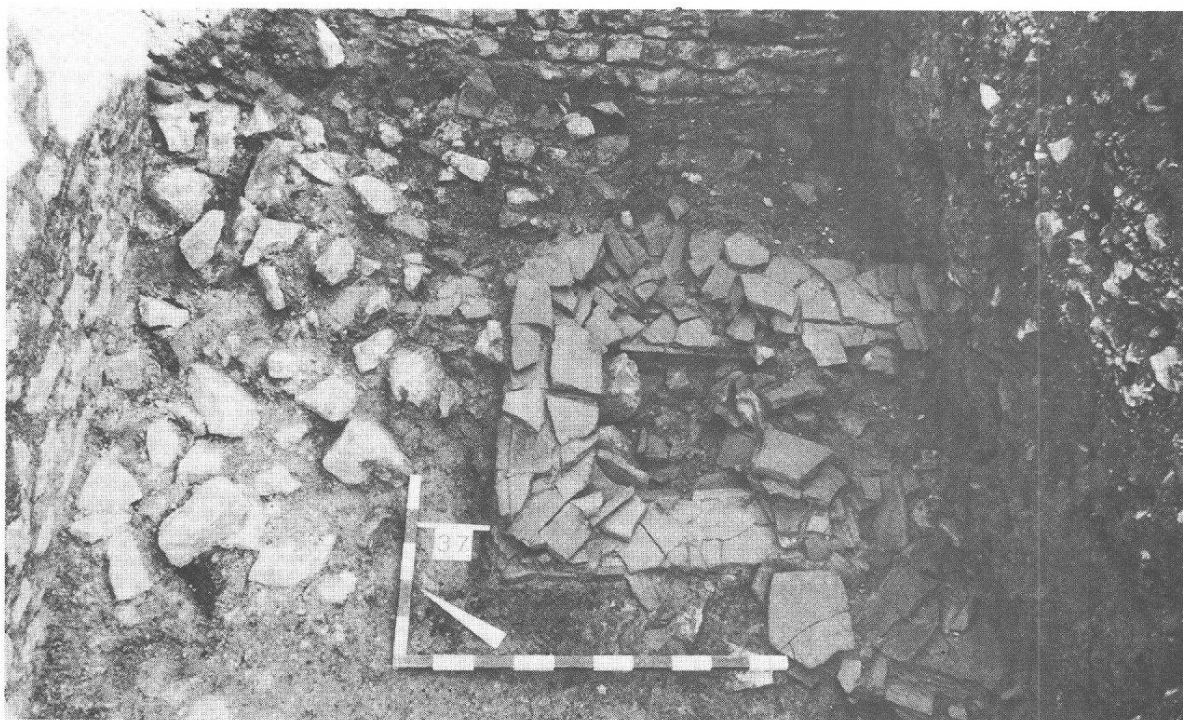
*Abb. 14* Kaiseraugst, Parz. 255/257, Schmidmatt. Aufsicht auf den aus Leistenziegelfragmenten gemauerten Feuer-  
raum einer Räucherkammer. Unten rechts und in die Ecke eingelassene Hohlziegel als Rauchdurchlass.  
W-O-Sondierung. Ansicht von WSW.

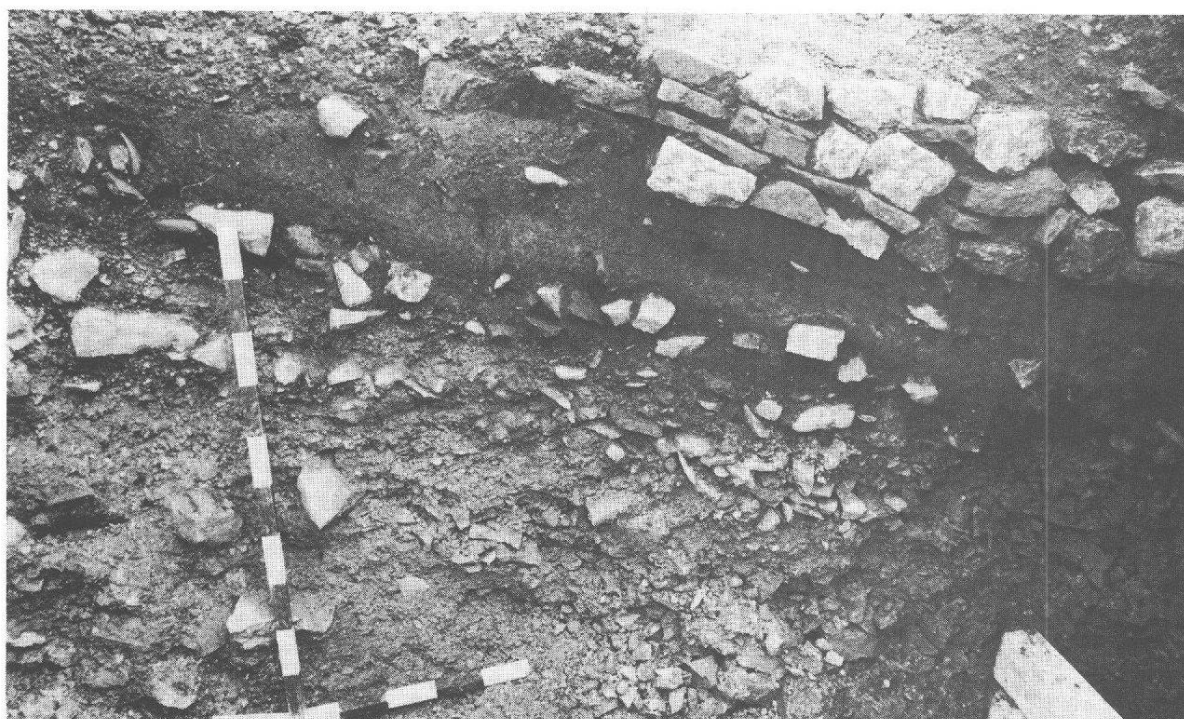
*Abb. 15* Kaiseraugst, Parz. 255/257, Schmidmatt. Hochliegendes Mäuerchen einer späten Nutzungsperiode im  
Grabungsrand O der W-O-Sondierung. Ansicht von WSW.

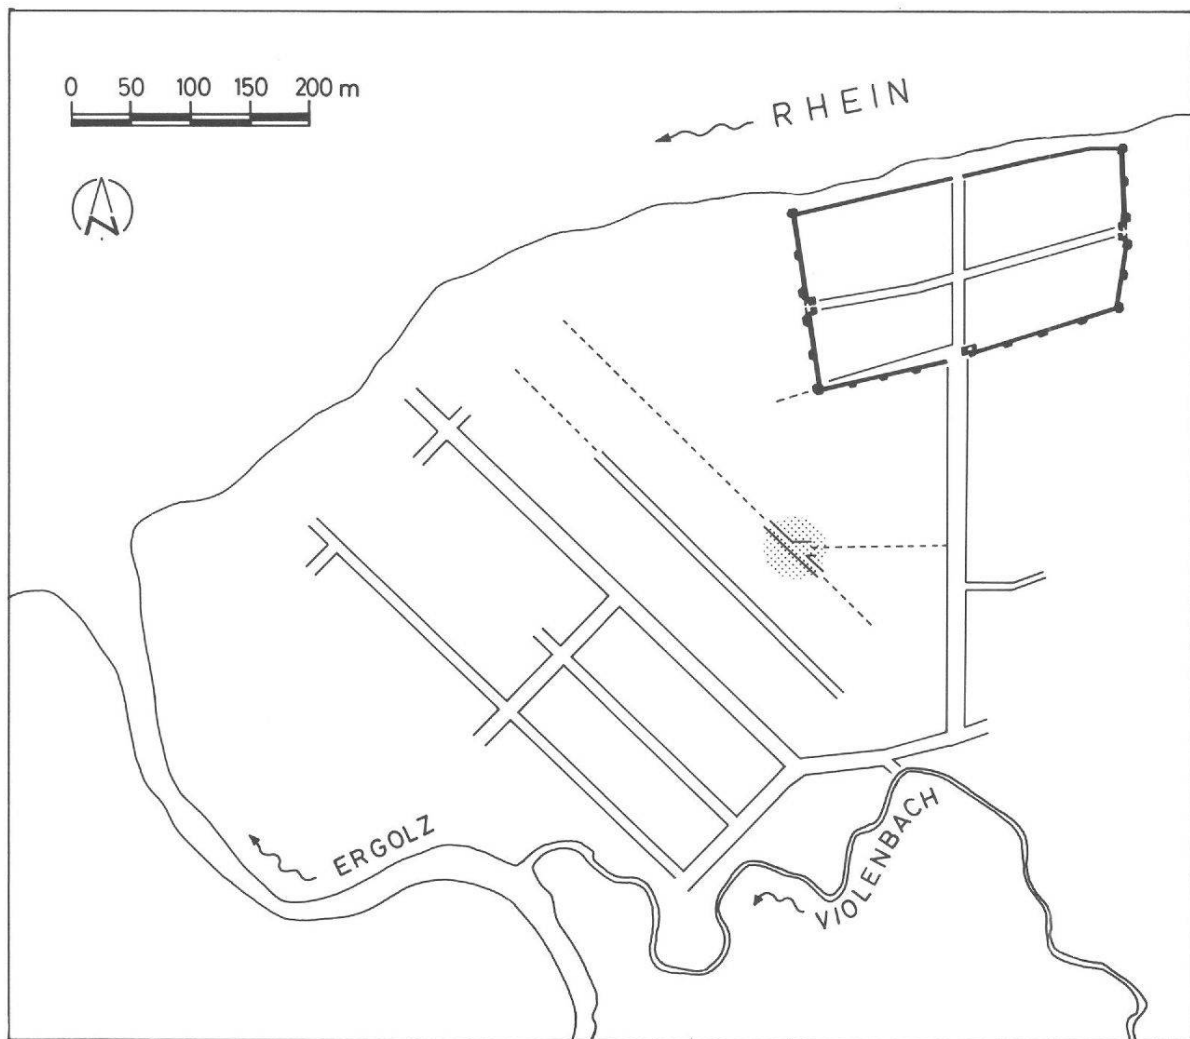
Abb. 17 Kaiseraugst, Parz. 105, Neubau PTT. Situation der spitzwinkligen Strasseneinmündung im römischen Stadtplan.

Zwei Maschinenschnitte am NW- und S-Rand erbrachten römische Strukturen, die bis Oberkante Fundament erodiert waren. Im SO wurden zwei spitzwinklig aufeinanderstossende Mauerfundamente aus Kalkbruchsteinen freigelegt. Die beiden 0,90 m breiten Fundamente begrenzen auf der Westseite eine Strasse des römischen NW-Handwerkerquartiers und auf der Nordseite eine von der Ausfallachse Nord (heutige Kastellstrasse) kommende Querverbindung, bilden also eine Nahtstelle der beiden Richtungssysteme der Unterstadt (Abb. 17).

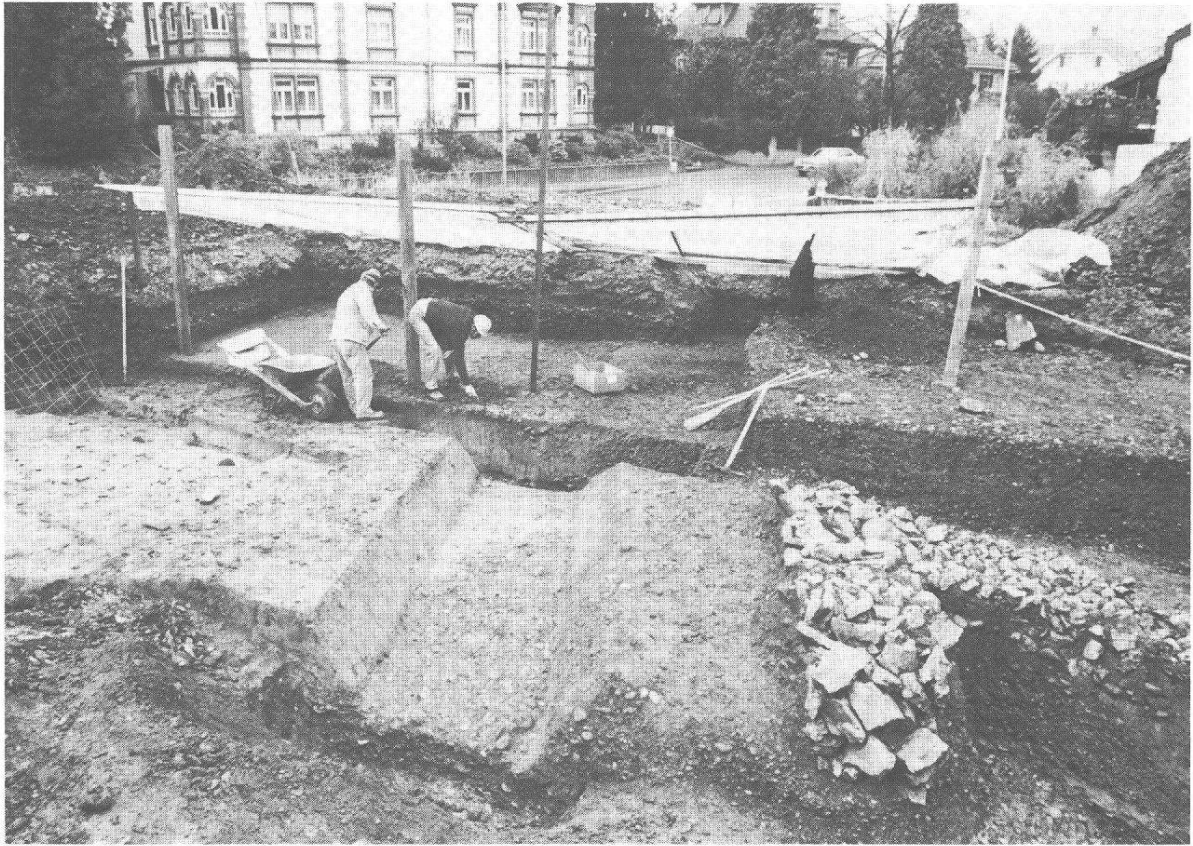
*Abb. 18* Kaiseraugst, Parz. 105, Neubau PTT. Vorne rechts: spitzwinklig aneinanderstossende Kalksteinfundamente. Mitte: ausgehobener Graben, der im Profil dahinter als Füllung erkennbar ist. Übersicht von SO.

Westlich der Fundamente fand sich ein 0,20 m hoher Kieskoffer mit einer 2,20 m breiten Porticus im Osten. Unter dieser führte ein 1,50 m breiter U-förmiger gefüllter Graben nord-westwärts (Abb. 18). Im gewachsenen Silt unter dem Kiesbelag zeigten sich drei 0,30 m grosse Pfostenlöcher, welche eine etwas aus der W-O-Richtung abweichende Linie bilden (Abb. 19). Sie müssen zu früheren Konstruktionen gehört haben. Die Westseite des Kiesbelags war von einer Begrenzungsmauer aus Kalksteinstücken, Ziegelfragmenten, Bollensteinen und einem roten Sandsteinquader eingefasst. Die zweite Sondierung brachte am NW-Rand ein Y-förmiges Kanälchen aus Roll-, Kalk- und Sandsteinfragmenten, worin ein rechteckiger Tubulus stand (Abb. 20).

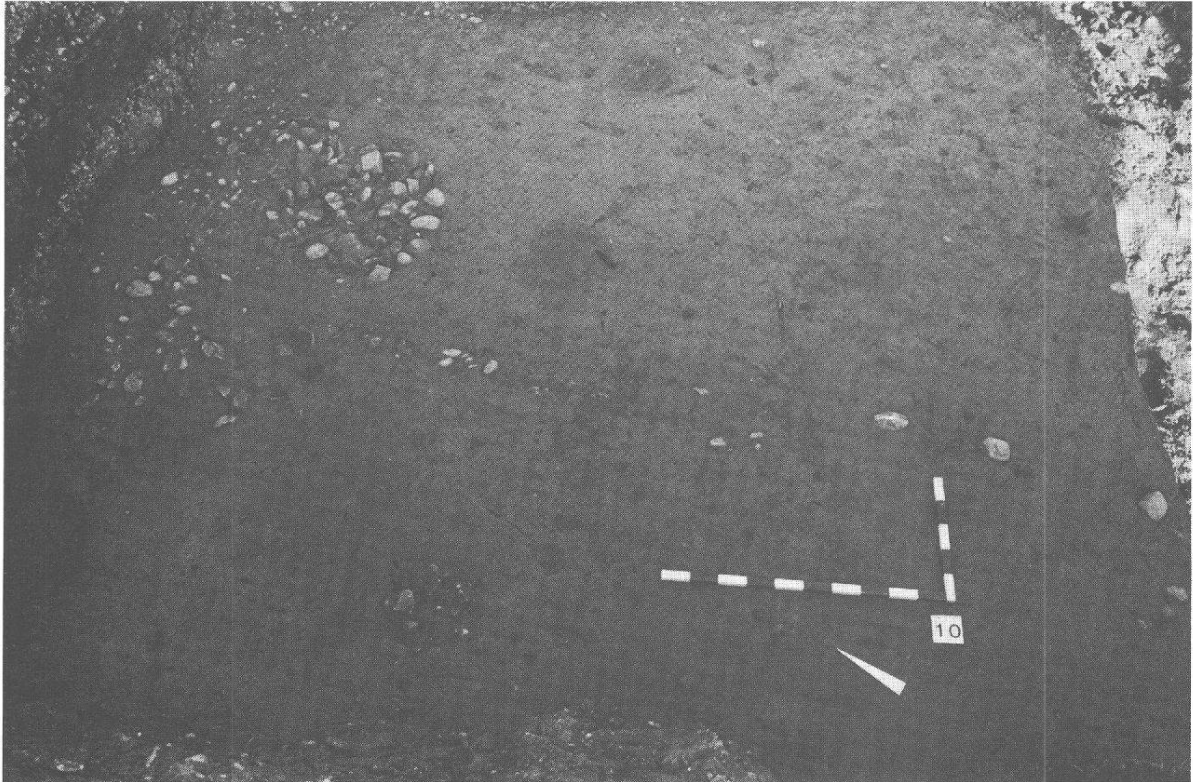
*Abb. 19* Kaiseraugst, Parz. 105, Neubau PTT. Pfostenlöcher einer frühern Bauphase im anstehenden Silt unter der römischen Strasse.

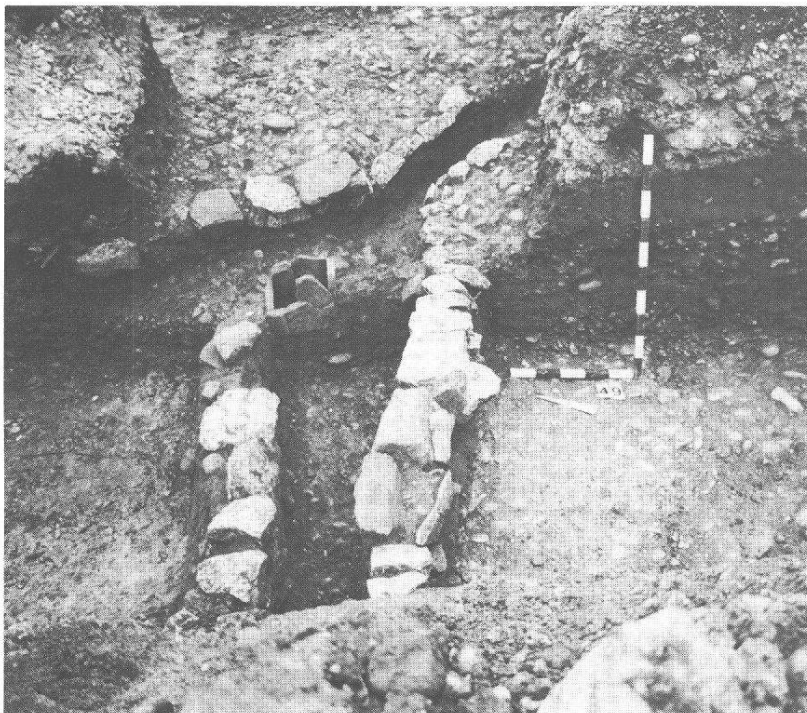
*Abb. 20* Kaiseraugst, Parz. 105, Neubau PTT. Y-Gräblein mit Tubulus im Grabungsrand O der Sondierung im NW.

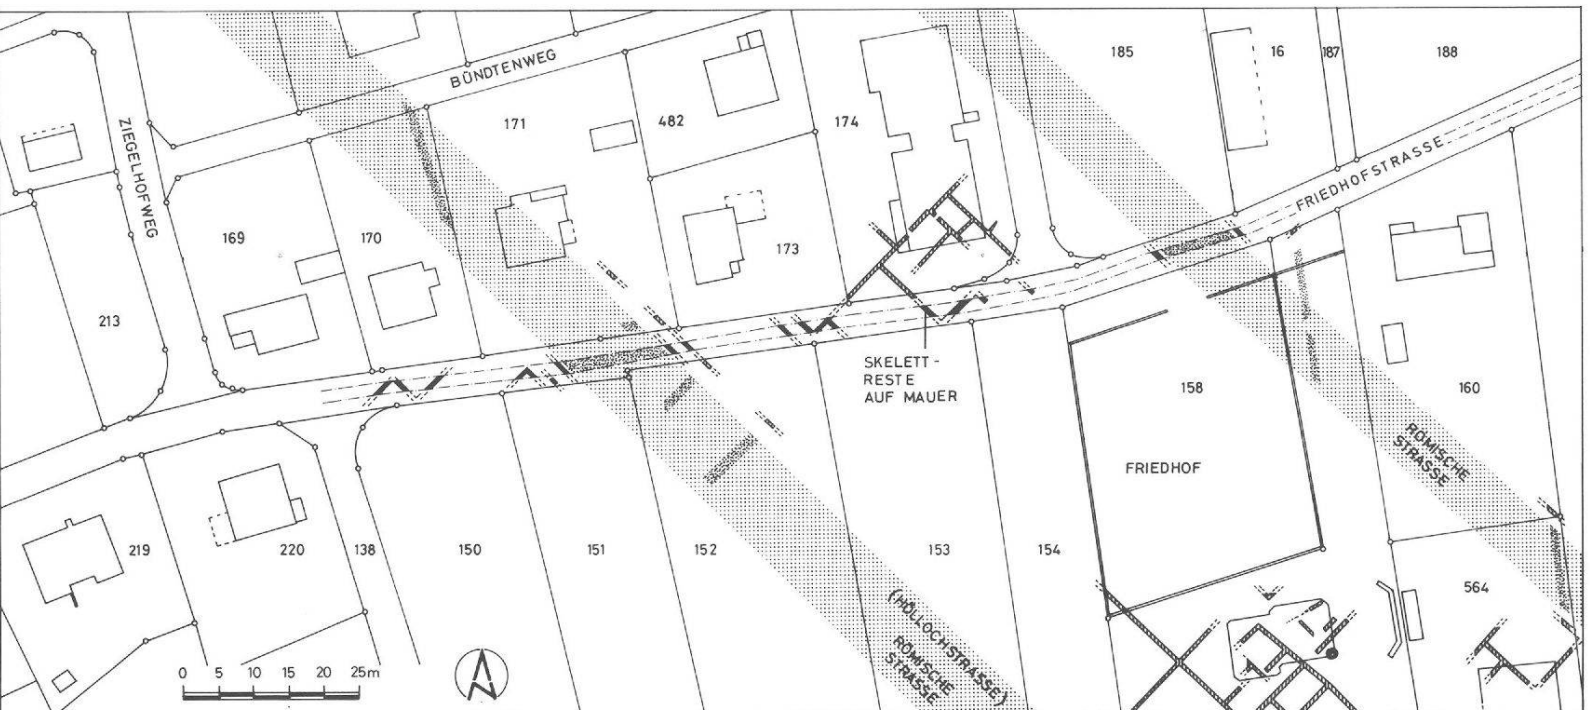
Abb. 21 Kaiserlautern, Parz. 168, Friedhofstrasse. Beobachtete Mauerzüge im Baugraben des Kanalisationsstrangs. M. 1:1250.

Von Dezember 1982 bis Februar 1983 wurde die Erneuerung des Kanalisationshauptstrangs und der Trinkwasserleitung in der Friedhofstrasse beobachtend begleitet. Dabei konnte eine durchgehende intensive Bebauung westlich und östlich der römischen Höllochstrasse (Abb. 21) festgestellt werden. Die Haupterschliessung des römischen NW-Handwerkerquartiers weist hier beidseitig eine Porticus auf, und der Strassenkörper misst 12,5 m in der Breite. Auch konnte eine quer durch ein Unterstadt-Areal führende römische Parzellen-

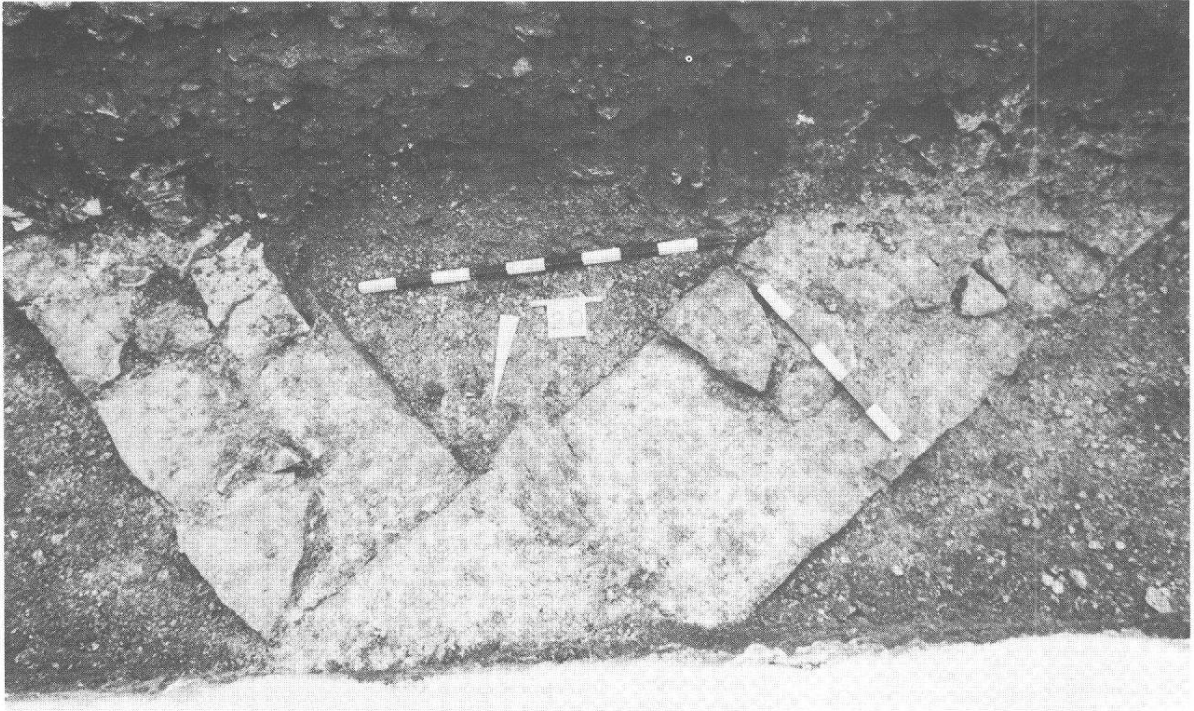
*Abb. 22* Kaiseraugst, Parz. 168, Friedhofstrasse. T-förmig an Parzellengrenzmauer stossende Kalksteinmauer. Aufsicht von S.

trennmauer aufgenommen werden, an die eine schmalere Mauer T-förmig (Abb. 22) anstösst. Nördlich Parz. 153 lagen auf einer Mauer Reste eines menschlichen Skeletts – wohl Spuren einer nachrömischen Körperbestattung. Unter dem Kieskoffer der östlichen Parallele zur Höllochstrasse war ein Pfostenloch in den gewachsenen Silt eingelassen, Zeuge eines Vorgängerbaues (Abb. 23).
