## Ausgrabungen in Kaiseraugst im Jahre 1982

Urs Müller

*Grabung 1982/1: Parz. 107, U. Brückner*  
Untersuchte Fläche 106 m<sup>2</sup>; Abb. 1–9.

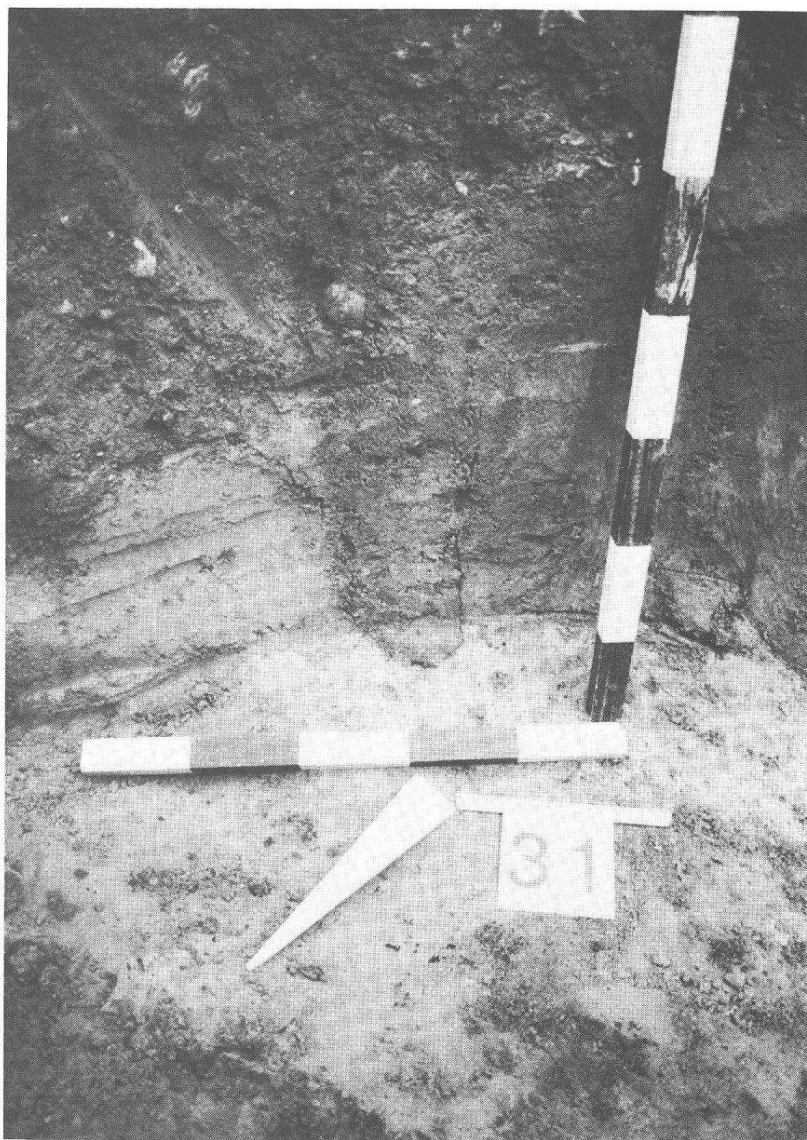
*Abb. 23* Kaiseraugst, Parz. 168, Friedhofstrasse. Pfostenloch (im gewachsenen Silt) einer Konstruktion vor der römischen Strasse.

trennmauer aufgenommen werden, an die eine schmalere Mauer T-förmig (Abb. 22) anstösst. Nördlich Parz. 153 lagen auf einer Mauer Reste eines menschlichen Skeletts – wohl Spuren einer nachrömischen Körperbestattung. Unter dem Kieskoffer der östlichen Parallele zur Höllochstrasse war ein Pfostenloch in den gewachsenen Silt eingelassen, Zeuge eines Vorgängerbaues (Abb. 23).

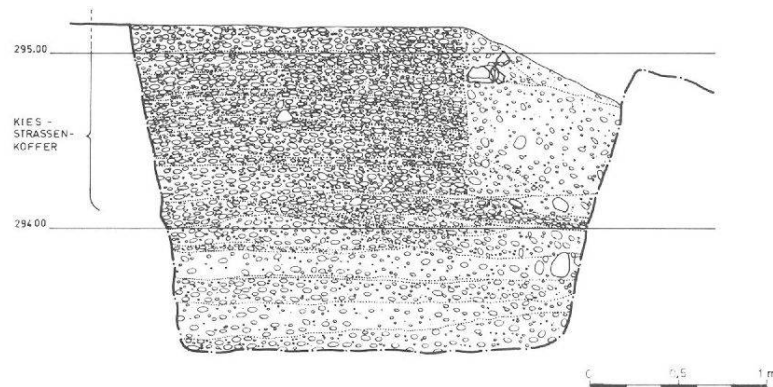
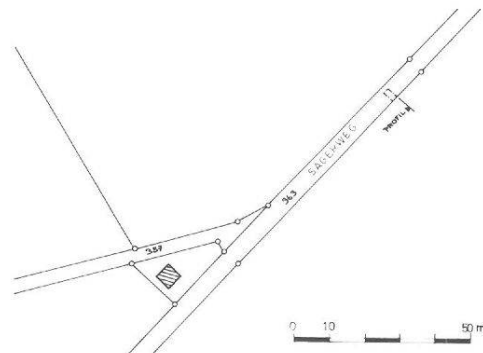
Abb. 24 Kaiseraugst, Parz. 357/363, Feldwegauflösung «Im Sager». Situation (oben links M. 1:62 500, oben rechts M. 1:2500) mit Strassenprofil (unten M. 1:50).

Im Zusammenhang mit der Anlage eines neuen Strassennetzes und der Aufhebung der Feldwegparzellen 357/363 wurde ein Schnitt durch das alte Trasse gezogen (Abb. 24). Man erkennt eine über 1,10 m starke, gebänderte Kieskofferung. Es dürfte sich um die vom Osttor kommende römische Ausfallachse handeln.
