# Zur Chronologie und Typologie der drei Theaterbauten von Augusta Rauricorum (Augst BL)

## Die vorläufigen Ergebnisse der Grabung 1990.51, Fläche 3 (Region 2A, Giebenacherstr. 22, Parzelle 521)

Peter-Andrew Schwarz

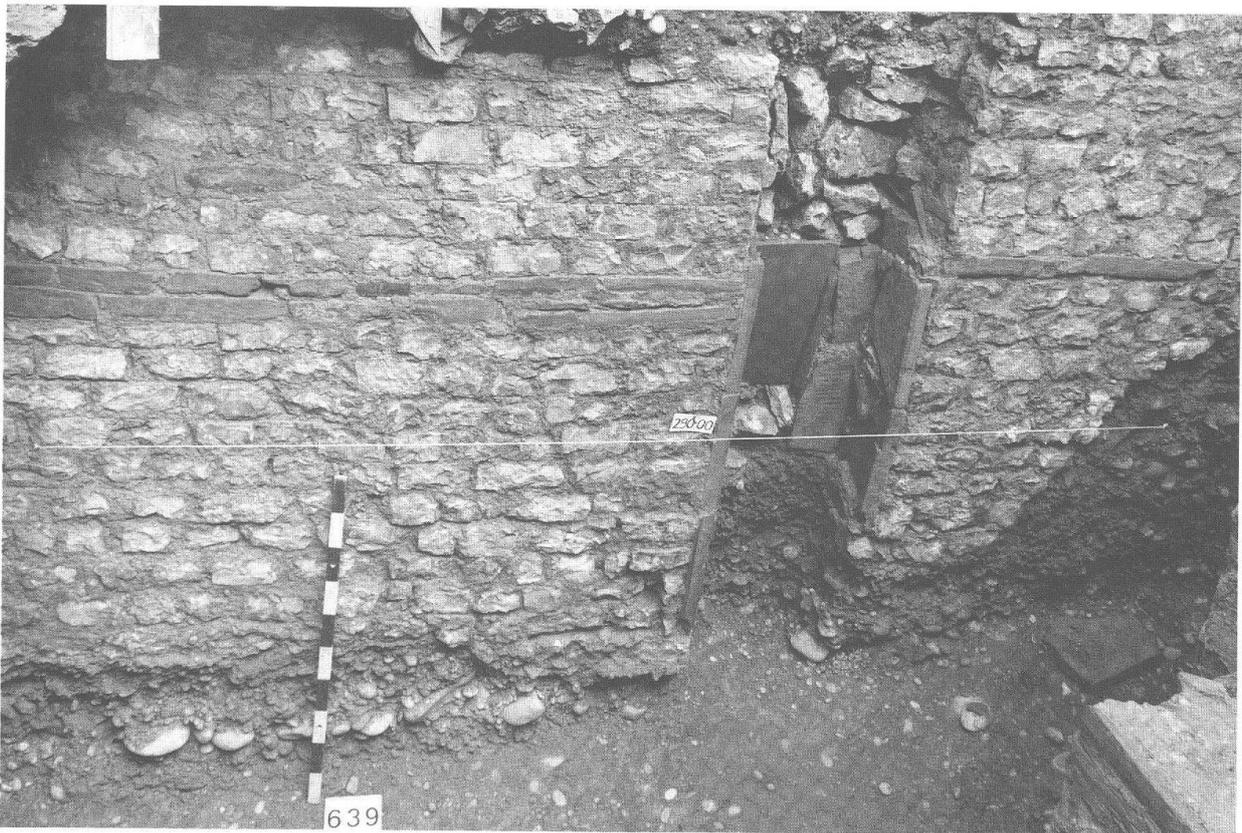
Abb. 10 Augst BL, Grabung 1990.51, Fläche 3. Ansicht der Mauer 5 im vortheaterzeitlichen Keller (Phasen 1 und 2). Zur Lage vgl. Abb. 9.

Mauer 12 weist einen durchgehenden, doppelten Durchschuss aus tegulae-Bruchstücken (Abb. 12) auf und ist – wie der kellerseitige Teil von Mauer 5 (Abb. 10) – mit einem sorgfältig ausgeführten Fugenstrich versehen (Abb. 16).

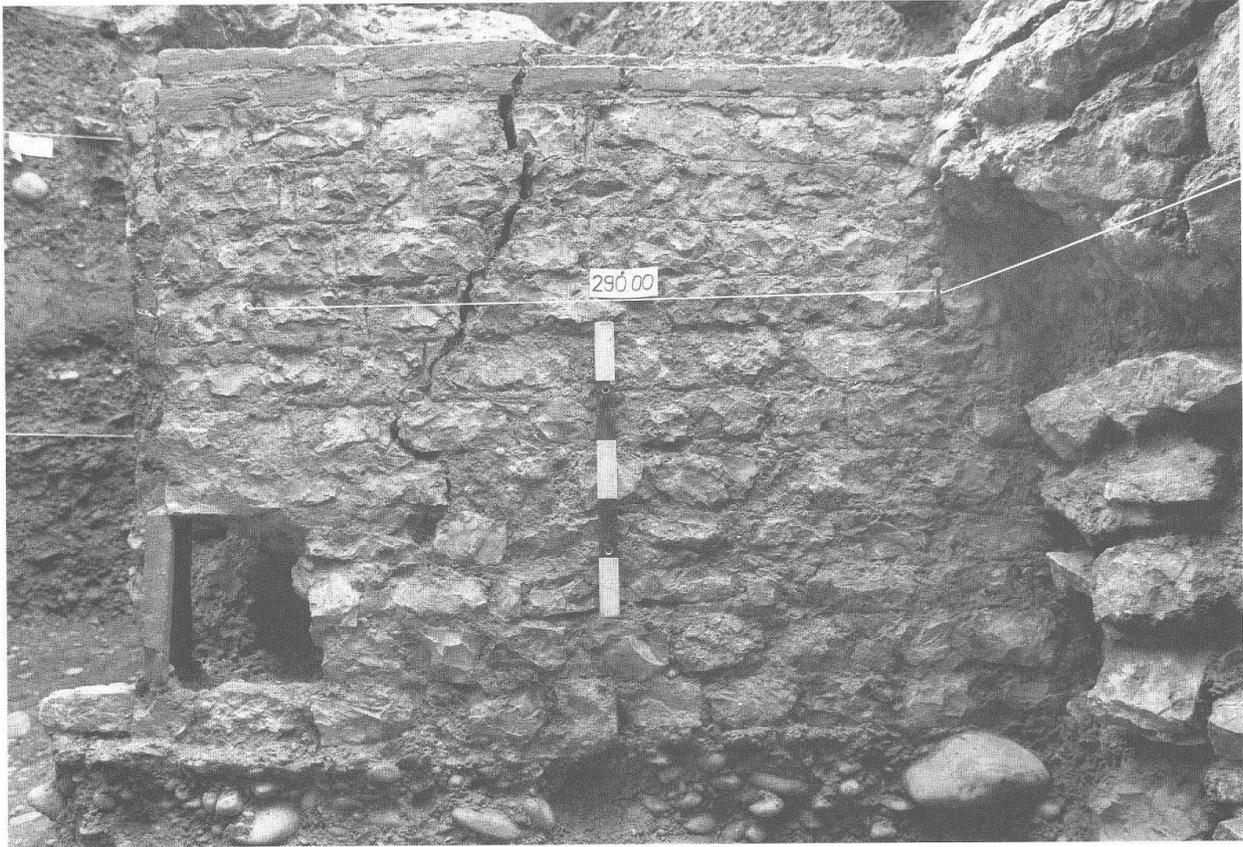
Abb. 12 Augst BL, Grabung 1990.51, Fläche 3. Ansicht der Mauer 12 im vortheaterzeitlichen Keller (Phasen 1 und 2). Rechts im Bild ist das Fundament des in Phase 4 errichteten, an die Mauer 12 anstossenden Strebepfeilers 2 (MR 9) des 1. Theaters zu erkennen. Zur Lage vgl. Abb. 9.

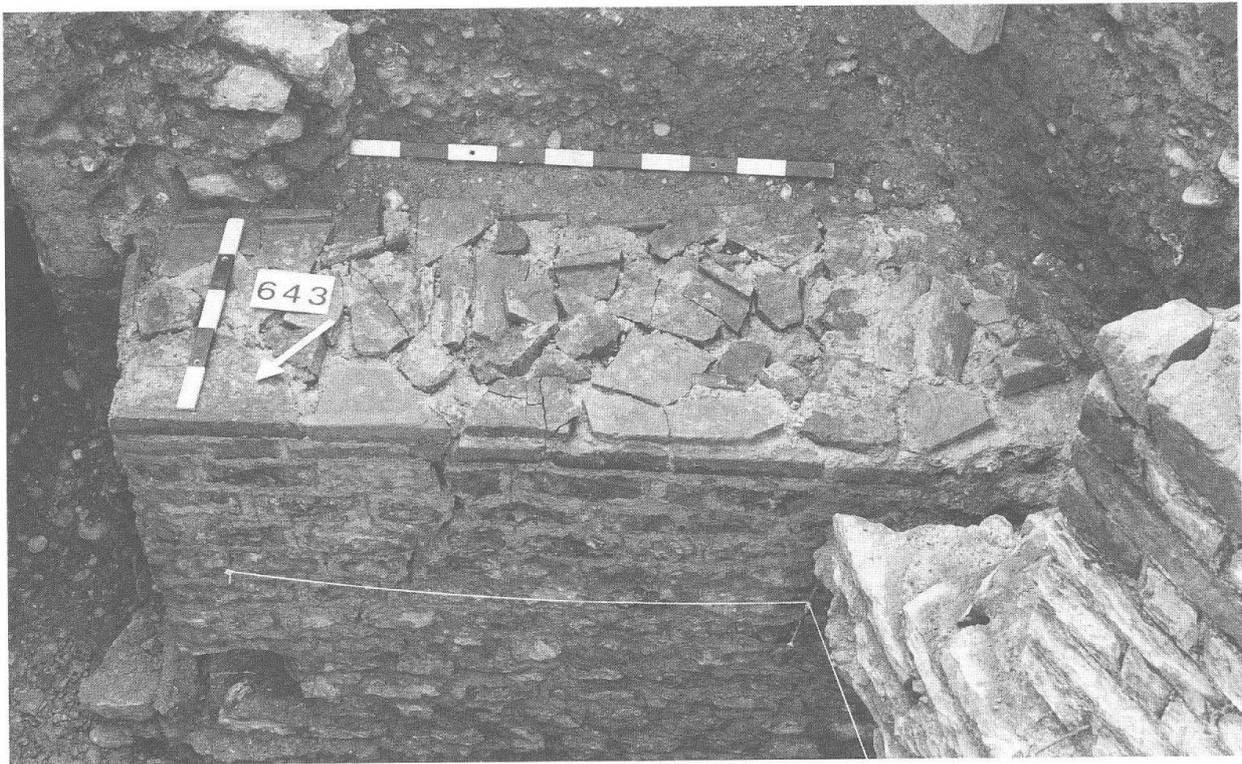
Abb. 17 Augst BL, Grabung 1990.51, Fläche 3. Aufsicht auf den freigelegten, aus tegulae-Bruchstücken bestehenden Ziegeldurchschuss in Mauer 12. Vorne links im Bild ist der Strebepfeiler 2 (MR 9) des 1. Theaters zu erkennen.

Die in Augst – namentlich an den Monumentalbauten<sup>27</sup> – verschiedentlich nachgewiesenen Ziegeldurchschüsse dienten in erster Linie dazu, das aufgehende Mauerwerk vor der aufsteigenden Bodenfeuchtigkeit zu schützen resp. die Mauern trocken zu halten<sup>28</sup>.

Die in regelmässigen Abständen eingemauerten Ziegeldurchschüsse dienten zudem als Ausgleichsschichten, die einerseits vertikale Senkungsrisse verhinderten, andererseits aber auch die Handquader der Mauerchalen fest mit dem Mauerwerk verbanden<sup>30</sup>.

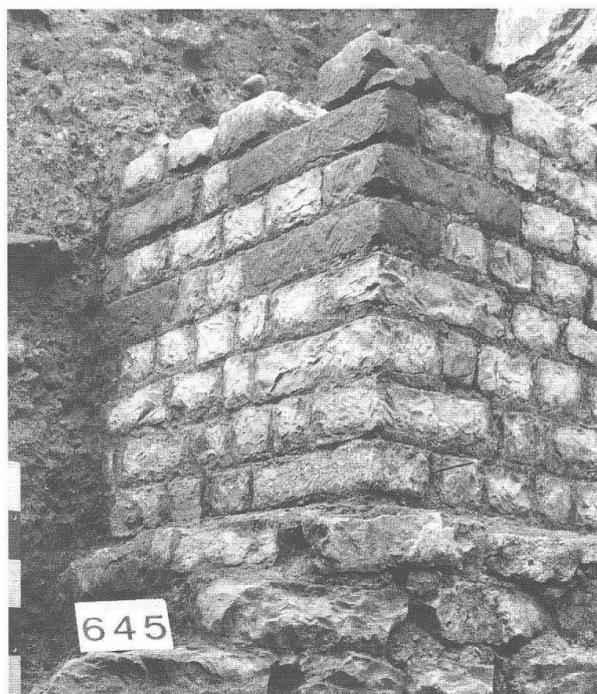
Abb. 35 Augst BL, Grabung 1990.51, Fläche 3. Detail des z.T. aus Sandsteinen bestehenden Eckverbandes von Strebepfeiler 2.

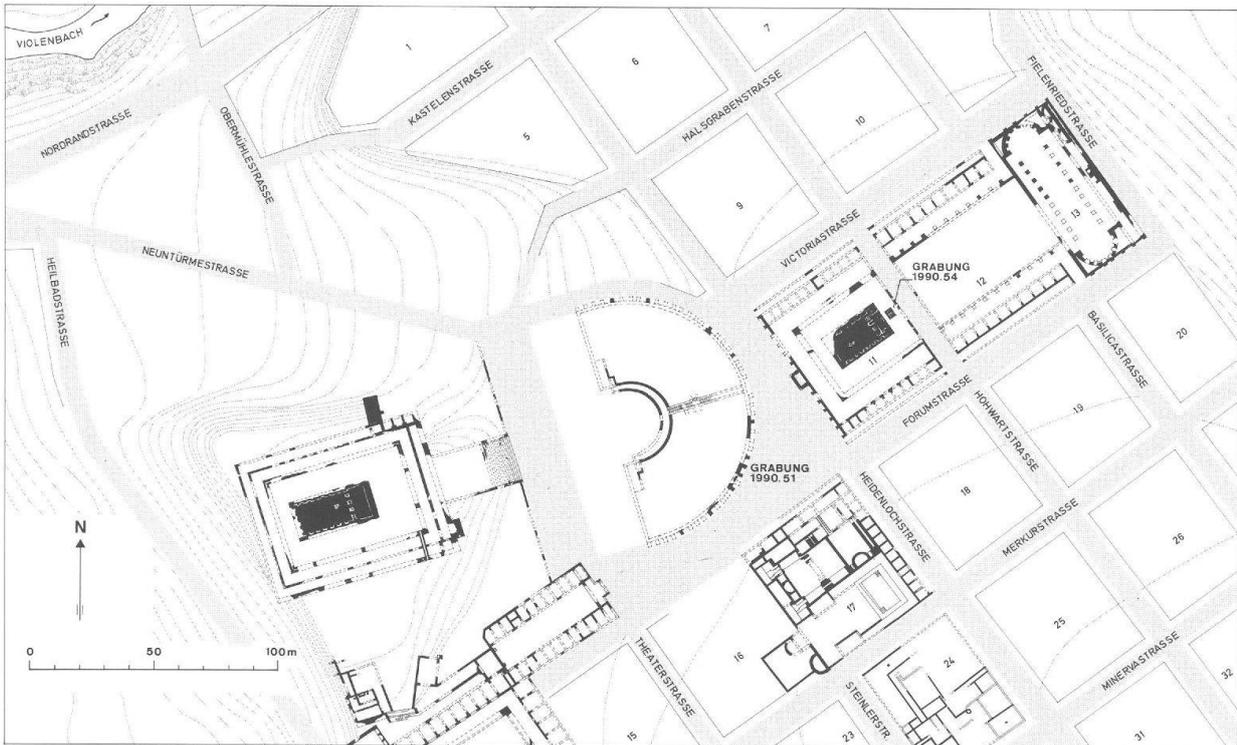
Abb. 40 Augst BL, Region 1 und 2. Ausschnitt aus dem Stadtkern von Augusta Rauricorum mit der archäologisch nachgewiesenen Bebauung aus 2. Drittel des 1. Jahrhunderts (zum Forum vgl. auch Schwarz 1991B, Abb. 3 und 4). M. 1:300.

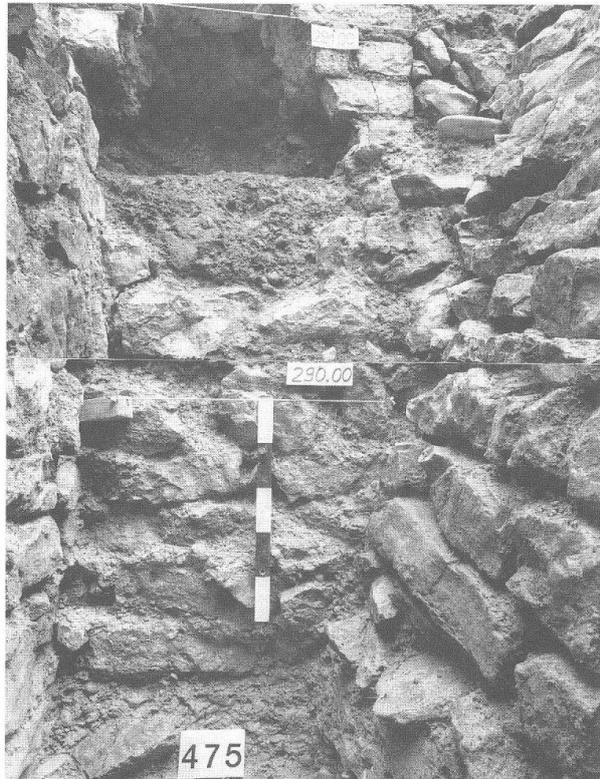
Abb. 45 Augst BL, Grabung 1990.51, Fläche 3. Profil 20 nach dem teilweisen Entfernen der Senkgrubenverfüllung im Pfeilerdurchbruch. Rechts im Bild ist die ebenfalls in Phase 6 errichtete Trockenmauer (MR 8) der Senkgrube zu erkennen.

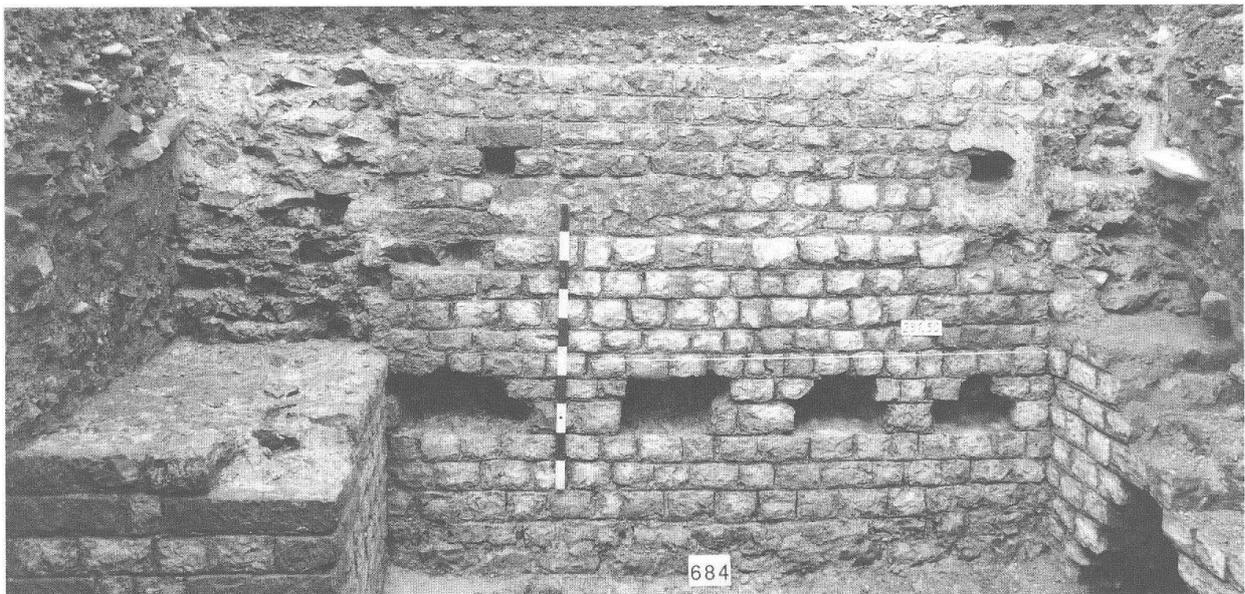
Abb. 53 Augst BL, Grabung 1990.51, Fläche 3. Ansicht der Umfassungsmauer 3 des 1. Theaters in Phase 8. Deutlich zu erkennen sind die beim Abruch der Strebepfeiler 1 und 2 (MR 4 und 9) entstandenen Ausbrüche in der Umfassungsmauer 3, die aus der Bauzeit (Phase 4) stammenden Gerüstbalkenlöcher und die in Phase 6 ausgebrochenen Balkenlager der Kanalabdeckung.

Wie Abbildung 53 zeigt, hat der Abruch der beiden Strebepfeiler an der Umfassungsmauer 3 sehr deutliche Spuren hinterlassen. Da diese Ausbrüche bis auf die Kote 292.60 m ü. M. (Beilage 1, Profile 6, 7 und 17), also bis auf die Höhe der späteren Abbruchkronen (Phase 12) reichen, ist anzunehmen, dass die Strebepfeiler des 1. Theaters ursprünglich noch höher gewesen sein müssen.

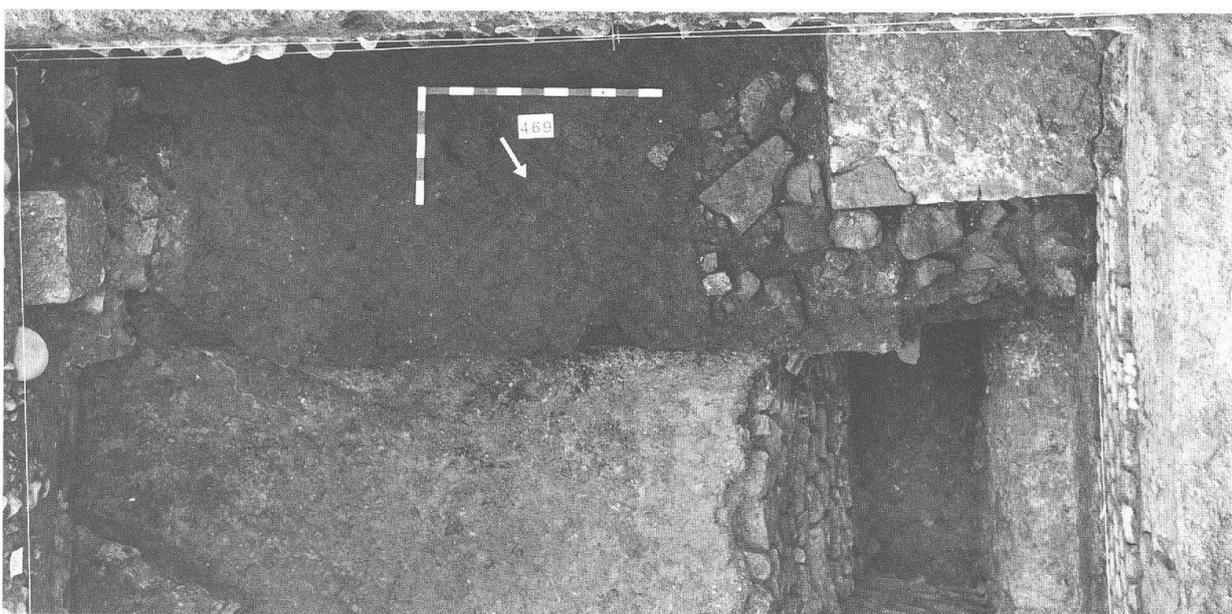
Abb. 55 Augst BL, Grabung 1990.51, Fläche 3. Beim Abbruch von Strebepfeiler 2 (MR 9) in Phase 8 angefallener Schuttkranz aus Sand- und vereinzelt Kalkbruchsteinen, nach partiellem Entfernen der jüngeren Ascheschicht (Phase 9). Im Vordergrund ist die fast vollständig ausgeräumte Senkgrube und der daran anstossende Gehhorizont der Phase 6 zu erkennen.

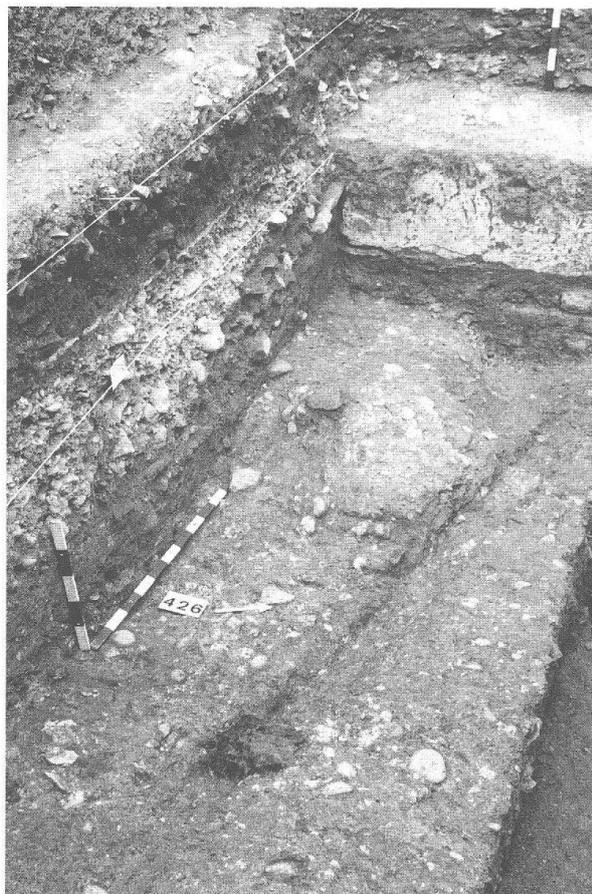
Abb. 64 Augst BL, Grabung 1990.51, Fläche 3. Freigelegtes Negativ eines als nicht wiederverwertbares Bauholz in den Planieschichten der Phase 10 «entsorgten» Holzbalkens. Im Hintergrund ist die Umfassungsmauer 3 des 2. Theaters zu erkennen.

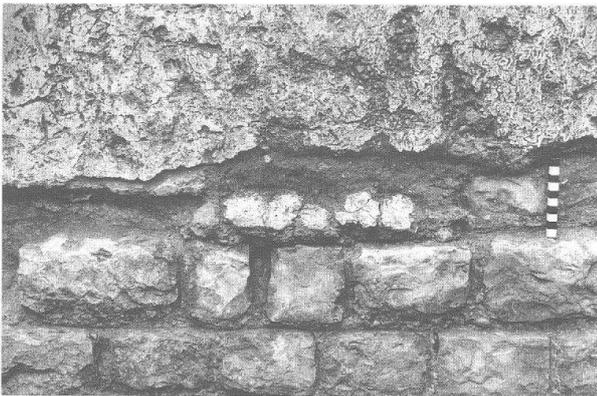
Abb. 68 Augst BL, Grabung 1990.51, Fläche 3. Detail des Verputzes des 2. Theaters an der Umfassungsmauer 3 des 1. bzw. 2. Theaters. Der auf einem schmalen Absatz sitzende Verputzwulst liegt auf derselben Höhenkote wie die bei den Umbauarbeiten in Phase 10 eingebrachte Planie wie resp. der älteste Gehhorizont der Phase 11 (zur Lage vgl. Beilage 1, B.D.F).
