**Artikel:** Ausgrabungen in Kaiseraugst im Jahre 1990  
**Autor:** Müller, Urs  
**DOI:** <https://doi.org/10.5169/seals-395517>

# Ausgrabungen in Kaiseraugst im Jahre 1990

Urs Müller

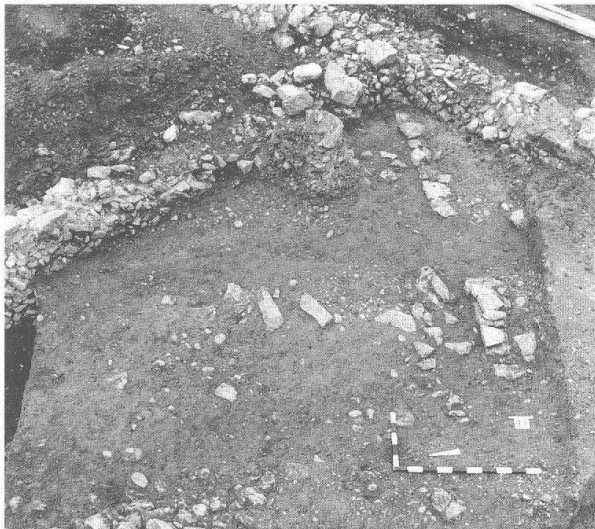
Abb. 2 Kaiseraugst-Äussere Reben 1990.01. Im Hintergrund Fundamente der Glaswerkstatt, rechts einhäufiges Mauerchen – wohl Unterbau einer Fachwerkkonstruktion, in der Mitte N-S gerichtetes Gräblein. Schrägaufsicht von Westen.

*Befund:* Reste der Steinbauten der Glaswerkstätte mit Keramikfun-den des 2. und 3. Jh.; Entwässerungsgraben, Balkengräblein des Unterbaus – wohl von Kasernenbauten des frühkaiserzeitlichen Kastells. Einhäufiges Mauerwinkelchen – wohl Unterbau einer Fachwerk-konstruktion.

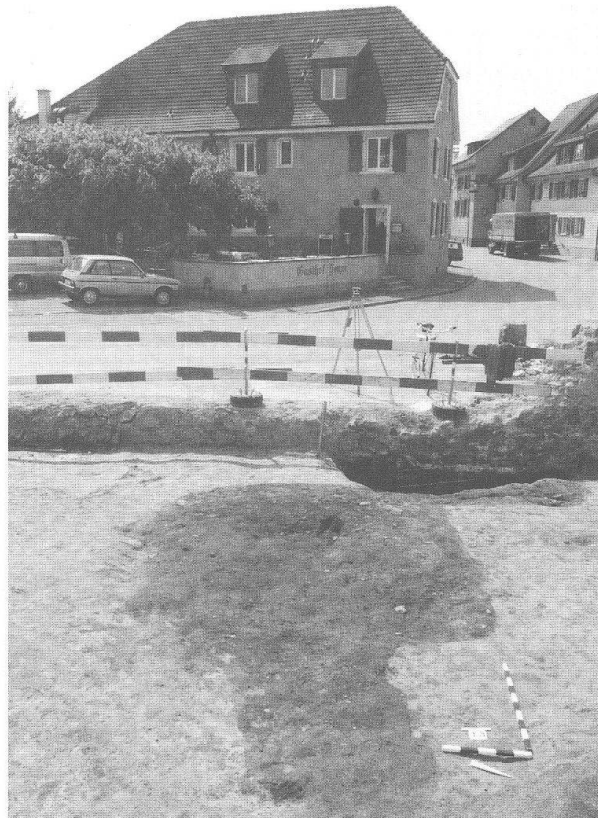
Abb. 3 Kaiseraugst-Fabrikstrasse 1990.02. Grubenhaus G 4 mit Kellerhals. Aufsicht von ENE.

*Befund:* «Der Grabungsbefund beider Etappen blieb auf Gruben, Schächte und Grubenhäuser unterschiedlicher Zeitstellung beschränkt. Die Gruben (G 4a, G 14, G 27a–d, G 28a–d) des 1./2. Jahrhunderts lassen für die Römerzeit lediglich auf eine Begehung und sekundäre Nutzung des Areals schliessen, während man die mittelalterlichen und neuzeitlichen Befunde einem Gehöft zurechnen darf, das im frühen 11. Jahrhundert östlich der Kastellruine gegründet worden war und bis heute Bestand hat. Innerhalb der mittelalterlichen Besiedlung sind drei Perioden zu unterscheiden: So gehen die südlichen Grubenhäuser G 10, G 11 und G 19 auf das 11. Jahrhundert zurück (Periode 1). Im 12. Jahrhundert wurden sie durch die nördlichen Grubenhäuser G 4 und G 5 ersetzt, die um 1170/80 einem Brand zum Opfer fielen. Aus einer dritten spätmittelalterlichen Periode stammen die Gruben G 1 bis G 3, G 8 und G 17 sowie das südliche Grubenhaus G 9. Dasselbe gilt für den Kernbau (Speicher) des aktuellen Hauses von 1577. Dieser spätgotisch-frühneuzeitliche Steinbau und der ihm vorausgehende Speicher sowie rot bemalte, helltonige Importkeramik des Hochmittelalters und spätmittelalterliche Ofenkacheln weisen den Wohlstand der Hofbewohner aus, die unter die bäuerliche Oberschicht der Dorfgemeinschaft einzuordnen sind. Eine Publikation der mittelalterlichen Grabungsbefunde in Kaiseraugst ist in Vorbereitung.» (Peter Frey, Brugg)

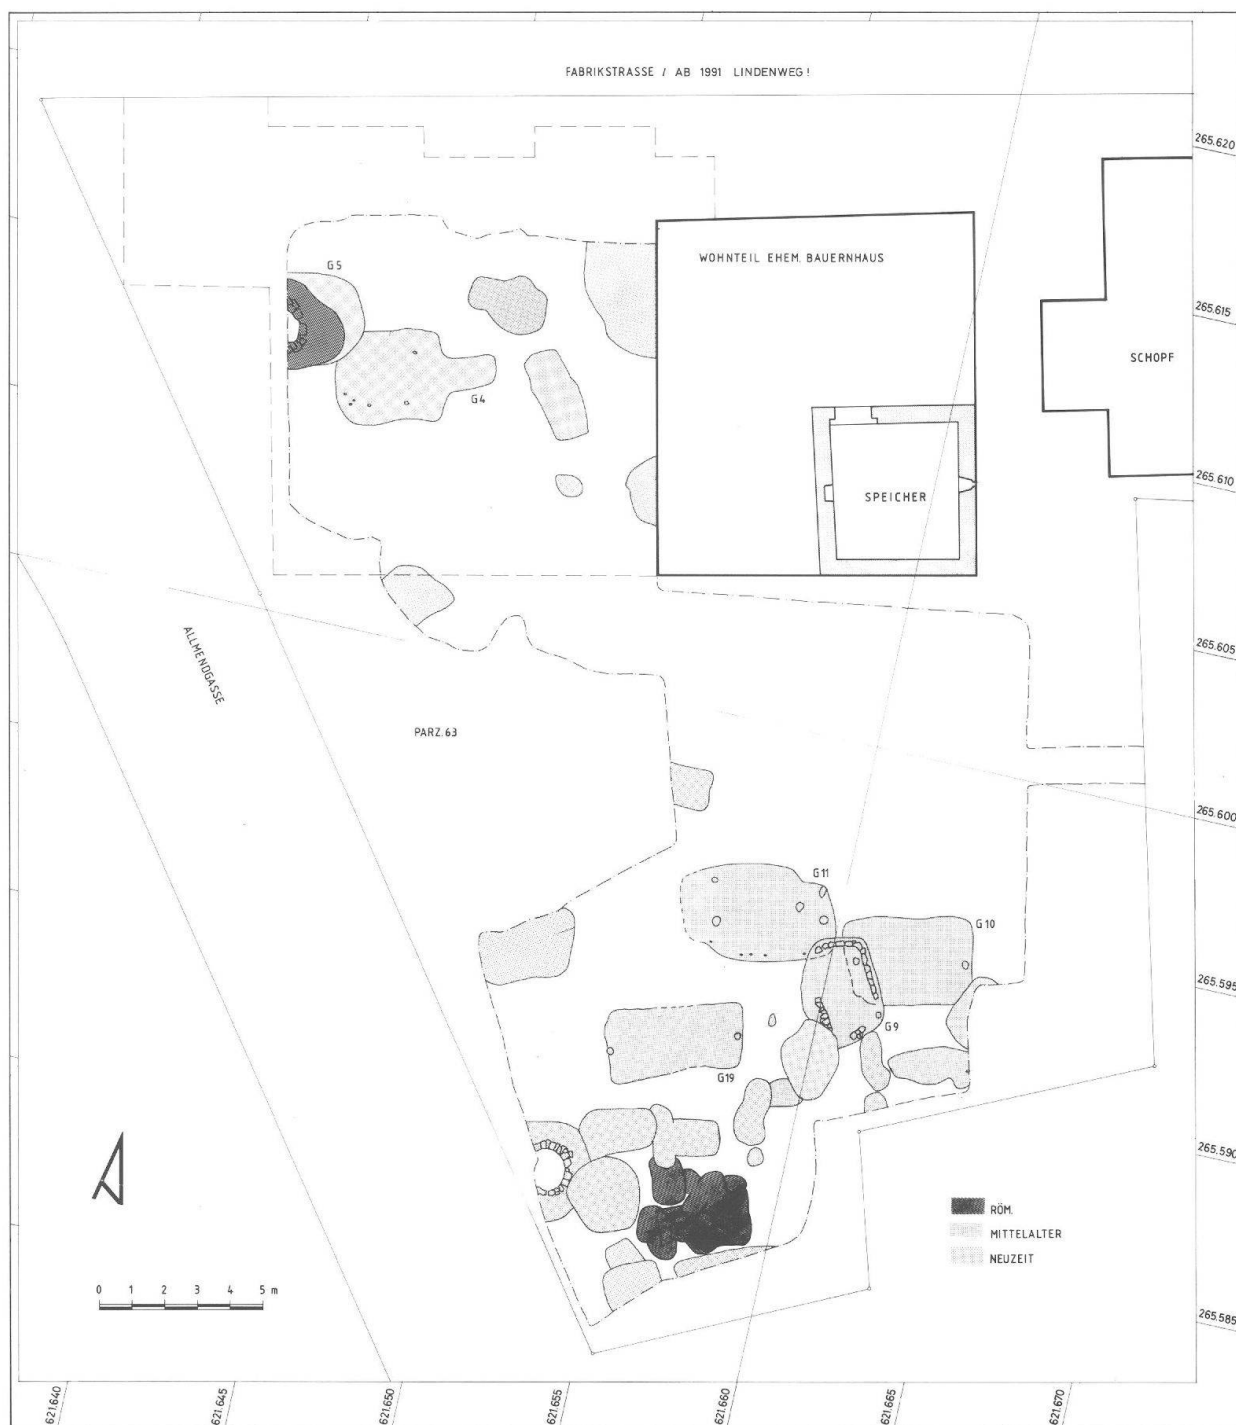
Abb. 4 Kaiseraugst-Fabrikstrasse 1990.02. Lage der römischen, mittelalterlichen und neuzeitlichen Strukturen. M. 1:230.

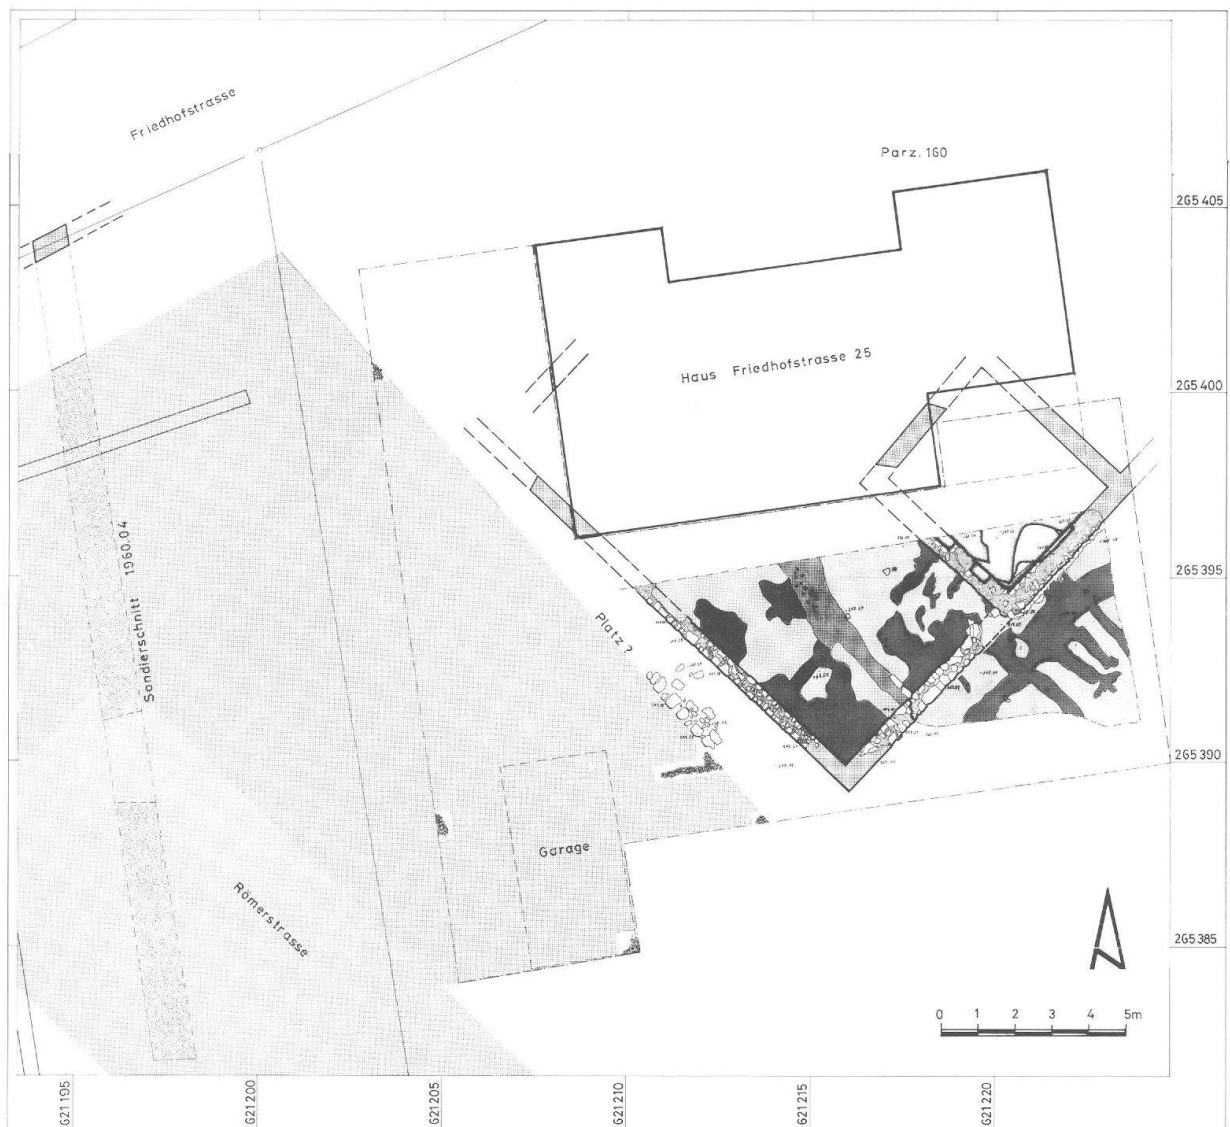
Abb. 5 Kaiseraugst-Friedhofstrasse 1990.03. Plan mit Bodenverfärbungen im Feld SE – möglicherweise einer umgestürzten Fachwerkwand. M. 1:200.

ser Keller, der bis auf den anstehenden Fels führt, freigelegt. In seiner SW-Mauer waren noch zwei Fensterischen und in der SE-Mauer eine 1,50 m lange Phase einer Nische erhalten. Im S stösst ein 6,30×12,00 m grosser Mauerwinkel an. Aufgrund eines Balkengrableins und einer angedeuteten Kalksteinreihe scheint ein 2,20×2,30 m grosser Nebenraum in dessen S-Ecke eingebaut worden zu sein. Südwestlich davor konnte ein Kiesbelag und ein porticusartiges Fundament beobachtet werden. Wir interpretieren dies als Vorhof mit Peristyl zur Strasse hin.

Im Feld südöstlich der Steinbauten sind parallele und rechtwinklige Bodenverfärbungen erkennbar. Der Ausgräber Rolf Widmer schlägt vor, diese als *umgestürzte Fachwerkwand* zu interpretieren.

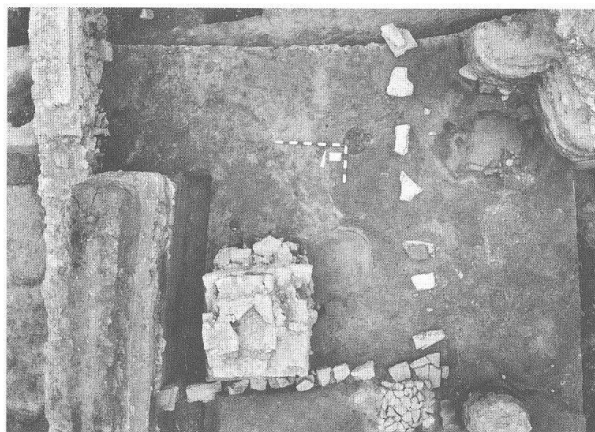
Abb. 12 Kaiseraugst-Hotel Adler 1990.05. Frühester Holzbauhorizont (1. Holzbauphase) mit Feuerstelle im NE, darauf Kalksteinunterbauten für Holzbauwände (2. Holzbauphase). Links: Kalksteinmauern der 1. Steinbauphase. In der Mitte unten: massive Einzelfundamente für die Tragpfeiler der Hallen der 2. Steinbauphase. Aufsicht von Süden.

*Stratigraphie:* Gegenüber 1989 konnten neu *frühe Horizonte von Holz- und Fachwerkbauten* festgestellt werden. Namentlich im NE dürften diese von frühen Randbebauungen längs der alten S-N-Achse zum Rhein stammen. Hier konnten ein Horizont (Abb. 12) mit einer Feuerstelle und darauf liegenden Kalksteinreihen – offenbar der Unterbau von Holz- oder Fachwerkwänden – freigelegt werden. An einer Stelle (Abb. 13) konnten auch Spuren des erhaltenen Wandverputzes der Fachwerkwand am verbrannten Schwellbalken, an den ein kiesiger Mörtelgussboden anschliesst, beobachtet werden. Einzelne Situationen liessen vermuten, dass anstelle der Tragmauern in Stein Vorgänger in Holz standen, wie die Stellung von Balkengräblein und der zu ergänzenden Tragwände ergab.

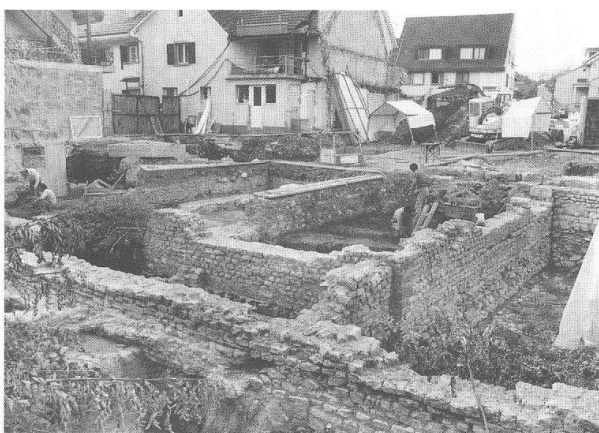
Abb. 11 Kaiseraugst-Hotel Adler 1990.05. Zweiphasige W-E-Mauer im Norden und Mauerwinkel der Hallenbauten. Schrägaufsicht von NW.

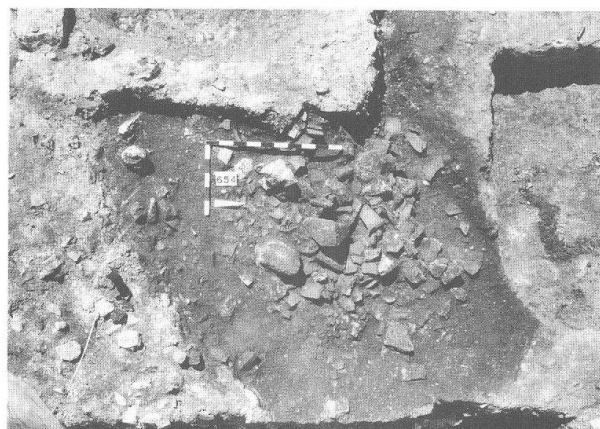
Abb. 21 Kaiseraugst-Hotel Adler 1990.05. Grubenhäusfüllung in K6. Im Westen modernes Rechteckgemäuer. Aufsicht von Osten.

An verschiedenen Stellen waren die römischen Strukturen durch *mittelalterliche und neuzeitliche Gruben und Einbauten* gestört. Im NE (K6) zeichnete sich ein mittelalterliches *Grubenhaus mit Firstpfostenstellung* ab (Abb. 21). Auch im Südteil gab es verschiedene kleinere und grössere Gruben, die den späten Gussboden durchschlagen und mit mittelalterlichem Fundmaterial angefüllt waren. Eine grössere Grube im SW (E15–16/F15–16) zerstörte eine massive römische Mauer und gehörte zu einem Komplex von wohl mehreren Grubenhäusern (Abb. 22).

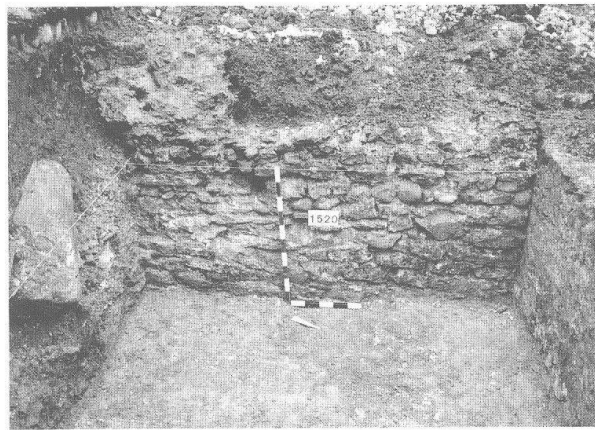
Abb. 23 Kaiseraugst-Hotel Adler 1990.05. Spätmittelalterlicher(?) Keller: Die mittelalterliche Mauer (H16) ist an die römische Kalksteinmauer im Norden angebaut. Links im Profil eine römische Säulentrommel in der Einfüllung. Ansicht von Osten.

Ein *spätmittelalterlicher(?) Keller* (Abb. 23) im SE war in die römische Struktur hineingebaut. Die Keller-Flügelmauern unterschieden sich deutlich von der römischen im Norden, und lokal waren einzelne mittelalterliche Biberschwanzziegel vermauert. Der Keller war von der Dorfstrasse her erschlossen gewesen. In der Einfüllung fand sich Brand- und Bauschutt, darin olivgrüne und grüne Kacheln von mindestens zwei Öfen (Abb. 24). Dieser Schutt dürfte von Vorgängerbauten des barocken Ökonomiegebäudes stam-
