# Neue Befunde beim Augster Osttor

## Die Baubegleitungen 1998.56 anlässlich der Arbeiten an Ökonomiegebäuden und römischen Mauerzügen im «Römischen» Haustierpark von Augusta Raurica

Markus Schaub und Alex R. Furger

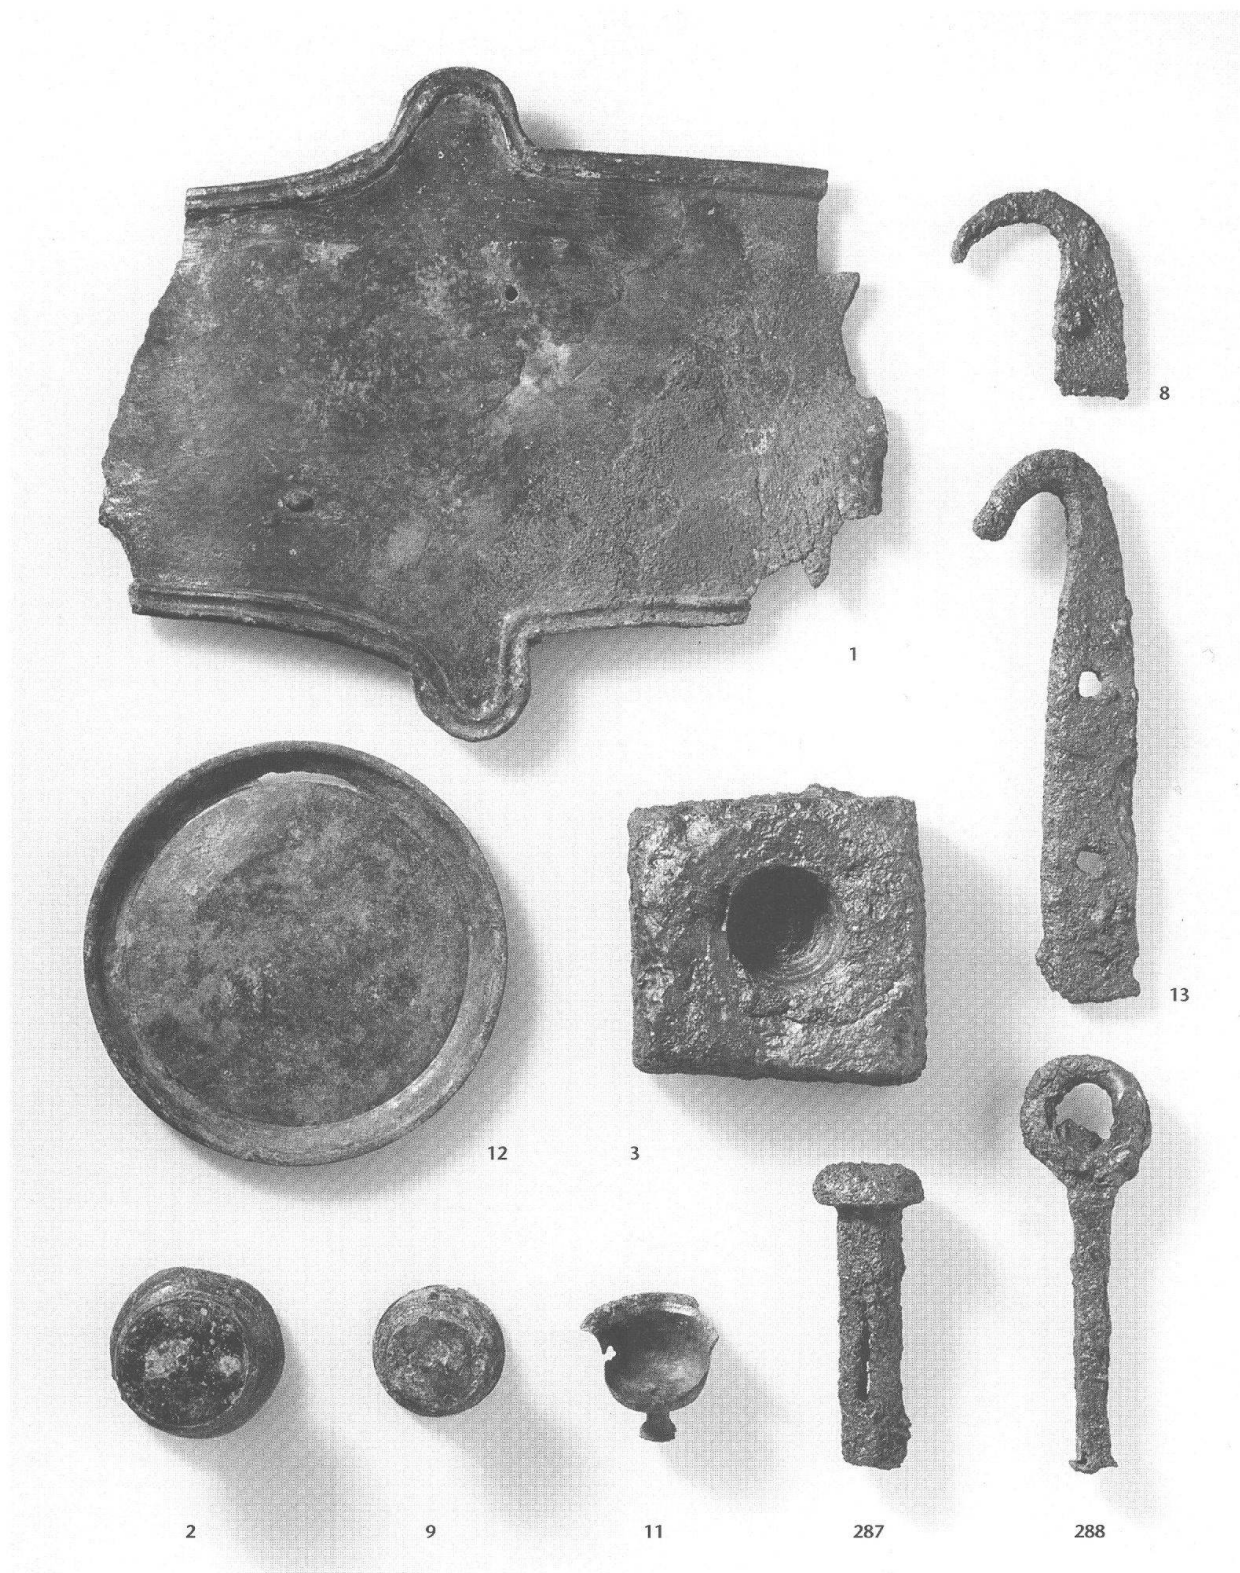
Abb. 7: Augst, Osttorareal (Grabung 1998.56). Auswahl der Fundkonzentration in Befundzone 1, einem Plünderungsdepot? (Fundlage: Abb. 6). Links Bronze-, rechts Eisenobjekte. Die Nummern entsprechen den Inventarnummern 1998.56.D04863. ...: 1: Brustgurt (Balteus) vom Pferdegeschirr einer bronzenen Reiterstatue; 12: kleiner Bronzeteller; 2 und 9: zwei Statuettensockel aus Bronze; 11: Fragment eines bronzenen Kerzenständers; 8: Fragment eines Wandverkleidungshakens aus Eisen; 13: intakter Wandverkleidungshaken aus Eisen; 3: massive eiserne Scharnierdrehpfanne; 287: massiver Rundstab aus Eisen; 288: Vierkantstab mit Ringöse. Durchmesser der Bronzetellerchens 12: 114 mm. M. 1:2.

Inv. 1998.56.D04863.1 (Abb. 7,1): Dickwandiges (3–6 mm) Bronzeplattenfragment, gegossen (deutliche Spuren der Wacharbeit vorne und hinten), zwei gegenüberliegende Originalkanten mit feinem doppeltem Randwulst und je einer Zunge (Verbreiterung), zwei kleine durchgehende Befestigungslöcher (1 mit erhaltenem Eisenstift), beide Schmalseiten alt gebrochen, an einer Bruchkante durch Brand blasig angeschmolzen, 684 g: **Brustgurt** (Balteus, Pectoral) vom **Pferdegeschirr einer Reiterstatue** (Grossbronze)<sup>15</sup>.

Inv. 1998.56.D04863.12 (Abb. 7,12): **Kleiner Bronzeteller**, vollständig erhalten und nur an zwei Stellen wenig eingerissen, dünnwandig, ohne eindeutige Drehspuren, Form wie TS-Teller Drag. 18, Durchmesser 114 mm, Gewicht 90 g, massiver Standring (Durchmesser 56 mm).

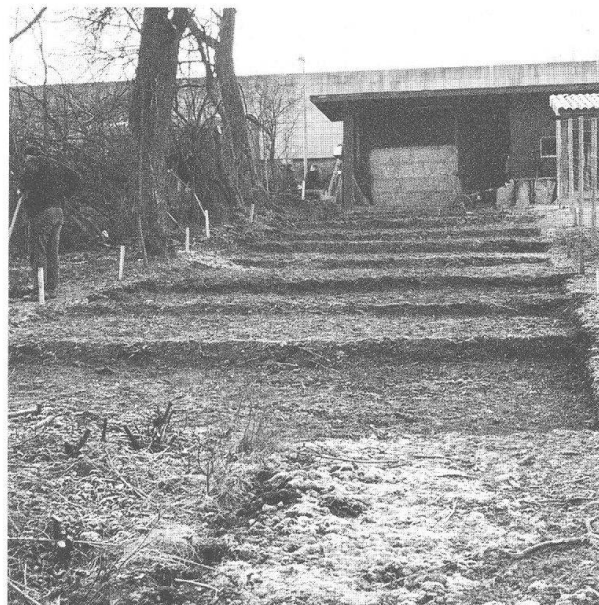
Abb. 13: Augst, Osttorareal (Grabung 1998.56). «Bauen über den Ruinen»: Ansicht der minimal terrassierten Abgrabung in Befundzone 2. Auf dieses Terrain kamen die vorfabrizierten und auf Micropfählen ruhenden Bodenplatten des Wirtschaftstraktes für die Grossesel und die Futtervorräte zu liegen (Abb. 14), ohne dass die darunter liegenden römischen Kulturschichten tangiert werden mussten. Blick gegen Südosten.

Alle vier Bauten ruhen auf Betonplatten, die horizontal im Humus verlegt (Abb. 13 und 14)<sup>10</sup> und mit tief hinabreichenden «Betonnadeln» (Abb. 20) frostsicher im Untergrund abgestützt sind. Für die sog. «Micropfähle» waren insgesamt 36 Bohrlöcher von rund 12 cm Durchmesser in Abständen von 3 Metern notwendig (Abb. 3), welche die römischen Kulturschichten nur punktuell durchstossen, aber keine Schichtzusammenhänge zerstören. Wir hoffen natürlich, dass diese Lösung für einfache Bauten in der Römerstadt Augusta Raurica in Zukunft Schule machen wird.

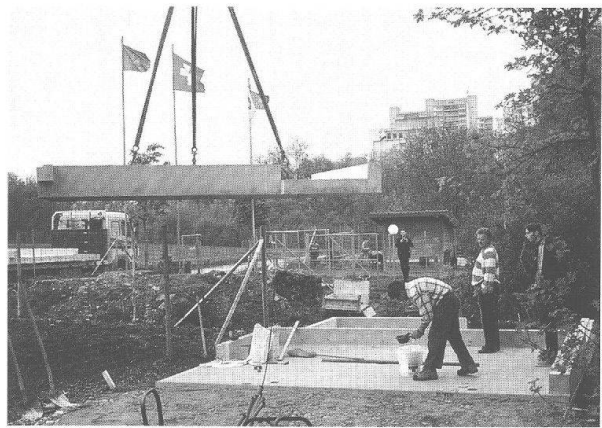
Abb. 14: Augst, Osttorareal (Grabung 1998.56), Befundzone 2 (Trakt für Esel und Futtervorräte). «Bauen über den Ruinen»: Das Verlegen der vorfabrizierten Fundamentplatten auf die Micropfähle und die vorbereitete Humusschicht (im Vordergrund und Abb. 13).

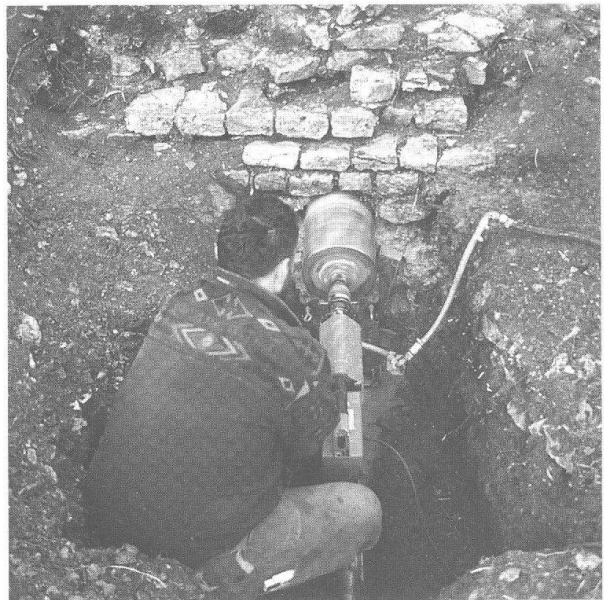
Abb. 16: Augst, Osttorareal (Grabung 1998.56). Kernbohrung von der Aussenseite durch die Stadtmauer (MR 37). Blick gegen Westen. Verlauf der Bohrung s. Abb. 19,8.

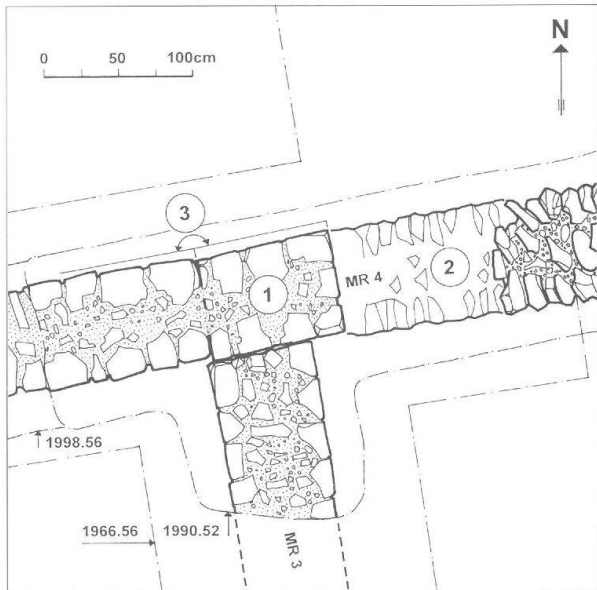
Abb. 23: Augst, Osttorareal (Grabung 1998.56). Umfassungsmauer 4 des Grabmonumentes und die anstossende östliche Hallenmauer 3. 1 Pilaster(?); 2 Eingang in den Grabbezirk (Abb. 24); 3 kleine Richtungsänderung in Mauer 4. M. 1:50.

8 Meter westlich des Präfurnium-Durchbruchs in Mauer 4 stösst die östliche Mauer (MR3) der grossen Halle an die Umfassungsmauer des Grabmonumentes (Abb. 23). Exakt an jener Stelle befindet sich in der Flucht von Mauer 4 auch eine kleine Richtungsänderung (Abb. 23,3). Im westlichen Mauerbefund konnte ausserdem eine Fuge festgestellt werden, die zusammen mit dem ca. 90 cm öst-
