# Zwei römische Wasserleitungen in Kaiseraugst-Hardhof

## Ein Vorbericht

Hermann Huber und Guido Lassau

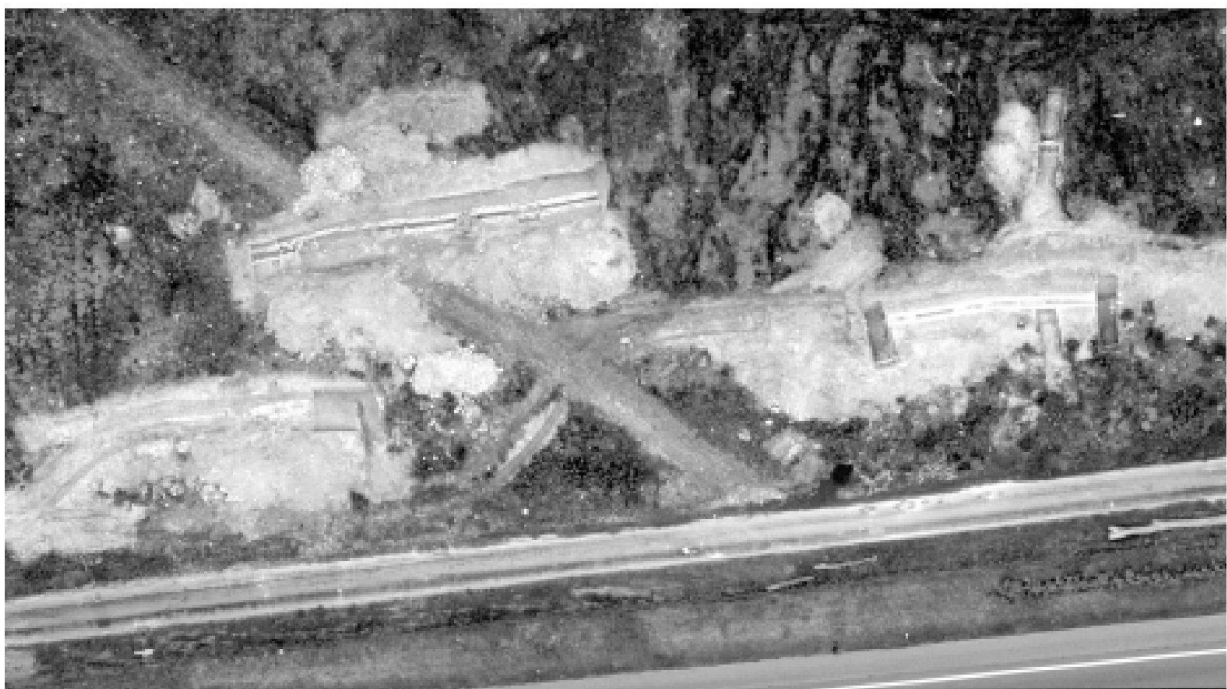
Abb. 2: Kaiseraugst-Hardhof AG. Flugaufnahme: Die beiden römischen Wasserleitungen beim Hardhof.

Bereits beim Bau der Nationalstrasse N3 kam 1963 eine römische Wasserleitung in der Hangböschung des Tannenhopfs an der Gemeindegrenze zu Rheinfelden resp. Olsberg zum Vorschein. Diese Wasserleitung wurde von Hans Bögli untersucht und dokumentiert<sup>1</sup>. Deshalb führte die für das Kantonsgebiet zuständige Grabungsequipe der Kantonsarchäologie Aargau im Hinblick auf den Neubau des Autobahnzubringers N3/A98 südlich des Hardhofes Sondierungen durch. Der Zubringer soll das deutsche mit dem schweizerischen Autobahnnetz verbinden. Im April/Mai 2001 konnten mit zwölf Sondierschnitten zwei parallel von Ost nach West verlaufende römische Wasserleitungskanäle lokalisiert werden. Im Juli untersuchte die Grabungsequipe die beiden in Richtung Kaiseraugst fliessenden römischen Kanäle auf einer Länge von je 70 m (Abb. 1; 2).

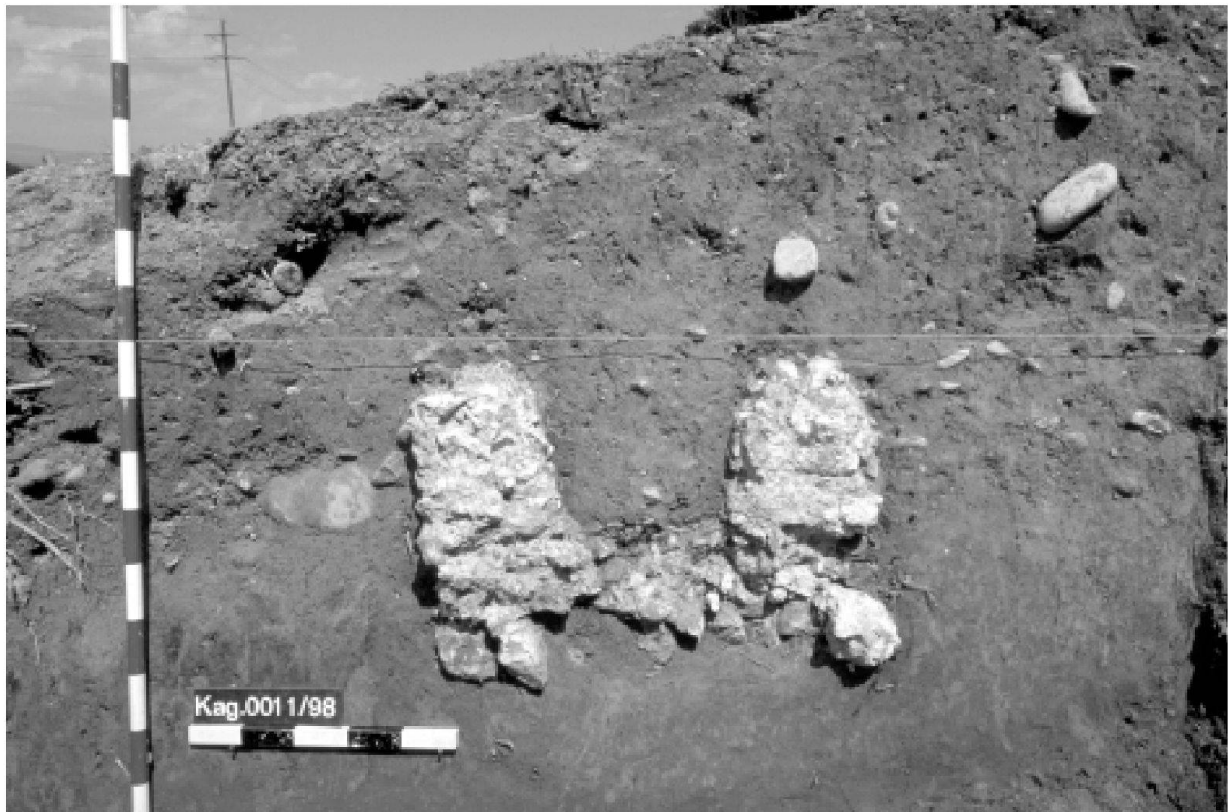
Abb. 3: Kaiseraugst-Hardhof AG. Profil: der untere Kanal.

Der Kanal besitzt ein Kalksteinfundament. Die Sohle und die Wangen bestehen aus gegossenem, terrazzoähnlichem Mörtel. Dieser setzt sich aus Kalk, Kalksteinsplittern und Ziegelstücken zusammen. Der Bau der beiden Kanalwangen dürfte mit Hilfe einer Holzschalung mit vorgegebener lichter Kanalbreite von 32 cm erfolgt sein. In die Holzschalung wurde der Terrazzo gegossen und anschliessend verdichtet (Abb. 3).

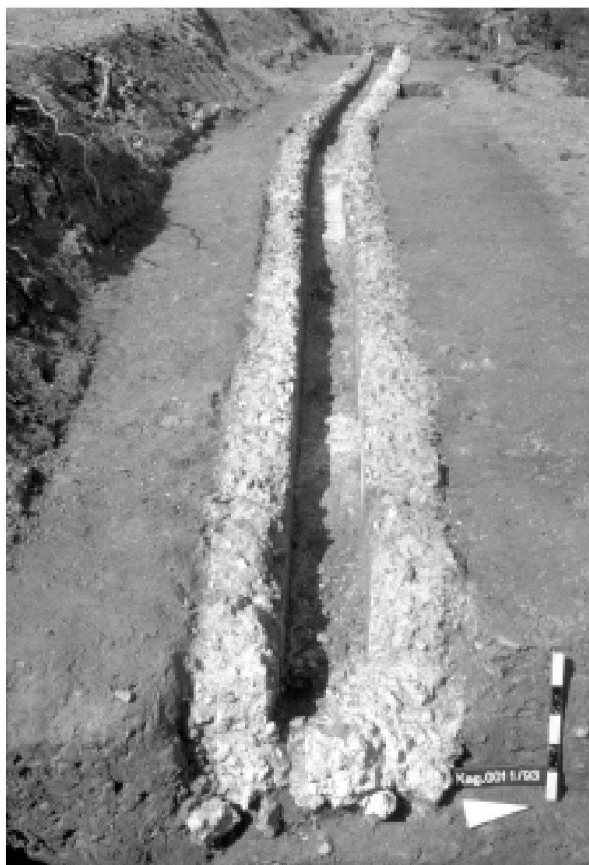
Abb. 4: Kaiseraugst-Hardhof AG. Aufsicht: der untere Kanal.

es keine Hinweise. Auf der ganzen Länge des untersuchten Abschnitts lagen weder im noch neben dem Kanal grössere Steine oder Ziegel. Dies kann dafür sprechen, dass er ursprünglich mit Holzbrettern gedeckt war. Eine anfänglich vermutete Pfählung unter dem Kanalfundament konnte nicht bestätigt werden (Abb. 4).

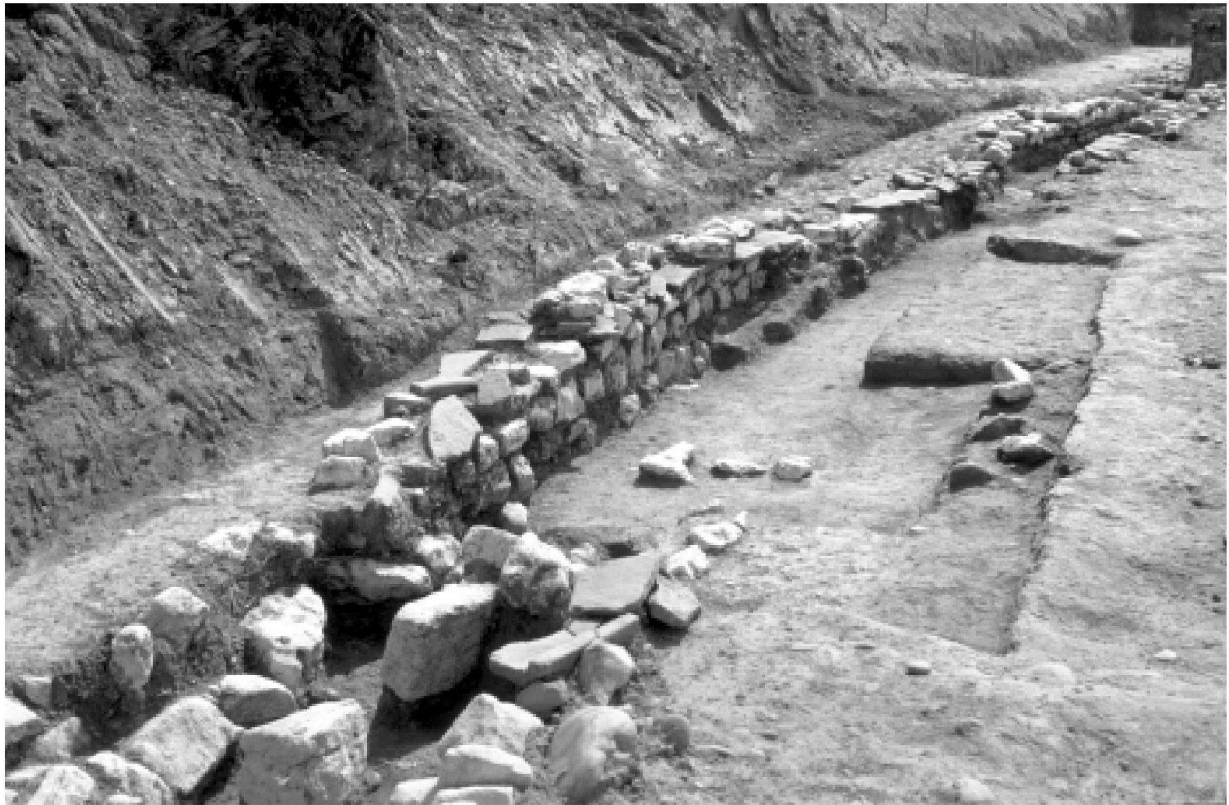
*Abb. 7: Kaiseraugst-Hardhof AG. Das beschädigte, vermutlich mit einer Holzleitung reparierte Teilstück des oberen Kanals.*

Eine Abdeckung des Kanals war nicht nachweisbar; vermutlich war auch dieser mit Brettern gedeckt. Absetz- oder Klärbecken wurden ebenfalls nicht festgestellt (Abb. 5). Noch in römischer Zeit dürfte ein Hangrutsch ein Teilstück des oberen Kanals beschädigt haben. Auf einer Länge von rund 9 m fehlte die nördliche Kanalwange (Abb. 7). In der westlichen und in der östlichen Übergangszone zum intakten Kanal fanden sich Bleibleche mit darin steckenden Eisennägeln. Die Bleche dienten wohl zur Abdichtung zwischen dem intakten und dem vermutlich mit Holz reparierten Teilstück (Abb. 8)<sup>4</sup>.

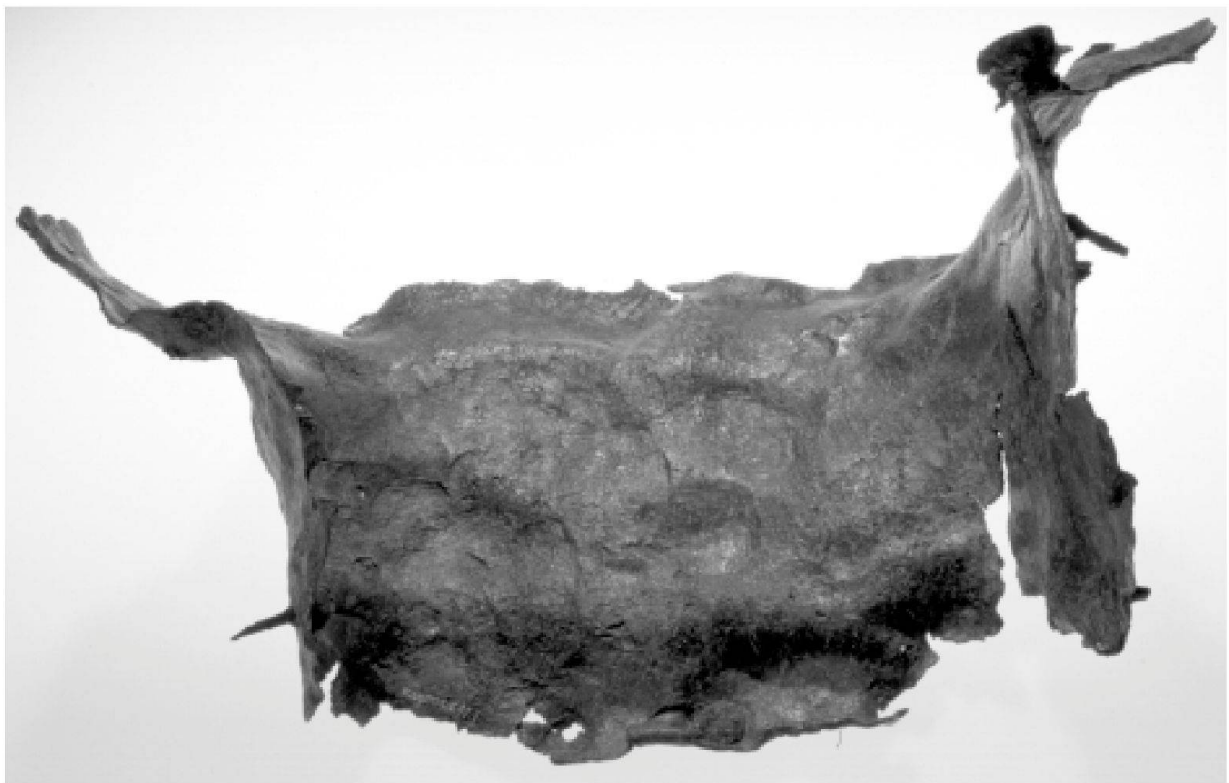
*Abb. 8: Kaiseraugst-Hardhof AG. Grosses, mit Eisennägeln versehenes Bleiblech. Wohl Teil der nachträglich eingebauten Holzleitung.*
