**Artikel:** Zum Nachbau eines römischen Reisewagens : Grundlagen und Aufwandsberechnung  
**Autor:** Haser, Johann / Maise, Christian  
**DOI:** <https://doi.org/10.5169/seals-395661>

# Zum Nachbau eines römischen Reisewagens – Grundlagen und Aufwandsberechnung

Im Jahr 2002 wurde für das Römerhaus in Augst ein funktionstüchtiger römischer Reisewagen nachgebaut. Grundlagen der Rekonstruktion sind Funde und Befunde aus Kozármisleny in Ungarn und Neupotz am Rhein. Basierend auf den Erfahrungen eines alten Wagnermeisters wird detailliert aufgeschlüsselt, wie viel Zeit es braucht, einen solchen Wagen ohne jeglichen Maschineneinsatz zu bauen. Abschliessend

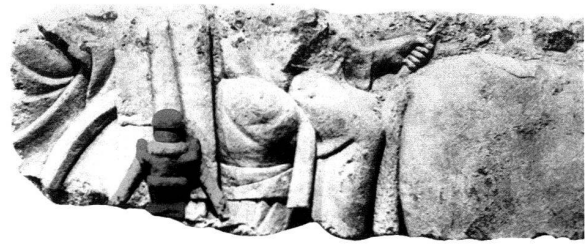
Abb. 13: Auf dem Reliefbruchstück von Arlon ist deutlich zu erkennen, dass die Finger an den Gurthaltern nicht die gesamte Last tragen. Da der Traggurt hinter dem Gurthalter durchläuft, verhindern sie lediglich, dass der Gurt abrutscht. Zu beachten ist ausserdem der relativ grosse Winkel zwischen Kipf und Traggurten, der für kurze Gurte spricht. Der Kipf ist dunkelgrau, der Gurthalter mittelgrau und der Traggurt hellgrau hervorgehoben.

der Finger immer nach aussen<sup>39</sup>. Hier wird offensichtlich, dass nicht der Finger alleine dazu diente, die Last des aufgehängten Wagenkastens zu tragen. Diesen Zweck erfüllte der eiserne oder mit Eisen verstärkte Tragarm, dessen oberer Abschluss der Gurthalter bildet. Der Finger diente in der Regel nur dazu, zu verhindern, dass der Gurt, an dem der Wagenkasten aufgehängt war, nach unten rutschte. Damit steigt die Tragkraft der Konstruktion um ein Vielfaches. Die berechtigten Bedenken, die bestehen, wenn man die Last nur an einem Finger aufhängt, erübrigen sich damit. Diese Art der Befestigung dürfte auch bei zwei seitlich angebrachten Fingern üblich gewesen sein. So zeigt z. B. das Relief aus Arlon genau diese Art der Aufhängung (Abb. 13).

Ein weiteres Argument für kurze Gurte liefert das Relieffragment von Arlon (Abb. 13). Diese einzige detaillierte Reliefdarstellung von einem Kipfen mit Zwei-Punkt-Aufhängung zeigt, dass der Traggurt sowohl nach vorne als auch nach hinten in einem Winkel von etwas mehr als 30° gegenüber der Vertikalen verläuft. Überträgt man diesen Winkel auf die Rekonstruktion des Wagens aus dem Wardartal, so bleiben noch etwa 12 cm vertikaler Abstand zwischen Gurthalter-Fingern und Gurtringen, ein Mass, das dem für Kozármisleny anhand der Eisenteile gesicherten sehr nahe kommt. Diese schräg gespannten Gurte verhindern zudem, dass der Wagenkasten stark nach vorne oder hinten schwanken kann.
