**Zeitschrift:** Jahresberichte aus Augst und Kaiseraugst  
**Herausgeber:** Augusta Raurica  
**Band:** 35 (2014)

# Ausgrabungen in Augst im Jahre 2013

Jürg Rychener

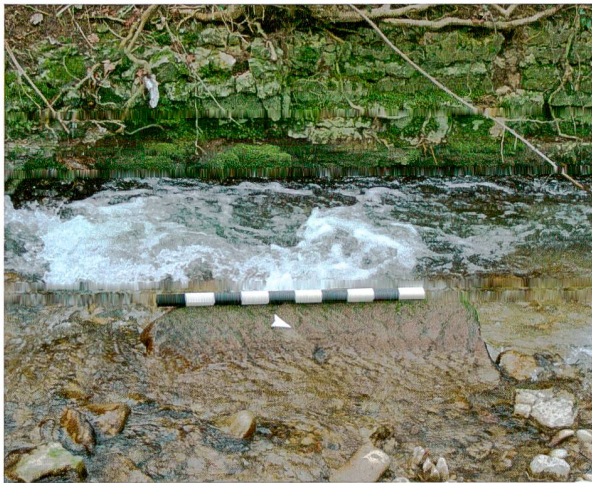
Abb. 5: Augst BL, Violenbach Architekturfragmente (Aktennummer 2013.052). Mitten im Bachbett liegender Buntsandsteinquader mit Wolfloch und Bearbeitungsspuren. Von Nordosten.

nicht, das wäre ein sehr teures Unterfangen. Es handelt sich um Buntsandsteinblöcke, an denen unterschiedliche Bearbeitungsspuren zu erkennen sind (behauene und geglättete Flächen, Wolfslöcher). Einzelne Stücke liegen im Bachbett (Abb. 5), andere fanden sich am Ufer, die sichtlich Bestandteil von improvisierten Verbauungen waren (Abb. 6). An einer Stelle hat man aus solchen Blöcken ein Wehr errichtet, das allerdings weitgehend zerfallen ist. Entlang des Bachufers konnten etliche oberflächlich liegende, römische Keramikfragmente geborgen werden, selbstverständlich sind auch Ziegelstücke und Bausteine zu finden. Besondere Aufmerksamkeit erregten zwei graue Steinfragmente, weil sie den Eindruck von Skulpturen erweckten (Abb. 7). Umgedreht und gereinigt entpuppten sie sich als etwas verfremdet dargestellte Eulen aus Beton aus neuester Zeit, die irgend jemand im Bachbett entsorgt hat (Abb. 8).

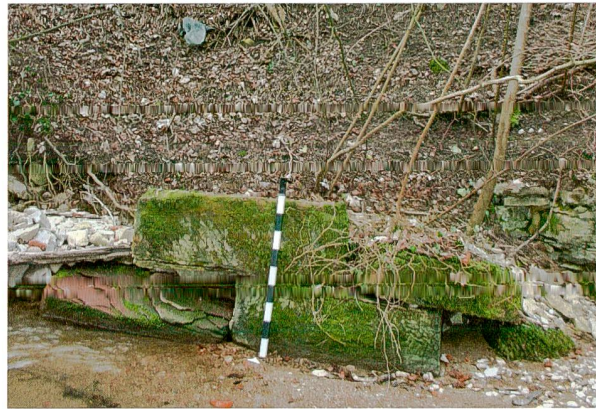
Abb. 6: Augst BL, Violenbach Architekturfragmente (Aktennummer 2013.052). Am Rand des Bachbetts aufgeschichtete Buntsandsteinblöcke als Uferverbauung. Von Nordosten.

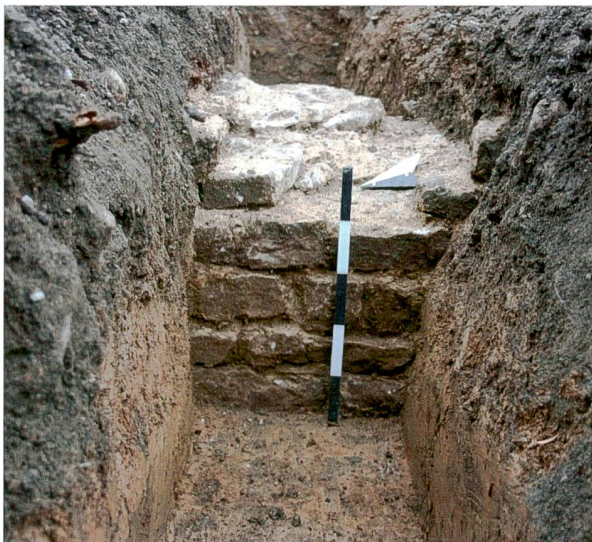
Abb. 10: Augst BL, Tierpark Stadtmauer Ost (Grabung 2013.053). Freigelegtes Teilstück der Ostmauer. Sichtbar ist die Innenseite. Von Westen.

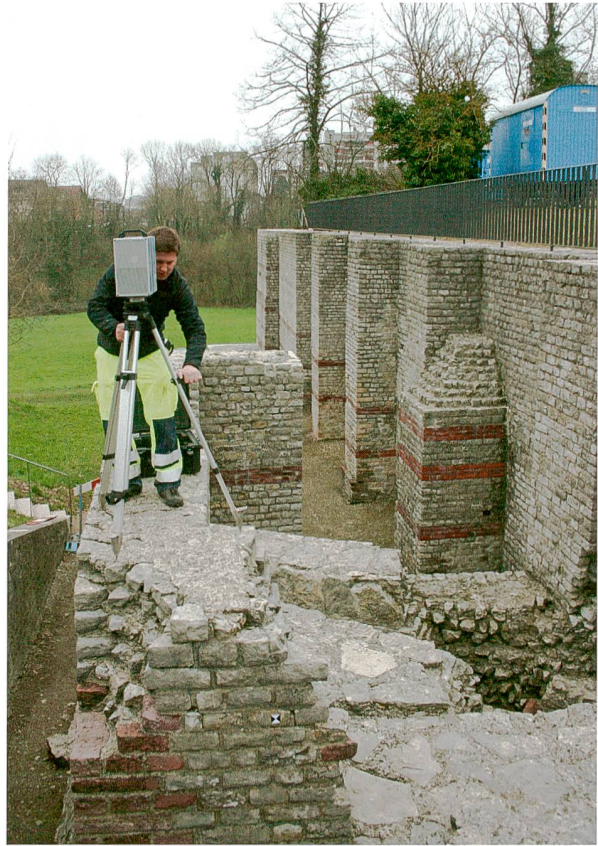
Abb. 13: Augst BL, Laserscan Basilicamauer (Aktennummer 2013.055). Installation des Laserscangeräts auf einer der Mauern des Monuments. Von Süden.

Die Laserscanmethode, die auch ohne parallel mitlaufende Kamera bereits Schwarz-Weiss-Bilder liefert, wird in Zukunft bestimmt auch bei Ausgrabungsdokumentationen eingesetzt werden können, besonders dann, wenn Grabungen in einem Gelände mit lebhafter Topografie stattfinden. Die konventionelle Dokumentation wird dadurch ergänzt, aber keineswegs ersetzt. Denn die Ansprache der fotografierten Befunde und ihre Beurteilung im Feld bleiben unumgänglich.

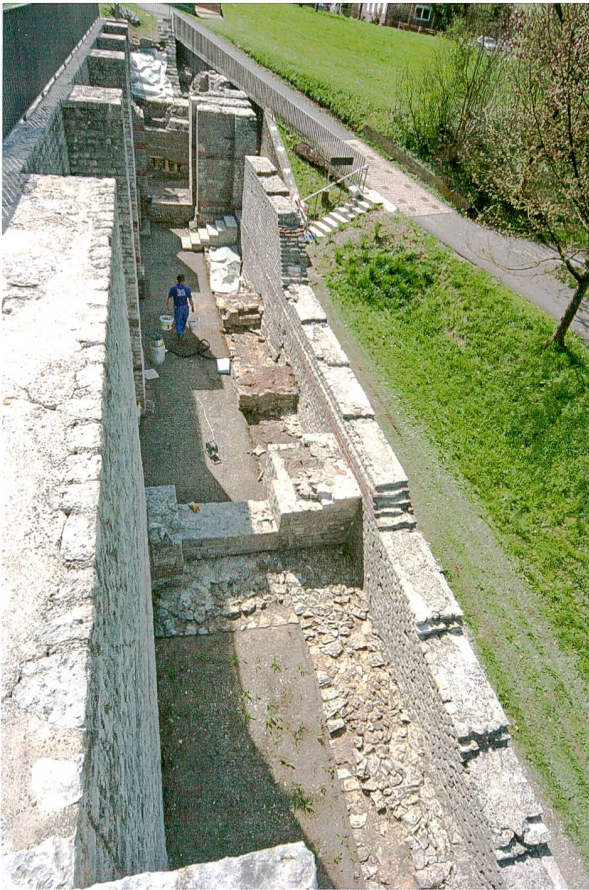
Abb. 18: Augst BL, Stützmauern Basilica (Grabung 2013.057). Übersicht über den südlichen und den mittleren Teil des Treppenhauses (vorn). Rechts der moderne Weg ins Violentried, links angeschnitten die Basilicastützmauer. Von Nordosten und oben.

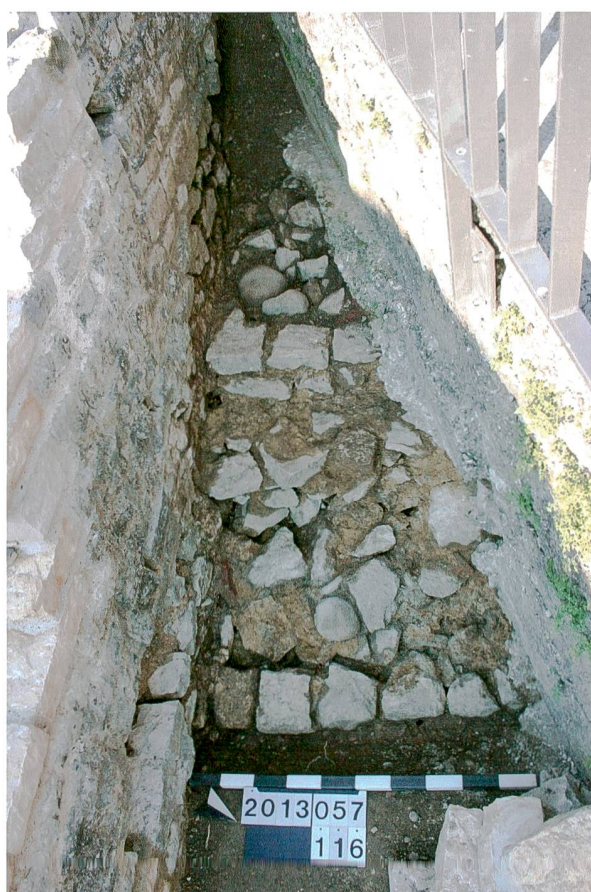
Abb. 22: Augst BL, Stützmauern Basilica (Grabung 2013.057). Untersuchung zu Mauer MR 34, die sich als weitere Treppe erwies. Links im Bild die nordwestliche Aussenmauer des Treppenhauses, rechts die Betonstützmauer des heutigen Weges. Die Partie wurde nach der Dokumentation mit Vlies und einer Kiesschüttung abgedeckt, wird also auch künftig nicht sichtbar sein. Von Nordosten.

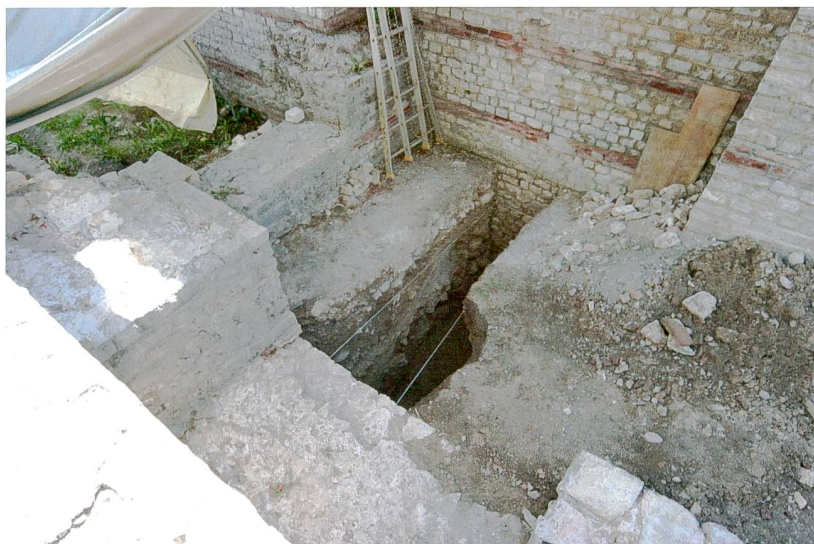
Abb. 24: Augst BL, Stützmauern Basilica (Grabung 2013.057). Sondierung im mittleren Teil des Treppenhauses. Im Hintergrund rechts oben die Basilicastützmauer, vorn im Bild die aussergewöhnlich breite nordwestliche Aussenmauer des Treppenhauses. Von Westen.

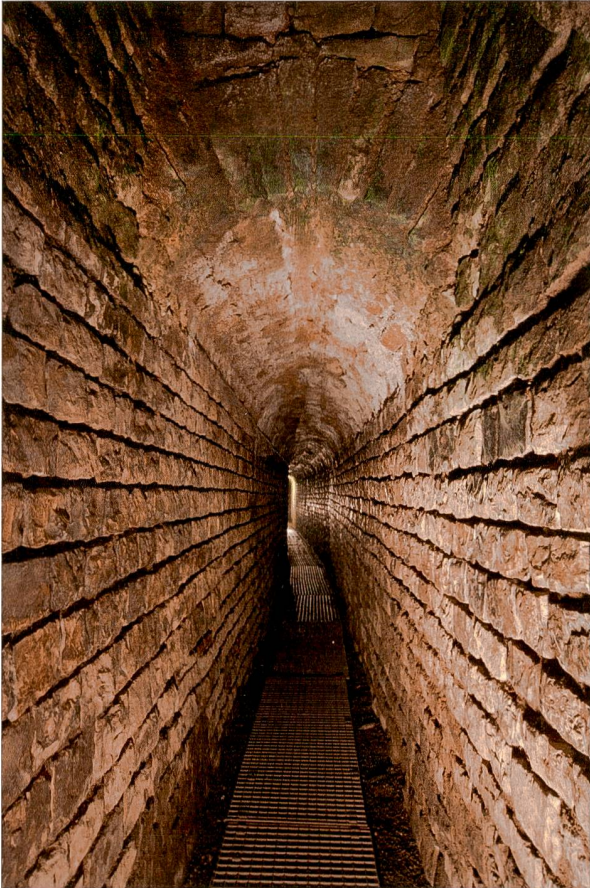
Abb. 28: Augst BL, Vermessung Keller und Kloake (Grabung 2013.061). Blick in die Kloake Richtung Osten. Deutlich ist der leicht gekrümmte Verlauf des Abwasserkanals zu sehen. Am oberen Bildrand ist die gemauerte Partie eines Einstiegschachts für Unterhaltsarbeiten zu erkennen.

Beim Einpassen dieser sich überlappenden Strukturen aus den verschiedenen Grabungen in den digitalen Stadtplan zeigten sich Unstimmigkeiten, die alleine anhand der Grabungsdokumentationen nicht ausgeräumt werden konnten. Um an dieser Stelle Klarheit zu bekommen, wurde beschlossen, die noch *in situ* befindlichen Buntsandsteinplatten des Kanalbodens freizulegen. Da ein Besuch der römischen Kloake eines der Highlights von Augusta Raurica ist und jedes Jahr Hunderte von Besucherinnen und Besuchern durch den Abwasserkanal strömen, ist der Kanalboden zum Schutz vor Beschädigungen mit einer Kiesschicht und Metallgittern bedeckt (vgl. Abb. 28). Diese Kiesschicht wurde auf einer

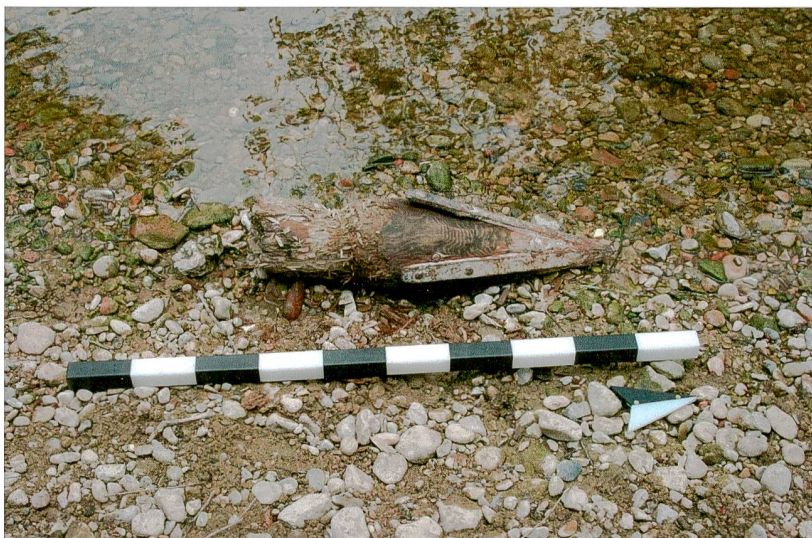
*Abb. 38: Augst BL, Ergolz Flussfunde (Aktennummer 2013.063). Pfahlschuh Inv. 2013.063. G03299.1 im Zustand seiner Auffindung.*

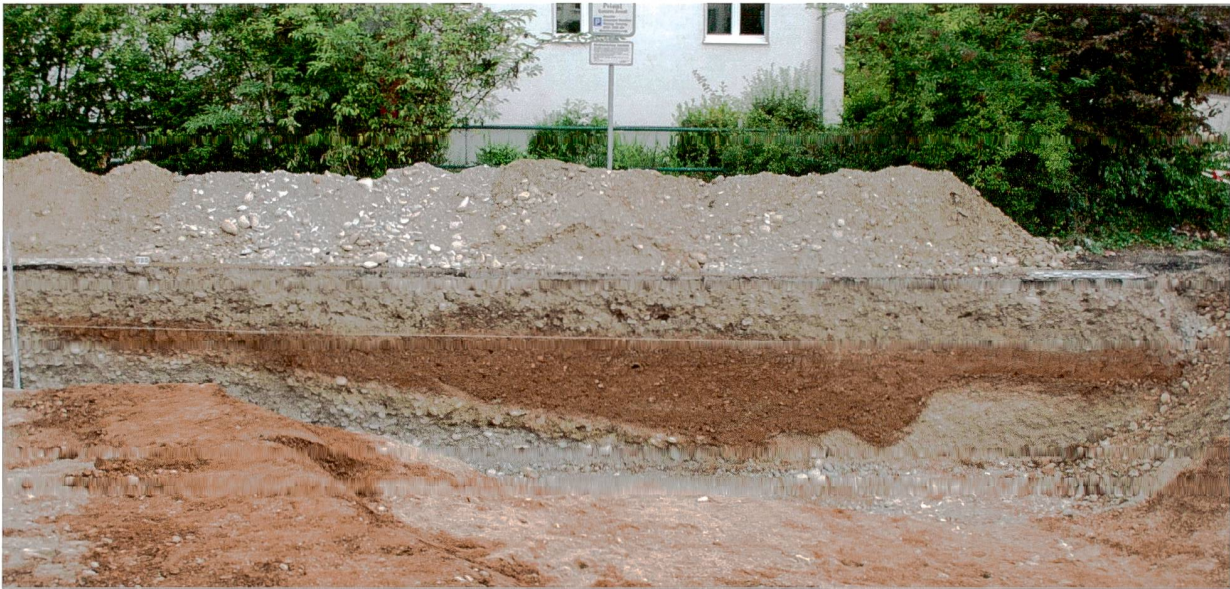
Abb. 43: Pratteln BL, Rheinstrasse (Grabung 2013.064). Westprofil (P 1, Lage siehe Abb. 42) von Feld 4. Von Osten.

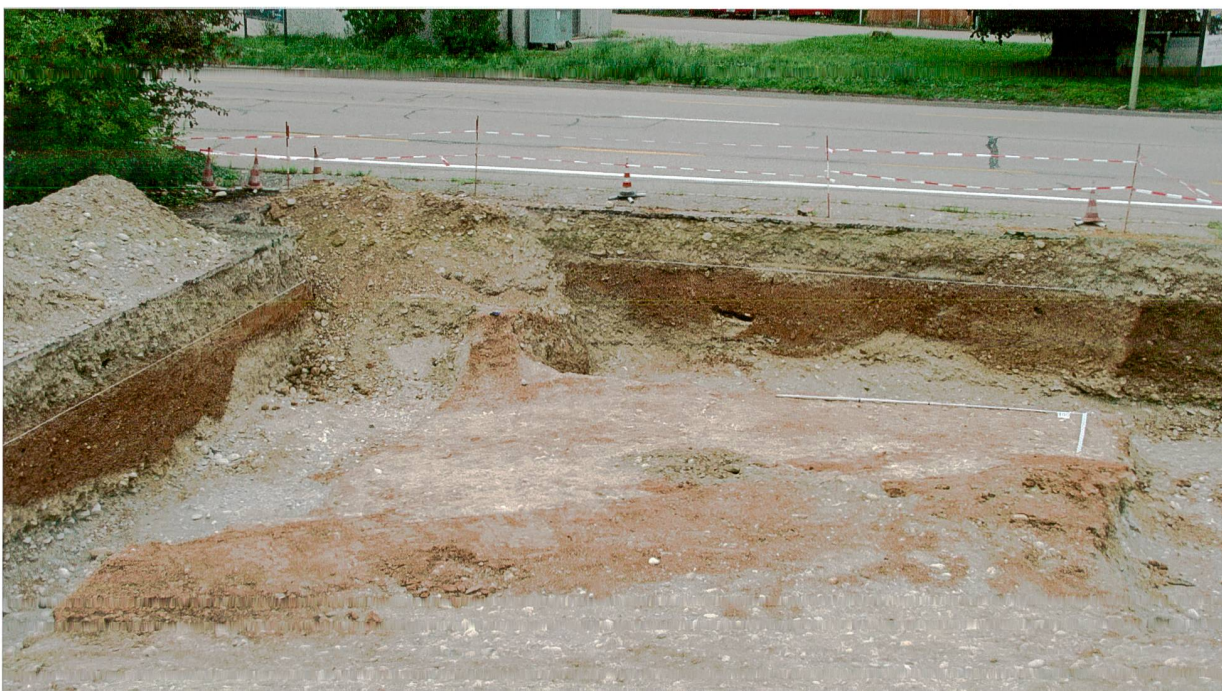
Abb. 48: Pratteln BL, Rheinstrasse (Grabung 2013.064). Übersicht über die Situation des Grabens in der Nordwestecke des Baugrundstücks. Links das Westprofil P 1 (Abb. 43) von Feld 4, in der Mitte die flächig untersuchte Partie des Grabens (Feld 6), hinten das Nordprofil P 3 (Abb. 47) von Feld 2. Von Südsüdosten.

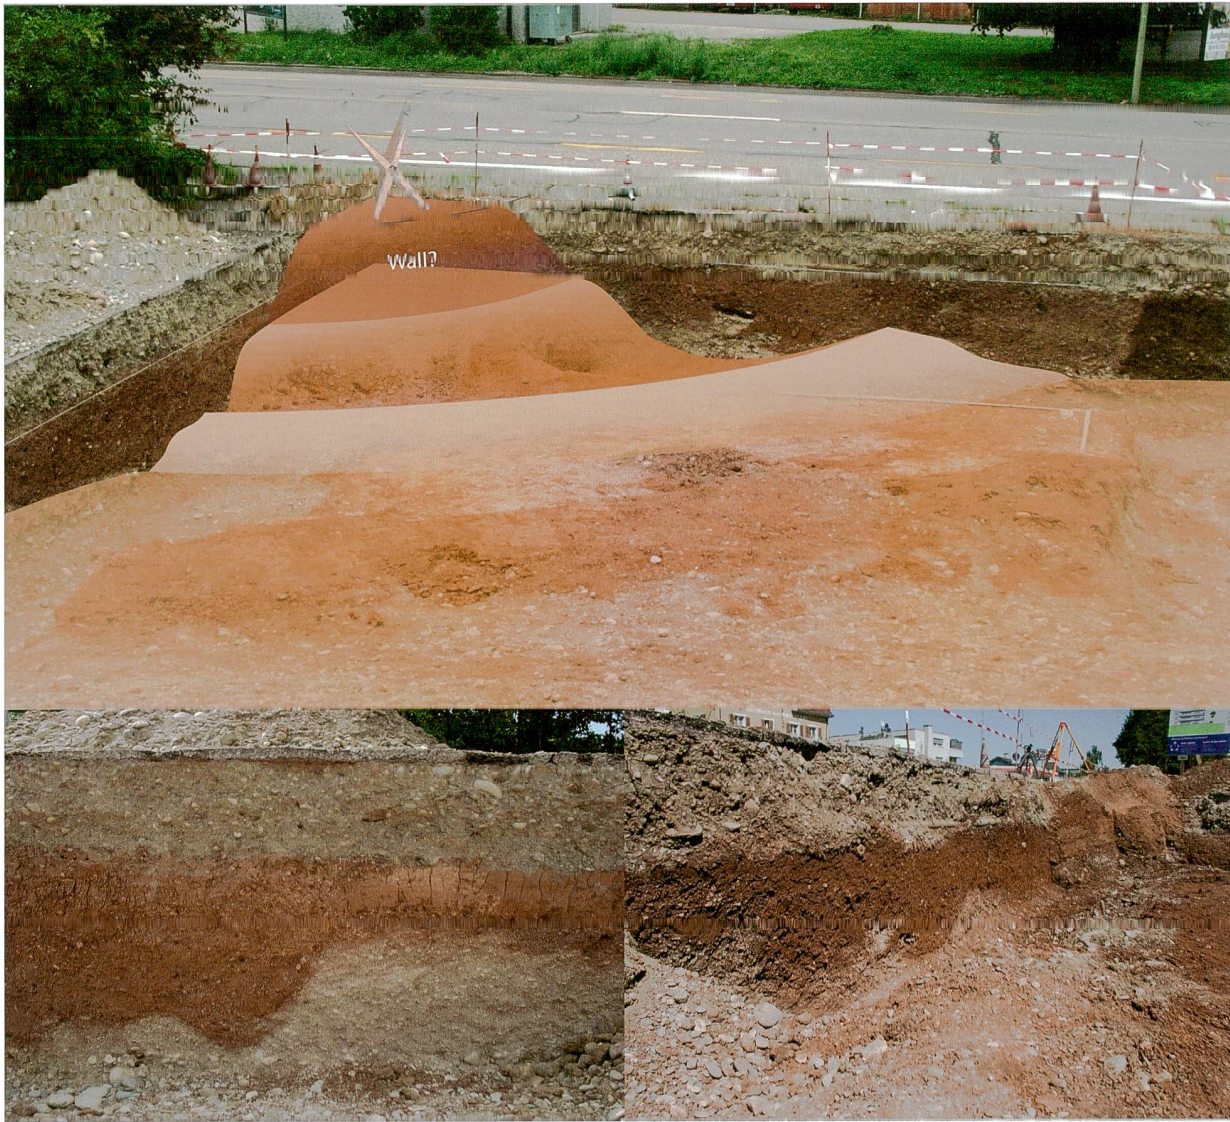
Abb. 49: Pratteln BL, Rheinstrasse (Grabung 2013.064). Rekonstruktionszeichnung der Südostecke einer möglichen militärischen Befestigung mit angedeuteter Umwehrung. Für die Umwehrung sind bei Übungslagern wohl am ehesten die Schanzpfähle verwendet worden, die zum Marschgepäck eines Legionärs gehört haben.

Form der Sohle ist ab und zu nachweisbar und kann eine Erneuerung oder eine Nacharbeitung des Grabens belegen<sup>50</sup>. Im Grundriss ist der Graben um die acht Meter breit und verläuft in einer Kurve von Nordwesten nach Nordosten, bildet innerhalb der ergrabenen Fläche also eine ausgerundete Ecke (Abb. 42; 48). Auffallend ist die unterschiedliche Neigung der Grabenflanken. Der Grundriss zeigt, dass der Graben eine Fläche nordwestlich der «Ecke» einschliesst. Demnach liegt die flach geneigte Grabenseite gegen ausen, die steile Seite gegen innen. Gräben mit diesem Querschnitt lassen an einen militärischen Zusammenhang denken, ohne dass man freilich einen zivilen Verwendungszweck ganz aus den Augen verlieren darf<sup>51</sup>. Für einen nicht-militärischen Umgrenzungs-, Einfriedungs-, Pflanz- oder Entwässerungsgraben ist die Form des Querschnitts allerdings ungewöhnlich – solche Gräben sind im Querschnitt meis-

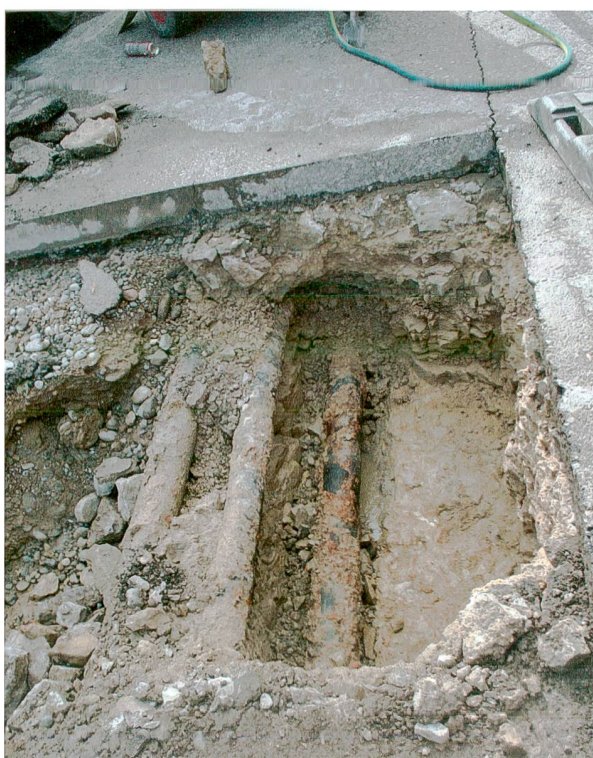
Abb. 52: Augst BL, Hauptstrasse Leitungsbrüche (Grabung 2013.066). In der Nordwestecke von Feld 3, fast in der Mitte der heutigen Strasse, kam die Leitung nach grossflächigem Nachgraben zum Vorschein (tiefstliegende Leitung in Bildmitte). Rechts von der Leitung der anstehende Fels. Von Osten.

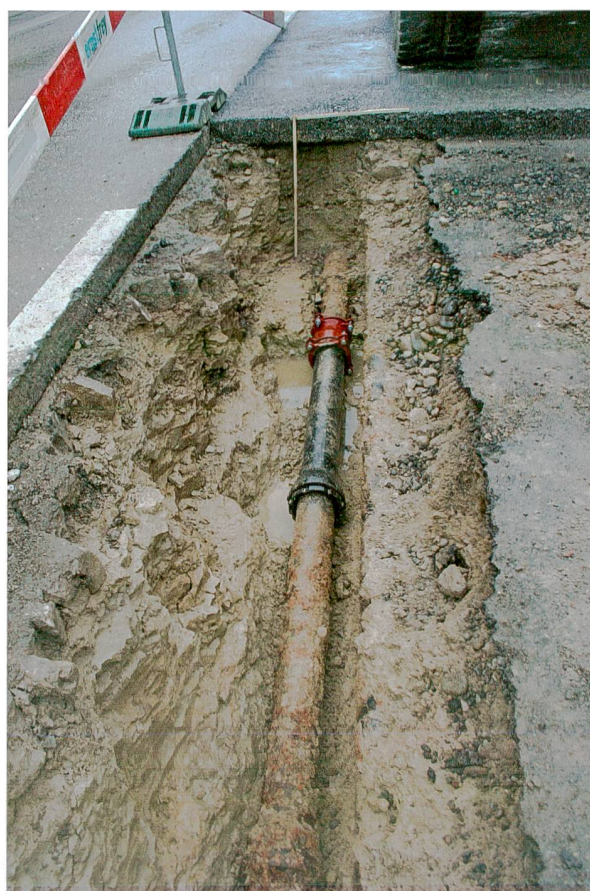
Abb. 53: Augst BL, Hauptstrasse Leitungsbrüche (Grabung 2013.066). Die vierte Bruchstelle (Feld 4) war schnell gefunden, da sie nur wenig weiter westlich lag als jene in Feld 3. Hinten oben die neu geteerte Fläche von Feld 3 (Abb. 52), wo die Leitung am Vortag repariert werden musste. Die Leitung liegt in einem aus dem anstehenden Fels heraus geschroteten Graben. Von Westen.
