**Artikel:** Montreux-Baugy VD : la villa romaine : fouilles 1987

## Montreux-Baugy VD: la villa romaine

Fouilles 1987

CN: 558 100 / 144 330

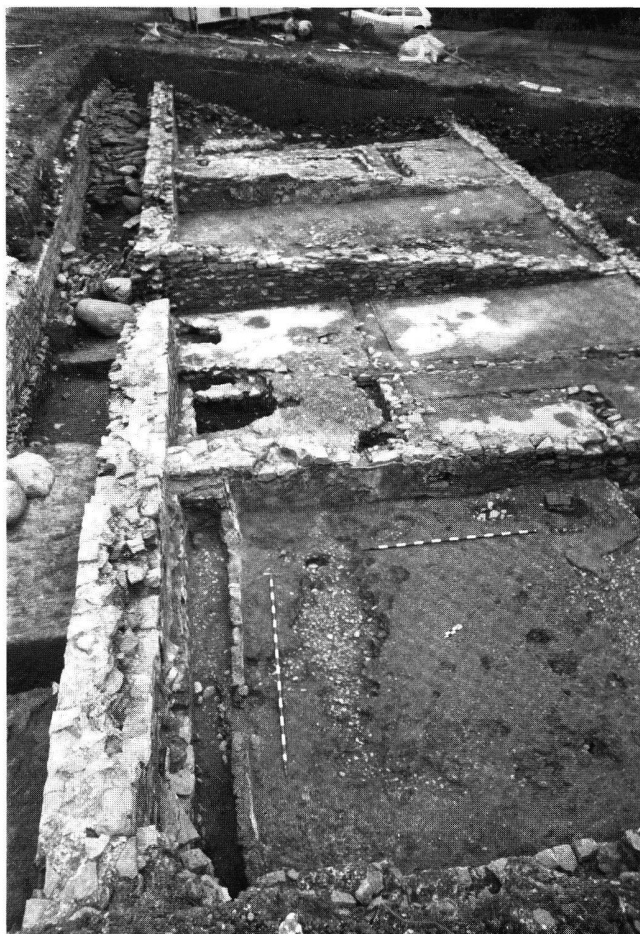
Fig. 4. Montreux-Baugy VD 1987. Bâtiment central. Au premier plan, la banquette chauffante accolée au mur de fond d'une des pièces.

suppression d'une pièce (L2) pour l'agrandissement du local oriental (L1) pour l'installation d'un hangar ou entrepôt. Ses grandes dimensions de 15 x 8.40 m, ont nécessité l'implantation de poteaux verticaux pour le support de la charpente. Toutes les pièces ont reçu un nouveau sol de facture souvent grossière et une des salles (L4), subdivisée en 5 locaux, a pu abriter des magasins ou remises. Deux des pièces à l'ouest (L5–L6) ont été équipées d'une banquette chauffante (4), haute de 60 cm et large de 65 cm, adossée au mur de fond. L'air chaud circulait à travers cette banquette, à paroi de tuf crépie d'un simple enduit, et était canalisée vers la partie supérieure du bâtiment par un conduit vertical accolé à cette banquette dans l'angle d'une des pièces (L5). Ce dispositif a pu desservir des locaux aménagés en séchoirs.

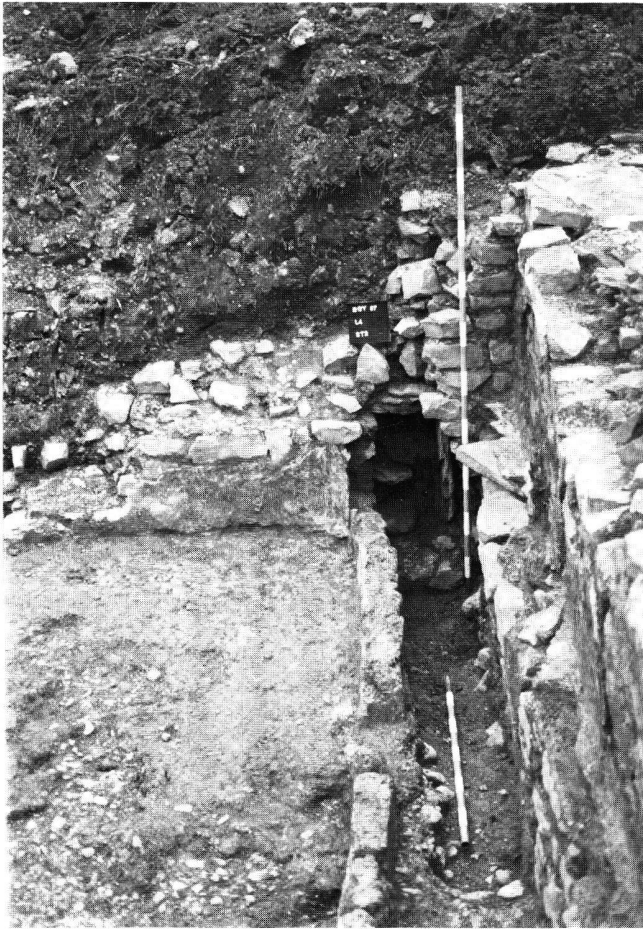
Fig. 5. Montreux-Baugy VD 1987. Bâtiment central. Banquette chauffante. Vue de son conduit et de l'ouverture par laquelle l'air chaud arrivait de la pièce voisine.
