**Artikel:** Indagini archeologiche nel Ticino 1986-1987

## Indagini archeologiche nel Ticino 1986 – 1987

### Iseo, Chiesa di Santa Maria Juvenia

### Sonvico, Chiesa di San Martino

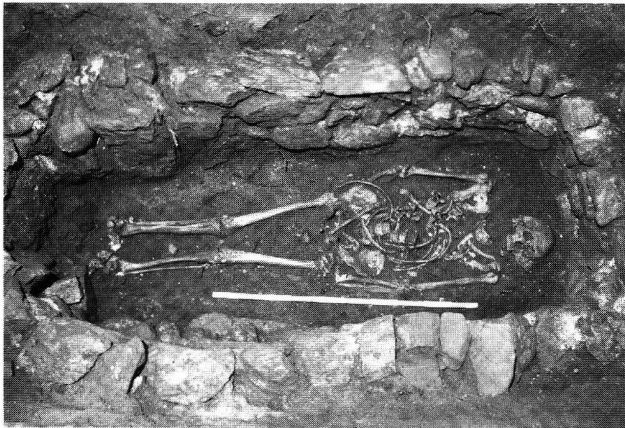
Fig. 3. Sonvico, Chiesa di San Martino. Sepoltura altomedievale reimpiegata verso il IX secolo; nella sua forma originale era la sepoltura femminile d'età Longobarda.

Questa importante testimonianza, appartenente ad un corredo funerario femminile, è avulsa dal suo preciso contesto perché la sepoltura venne manomessa. Abbiamo infatti constatato che non solo si è proceduto alla rimozione dei resti ma si è anche modificata, alcuni secoli dopo la prima inumazione, la struttura architettonica della tomba (Fig. 3).

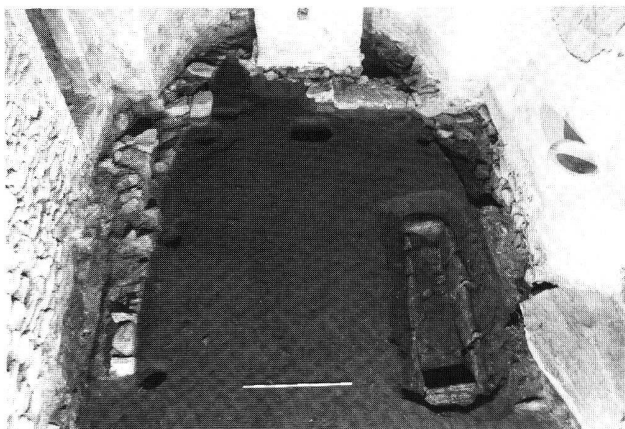
Fig. 4. Sonvico, Chiesa di San Martino. Il piano di calpestio della chiesa più antica; si notano i covili dei pali della costruzione lignea datata alla fine del VII secolo.

- una chiesa delimitata da pali di legno contenente un altare (Fig. 4);
- una prima chiesa in muratura, di cui ci rimangono i due terzi dell'abside, pur con tutte le modifiche successive, e qualche traccia a livello di fondamenta;
- una seconda chiesa in muratura, ottenuta con l'ingrandimento della prima, alla quale si accompagna un cimitero esterno;
- l'impianto attuale corrispondente ad un ulteriore ingrandimento con il totale rifacimento della parete nord.

precisione, 7 covili per i pali che definiscono un locale rettangolare, largo 3 m e lungo 5.30 m. La completazione ideale della struttura di questa prima chiesa indica che sono almeno tre i pali di sostegno che non hanno lasciato traccia mentre l'esistenza di quattro montanti per la parete est ce la indicano come il finale dell'edificio.

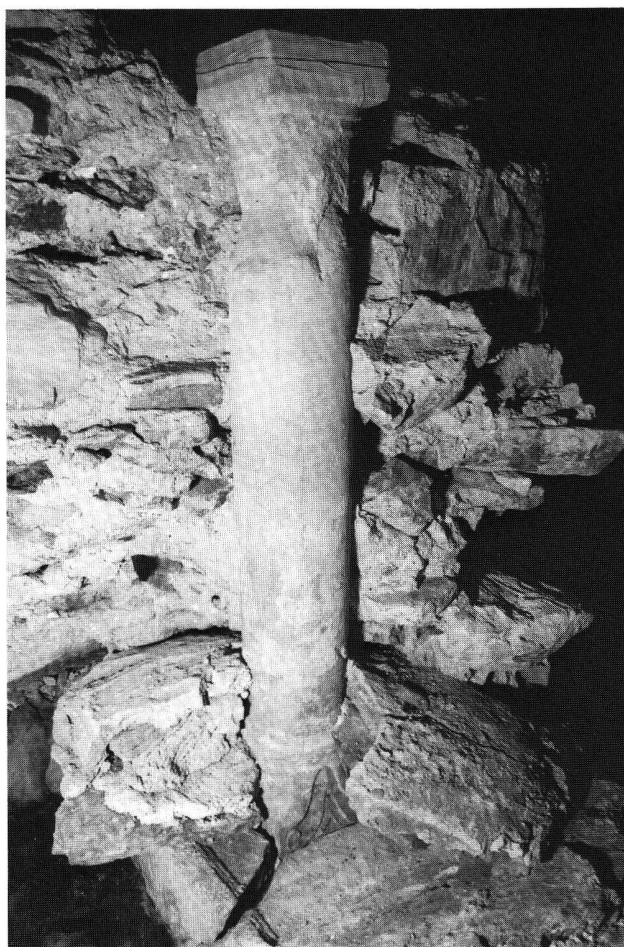
Fig. 5. Sonvico, Chiesa di San Martino. Il basamento e la colonna centrale dell'altare del VII secolo.

L'altare lapideo, situato a ridosso della parete orientale, di marmo bianco si presenta come una tavola sostenuta da una colonna mediana e può così essere descritto:

- base quadrangolare fissata nel terreno, sagomata nella parte visibile che contiene l'incavo per ricevere la base della colonna (Fig. 5);
- colonna, rinvenuta capovolta, definita da una base semplice che si sviluppa in un fusto d'aspetto cilindrico concluso da un capitello decorato con due palmette semplici sulle quattro facce;
- mensa, non integra, quadrangolare e sagomata sui bordi che delimitano il piano per la celebrazione; nella fascia inferiore sono visibili i resti dell'incavo a misura dell'appoggio sulla colonna centrale.

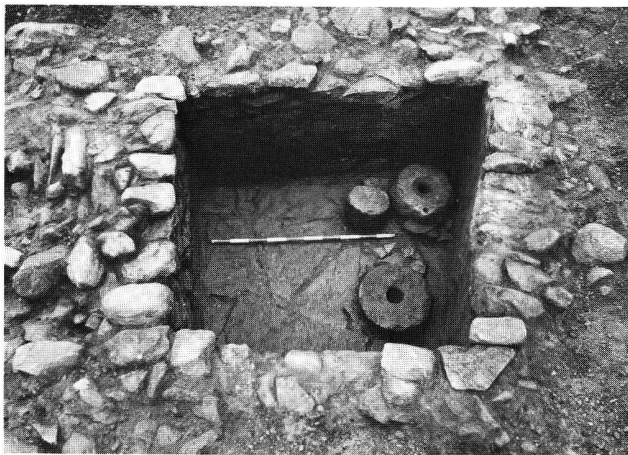
Fig. 8. Muralto, Terreno ex Schäppi. La vasca riutilizzata come deposito per rifiuti con sul fondo le due macine.

E' così stato possibile localizzare, all'interno di una corte, una vasca trapezoidale rivestita da intonaco impermeabile (Fig. 8) e da connettere, nella sua funzione originaria, con la sistemazione idrica della zona messa

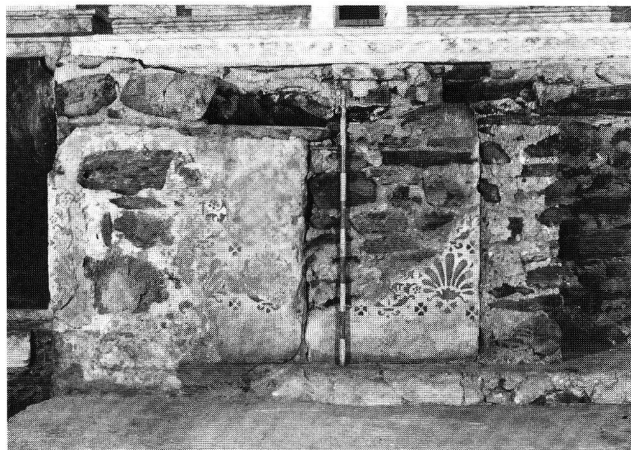
Fig. 11. Bioggio, Oratorio di San Ilario. L'altar maggiore come si presenta in una fase di ricerca; si riconoscono quattro fasi di ingrandimento ed il gradino ottocentesco che accompagna l'attuale tabernacolo. Di particolare interesse il resto della decorazione pittorica collocabile sul finire del XIV secolo.

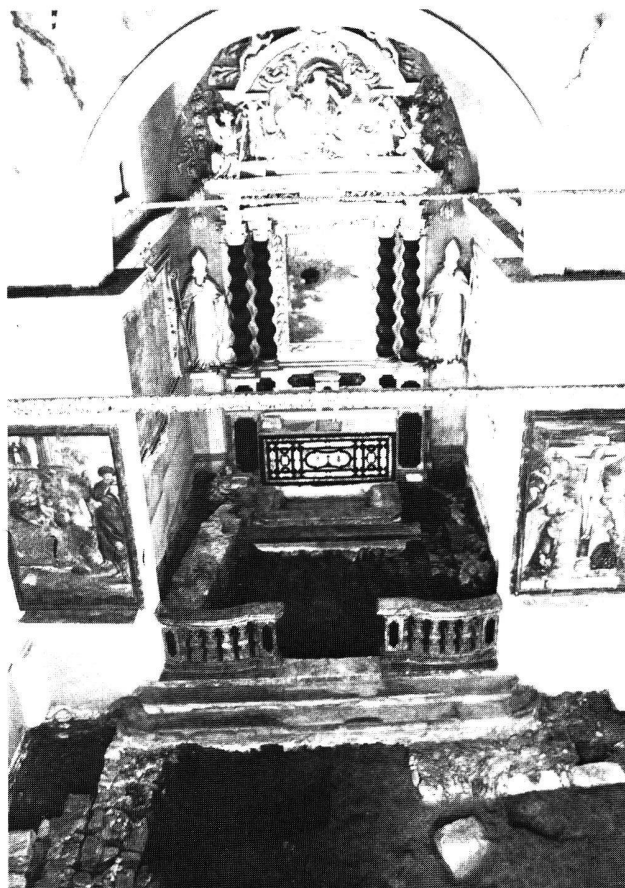
Fig. 12. Bioggio, Oratorio di San Ilario. Veduta generale dell'area esplorata prima dell'esame dell'altare. Nell'area presbiteriale si notano i muri della chiesa carolingia mentre nella navata (a destra) sono in evidenza i due muri esterni.

Essa è caratterizzata da un coro semicircolare, da due pareti leggermente aperte a trapezio probabilmente per il congiungimento tra la spalla sud-est del coro e il muro del sagrato preesistente e dalla definizione dell'area presbiteriale solo all'interno (Fig. 12).
