Artikel: Campagne de fouilles à Orbe VD-Boscéaz 1988 : bilan provisoire

Autor: Flutsch, Laurent

Campagne de fouilles à Orbe VD-Boscéaz 1988. Bilan provisoire

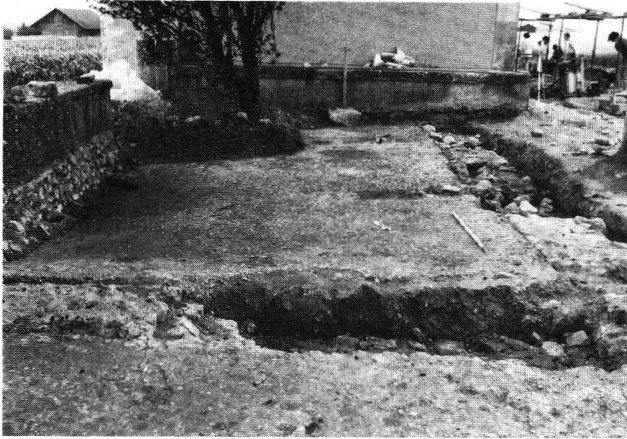
Fig. 3. La pièce I vue du nord; le mur visible à gauche est un mur de vigne du 19^e siècle; en haut, le pavillon qui abrite la mosaïque des divinités.

Les pièces E, F, G, H, I étaient pourvues de sols de terrazzo fort bien conservés (fig. 3). Le passage entre ces locaux se faisait par de massifs seuils de pierre dont un exemplaire est conservé *in situ* (fig. 6); d'autres, récupérés, apparaissent en négatif dans la maçonnerie des parois. On peut noter ici qu'aucune de ces pièces n'était pourvue de mosaïque: par chance, les découvertes du 19e siècle ont assuré la sauvegarde de tous les pavements qui, dans cette zone du moins, existaient à l'époque romaine.

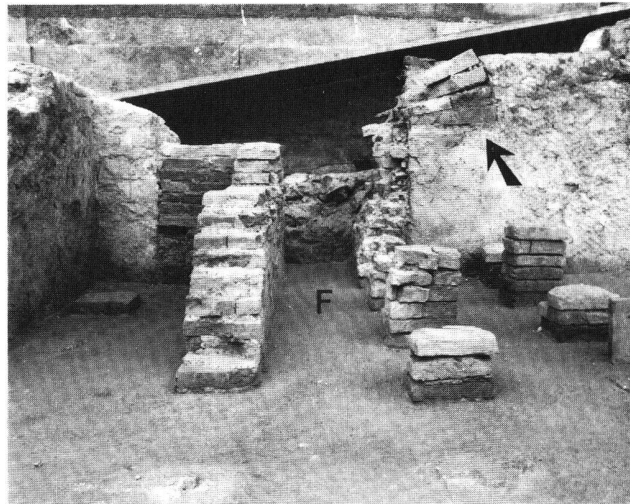
Fig. 5. Vue du foyer (F) situé à l'intérieur de l'hypocauste; on remarque l'altération des pilettes, due à la chaleur. En haut à droite (flèche), le départ de l'arche de briques entre le local de service U et l'hypocauste L.

L'hypocauste du local L comprend trois canaux de tubuli larges de 1.2 m, situés à trois angles de la pièce, le quatrième étant occupé par le foyer. La construction de l'ensemble avait fait l'objet d'un soin particulier, chaque rangée de pilettes ayant été marquée au préalable par une ligne tracée dans le mortier frais du sol; l'emplacement de chaque pilette avait par ailleurs été détourné de la même manière. Quelques traces de chaussures cloutées ont été observées sur la surface de l'*area*. Le chauffage était assuré par un foyer allumé directement dans l'hypocauste (fig. 5, F), auquel on accédait par un petit local de service carré (U), qui desservait également la pièce S (bassin?). Ce local U n'était pas entièrement souterrain: on y accédait par l'est, peut-être par quelques marches dont le pavillon de protection de la mosaïque des divinités a empêché le dégagement.

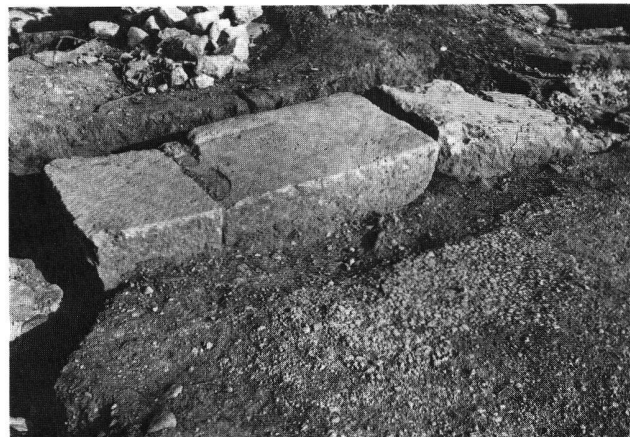
Fig. 6. Vue du seuil aménagé dans la paroi ouest du local F.

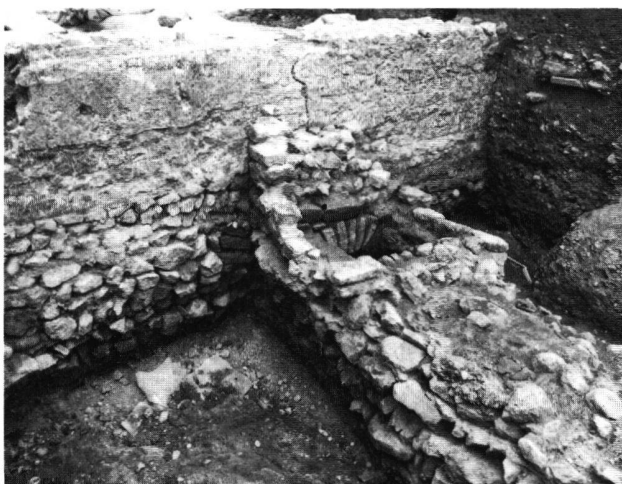
Fig. 9. La fondation du mur nord du portique ou corridor K est liée à la maçonnerie du collecteur nord-sud; un regard a été ménagé à cet endroit.

La construction des murs du bâtiment B1, sans aucun doute possible, a tenu compte de celle de l'égoût. Parfois, les fondations d'un mur sont simplement liées à la maçonnerie de ce dernier (fig. 9); ailleurs, la présence de l'égoût a nécessité un aménagement particulier à la base du mur, tel que «pont» de décharge (fig. 10). Dans la partie méridionale de l'édifice, les murs ont été fondés normalement après remblaiement de la voûte du collecteur, plus profondément enfoui dans cette zone du fait de sa pente. Il ressort de ces observations que les murs de B1 et l'égoût ont été conçus et construits d'un seul tenant; il s'ensuit nécessairement que les bâtiments B4 et B1 accusent la même relation. Cette évidence est confirmée par l'étude des liaisons de murs entre les deux corps de bâtiment.

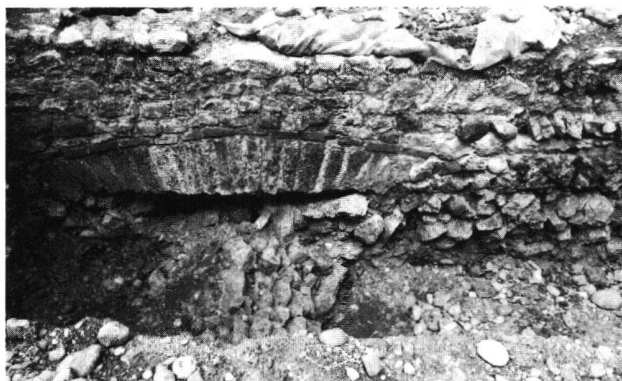
Fig. 10. Le mur sud du portique ou corridor M présente un dispositif de décharge à l'endroit où il croise le tracé du collecteur nord-sud: sur un pont de planches, dont les traces subsistent dans le mortier, a été disposée une rangée de claveaux de tuf surmontés d'une assise de briques.
