Die Untersuchungen in der Kirche zu Lüsslingen

Autor(en): **Loertscher, Gottlieb**

Zeitschrift: **Jurablätter : Monatsschrift für Heimat- und Volkskunde**

Band (Jahr): **16 (1954)**

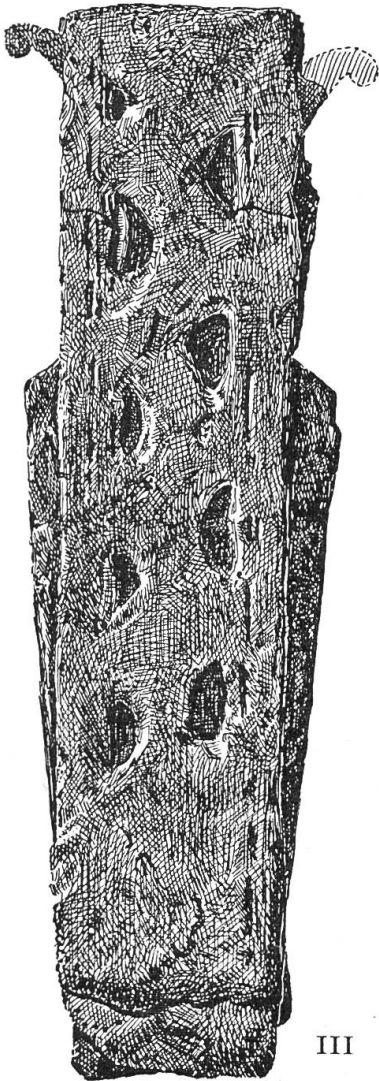
Abb. 8 (nebenstehend). Die Fundstücke aus dem Völkerwanderungsgrab 2 in der Kirche von Lüßlingen (um 700). I: Beinkamm; II: Feuerstahl; III und V: Rasierbesteck mit zwei Messern (beide Seiten); IV: eines der Messer, mit Futteral verklebt. $\frac{3}{4}$ natürlicher Größe. (Zeichnung von O. Lüdin, Institut für Ur- und Frühgeschichte, Basel).

1. Kamm aus Knochen mit 6 Eisennieten, einreihig, auf der einen Seite gebrochen, auf der andern mit Griffplatte, die mit eingravierten kleinen Kreisen und zwei Bögen verziert ist; über den Bügel des Kammes laufen zwischen den Nieten gestrichelte Linienbänder. Länge des Kammes noch 17,5 cm (Abb. 8, I).

2. Feuerstahl aus Eisen mit zwei sich berührenden Hörnern und angerosteten Stoffresten. Länge: 9,1 cm (Abb. 8, II).

3. Zwei Rasiermesser aus Eisen mit geradem Rücken und geschweiftem Ende, in einem Futteral steckend, das aus einem zusammengebogenen, perforierten Eisenband besteht und auf der einen Seite angerostete Stoffreste trägt. Länge des Futterals: 14,5 cm, Breite: 3,3 cm; Länge des ganz erhaltenen Rasiermessers: 15,2 cm, Breite: 3,1 cm (Abb. 8, III—V).

Ein Unikum stellt das Etui mit den beiden Rasiermessern dar. Die Rasiermesser der Völkerwanderungszeit kommen nach J. Werner, Das alamannische Gräberfeld von Bülach, S. 17, erst im Verlaufe des 7. Jahrhunderts auf; in Bülach sind sie relativ häufig, besitzen aber immer einen Griff (vgl. l. c. Tafel IX). Bei den Franken und Alamannen Süddeutschlands kommen auch Klapprasiermesser vor. In Lienheim bei Waldshut (Bad. Fundbericht 1940, Tafel VIIh) wurde ein spitzes Rasiermesser mit hochgebogenem Ende gefunden, das in einer nicht perforierten Eisenblechscheide steckte; es ist also mit dem unserigen verwandt. Stoll setzt es l. c. S. 118 ans Ende des 7. Jahrhunderts. Die dekorative Perforierung der Scheide unseres Fundes besteht auf einer Seite aus versetzten Halbkreisen, die durch Linien eingefast waren, auf der andern Seite aus aufrecht stehenden Rechtecken, deren eine Seite spitz ausläuft, kombiniert mit kleinen Dreiecken. Dieses Motiv erinnert an die Dekoration der Saxscheide aus dem Reitergrab von Spiez, die O. Tschumi im JB. des Bern. Hist. Mus. 1946, 108 ff., publiziert, besprochen und ins 8. Jahrhundert datiert hat. Die Stoffreste deuten darauf hin, daß das Rasierbesteck wie üblich in ein Tuch geschlagen war.
