**Artikel:** Zur römischen Siedlung im Attisholzwald bei Flumenthal SO  
**Autor:** Degen, Rudolf  
**DOI:** <https://doi.org/10.5169/seals-861464>

# Zur römischen Siedlung im Attisholzwald bei Flumenthal SO

Von RUDOLF DEGEN

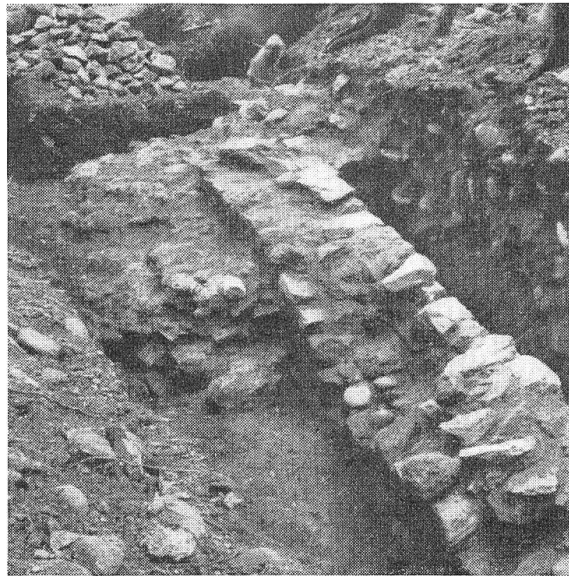
*Abb. 5. Attisholzswald, Sondierung 1958: Die Südecke des Raumes 4 (vgl. Abb. 6) mit dem kegelförmigen, umgreifenden Strebepfeiler. Photo Räß, Solothurn.*
