Zeitschrift: Jurablätter : Monatsschrift für Heimat- und Volkskunde
Band: 53 (1991)
Heft: 3

Artikel: Die Innenrestaurierung der Jesuitenkirche Solothurn 1952-1953
Autor: Loertscher, Gottlieb
DOI: <https://doi.org/10.5169/seals-862379>

Die Innenrestaurierung der Jesuitenkirche Solothurn 1952–1953

Von Gottlieb Loertscher

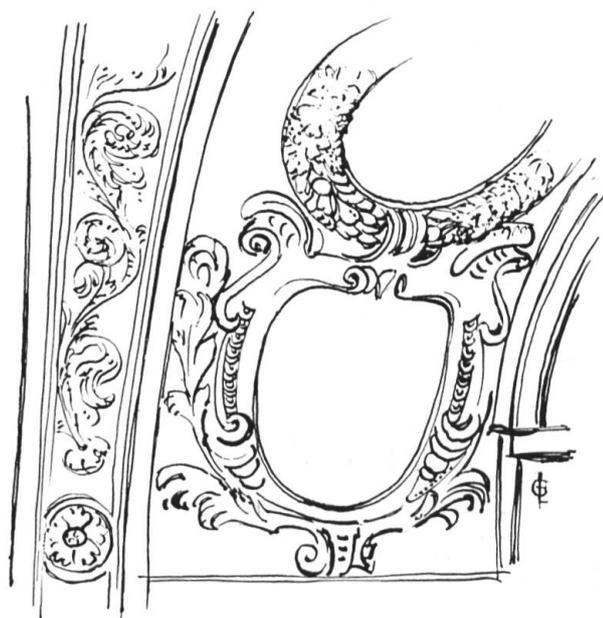
Abb. 3. Kartusche an einem Kapellengewölbe oben.

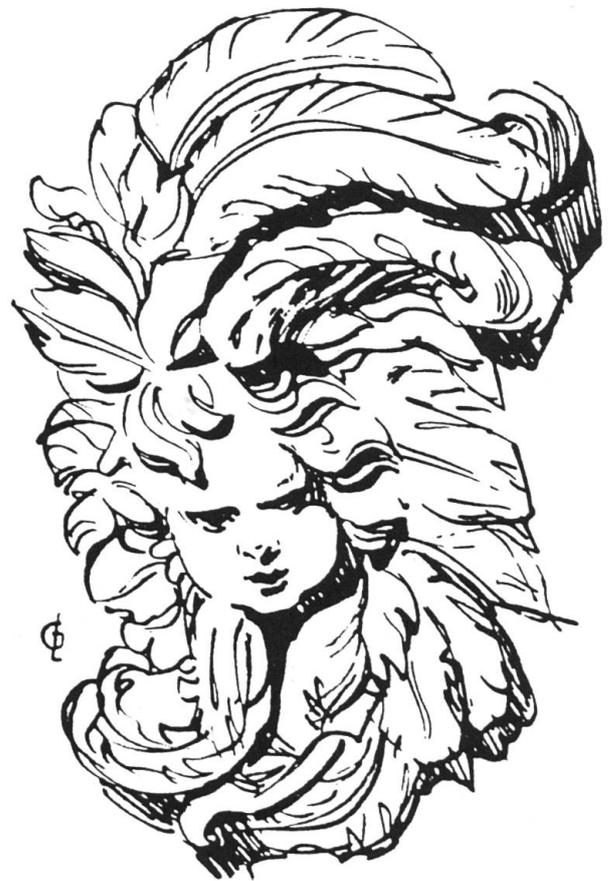
Abb. 5. Geflügeltes Engelsköpfchen. Stuck-Detail der Brüder Neorone.

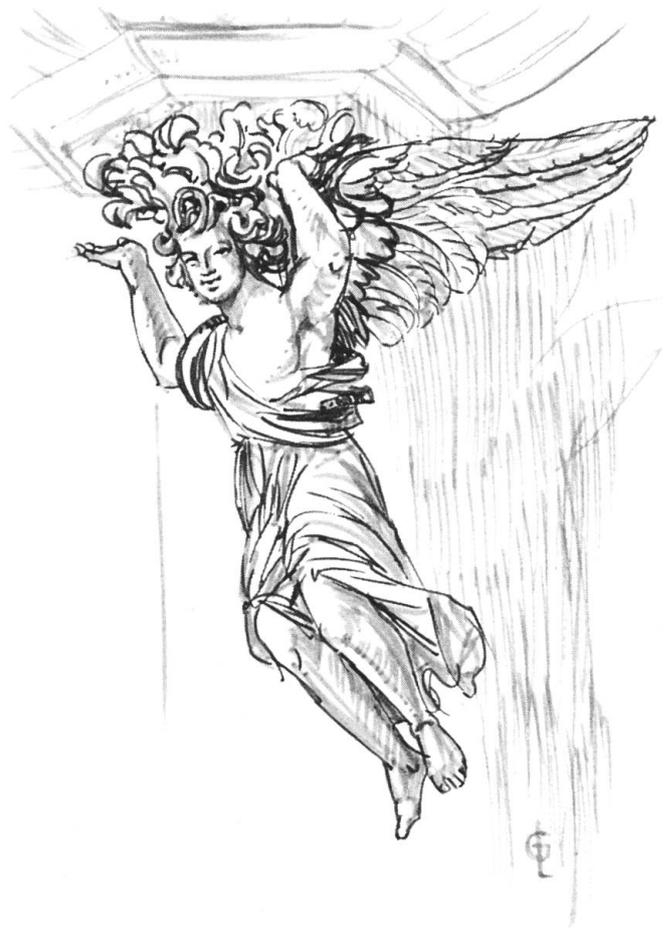
Abb. 8. Die Engelsfigur an der Kanzel, von Johann Peter Frölicher.

Ohne Diskussion verlief die Überholung der Prachtkanzel von Br. Christoph Brack, im Stil kraftvollen Hochbarocks ein besonderes Schmuckstück der Kirche. Ausser den Figuren Christi und den predigenden Evangelisten zieht vor allem die Engelsgestalt den Blick auf sich (Abb. 8). Sie scheint unter der Kanzel zu schweben und den Korpus gleichsam zu tragen. Der Solothurner Jo-
