# Schloss Angenstein, Wiederaufbau und Restaurierung

Von Daniel Gutscher

## *Archäologische Untersuchung und ältere Baugeschichte*

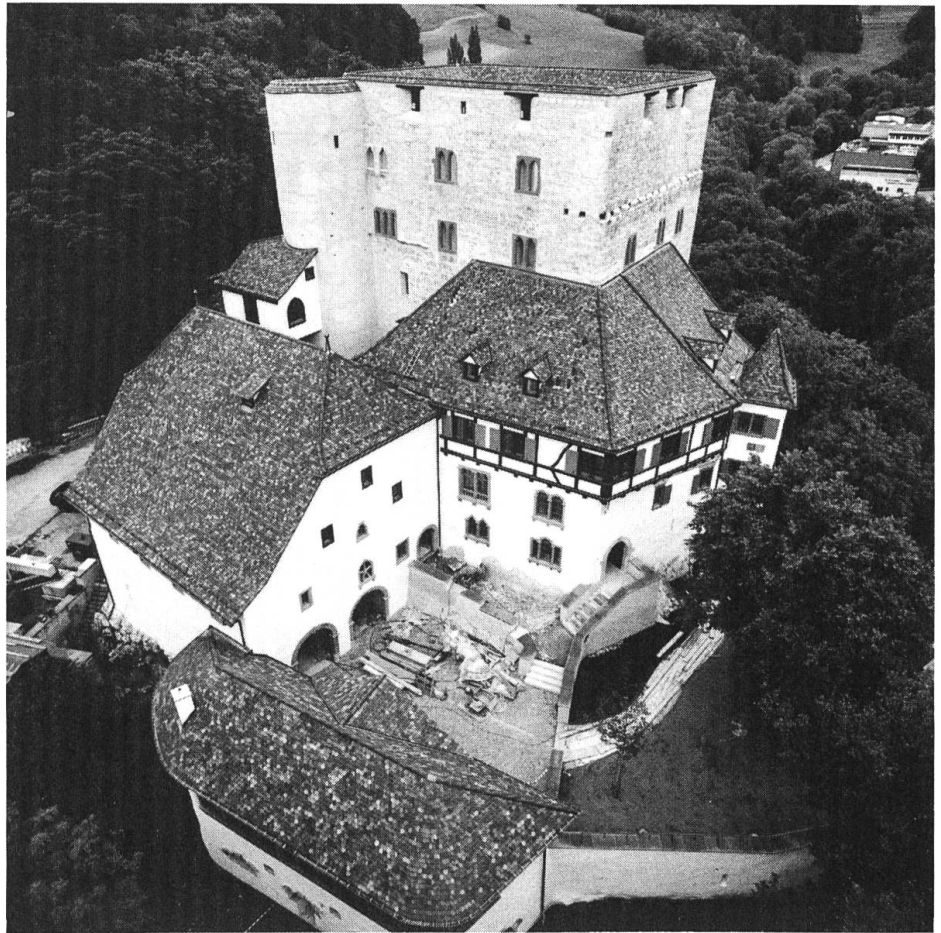
Übersicht von Nordwesten  
auf Donjon und umgebendes  
Schloss.
