Das restaurierte Saxerhaus in Aarau : ein Versuch rekonstruierender Denkmalpflege

DAS RESTAURIERTE SAXERHAUS IN AARAU

ein Versuch rekonstruierender Denkmalpflege

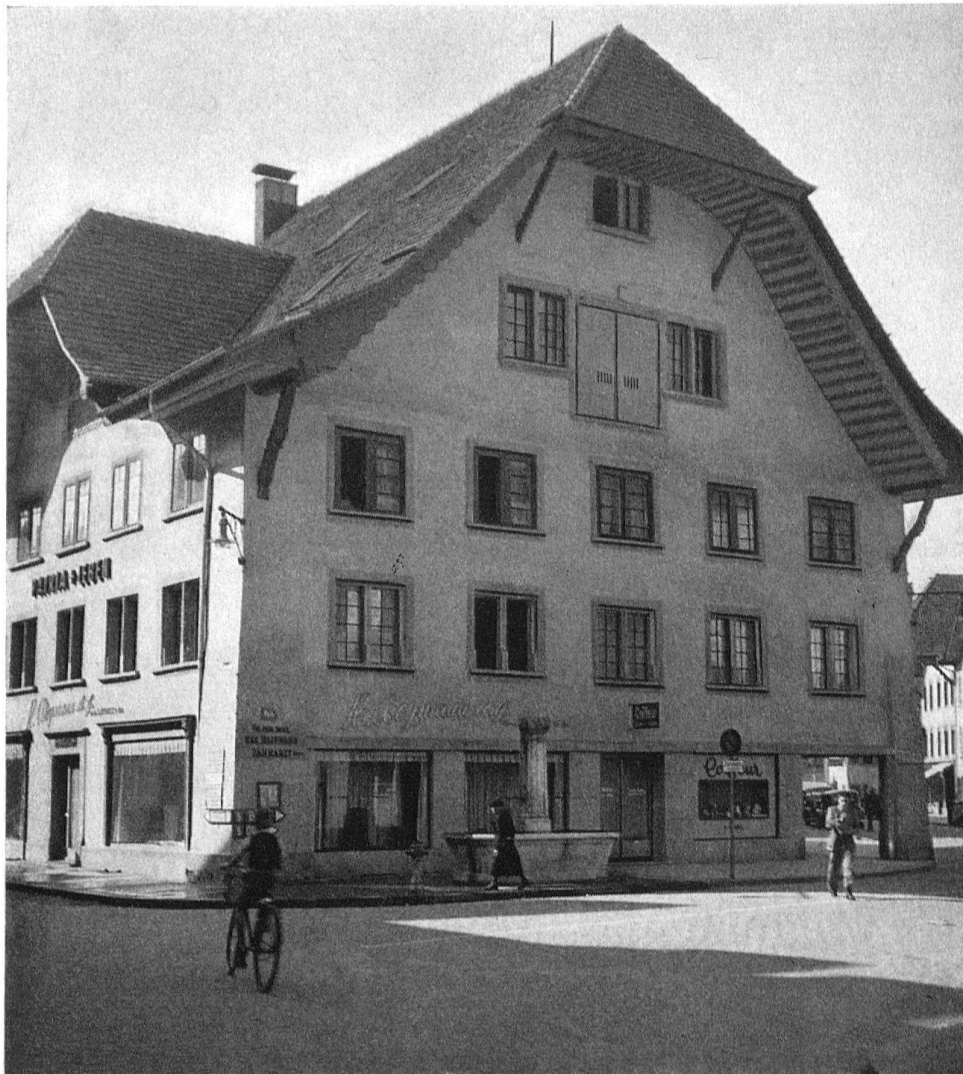
Aarau, das Saxerhaus vor der Wiederherstellung

Leider war die Erdgeschoßzone des Saxerhauses 1934 (damals gab es noch keinen aargauischen Denkmalschutz) mit dem Einbau großer Schaufenster, dem Ausbruch der nordwestlichen Geharkade und einer plumpen Steinplatten-Verkleidung arg verunstaltet worden. Dank des großen Verständnisses des Bauherrn wurde es bei der letzten Außenrestaurierung möglich, diese Platten zu entfernen und die grobschlächtigen Schaufenster auf ein erträgliches Maß zu reduzieren. Nachdem der Bau eingerüstet war, machten wir beim Abschlagen des Verputzes eine Reihe wichtiger Beobachtungen. Vorweg stellten wir fest, daß das reinkonstruktive, strengsymmetrisch angelegte Riegelwerk der beiden Giebel ursprünglich sichtbar war. Den Beweis hierfür lieferten die durchgängig vorhandenen, dunkelgrauen Zierbegleitlinien der Fachwerkfüllungen. Überraschenderweise fanden sich an den Riegelbalken keine Farbspuren. Sie wurden deshalb wiederum naturbehandelt. Besonders glücklich schätzten wir uns über die Wiederentdeckung der originalen, mehrfach übertünchten Dachhimmelmalereien mit üppigem, symmetrisch geschwungenem olivgrünem und ockerfarbig gehöhtem Akanthuswerk auf hellgrauem Grunde, die man sorgfältig erneuerte. Die Farbigkeit der struktiven Architekturglieder erwies sich als schiefergrau, diejenige der Fenstersprossen als oxsenblutrot. Damit waren aber die wegleitenden Sondierungen noch nicht abgeschlossen – die Hauptfront lieferte uns zwei weitere wesentliche Restaurierungsindizien. So traten jeweils über den beiden massigen Eckpfeilern «en grisaille» gemalte, perspektivische Quaderlisenen zu Tage, deren Wiederherstellung sich auf die Vertikalgliederung der Fassaden vorteilhaft auswirkte. Ferner stießen wir über den Obergeschoßfenstern auf dürftige Spuren von illusionistischen Barockgiebeln mit reicher, zwischen Roll- und Akanthuswerk spielender Grisaille-Ornamentik. Es gelang jedoch nicht, die genau kopierten und auf Sammelpausen vereinigten Zierelemente der beiden Giebeltypen zu einem formal überzeugenden Ganzen zu kombinieren. Indes erschien es uns von der Fassadenkomposition her durchaus erwünscht, diese Fensterbekrönungen zu rekonstruieren, zumal sich damit der allzu schroffe Gegensatz zwischen der nüchternstrengen Fensterfront und dem überreichen Fachwerkgiebel etwas mildern ließ, ohne dem Ganzen die innere Spannung zu nehmen. Einem glücklichen Umstand zufolge entdeckten wir dann auf der Suche nach geeigneten Vorlagen rein zufällig beim Pfarrhaus-Abbruch in Oberentfelden an einem dekorativ bemalten Zimmerplafond vorzüglich erhaltene Grisaille-Ornamente, die just unsern fragmentarischen Giebelmalereien in Stil und Komposition täuschend ähnlich waren. Nach sorgfältigen Vorstudien und Modellversuchen am Bau entschieden wir uns schließlich für das Wagnis einer Rekonstruktion. Tüchtige Handwerker, die, gleich versierten Barockkünstlern, mit kecker Bravour die derbkräftigen Giebel in wenigen Stunden hinmalten, trugen das ihre bei zu einer, wie uns scheinen will, überzeugenden Lösung. Die Rechnung ging nun plötzlich auf, und zwar nicht allein innerhalb der freistehenden, von beinahe dröhnendem Formpathos erfüllten Schauffassade, sondern ebenso im typisch barocken Kontrast derselben zu den beiden, mit bewußter Zurückhaltung behandelten Nebenfronten. – Das restaurierte Saxerhaus gereicht so Aarau – der Stadt der schönen Giebel – zu besonderer Zierde.

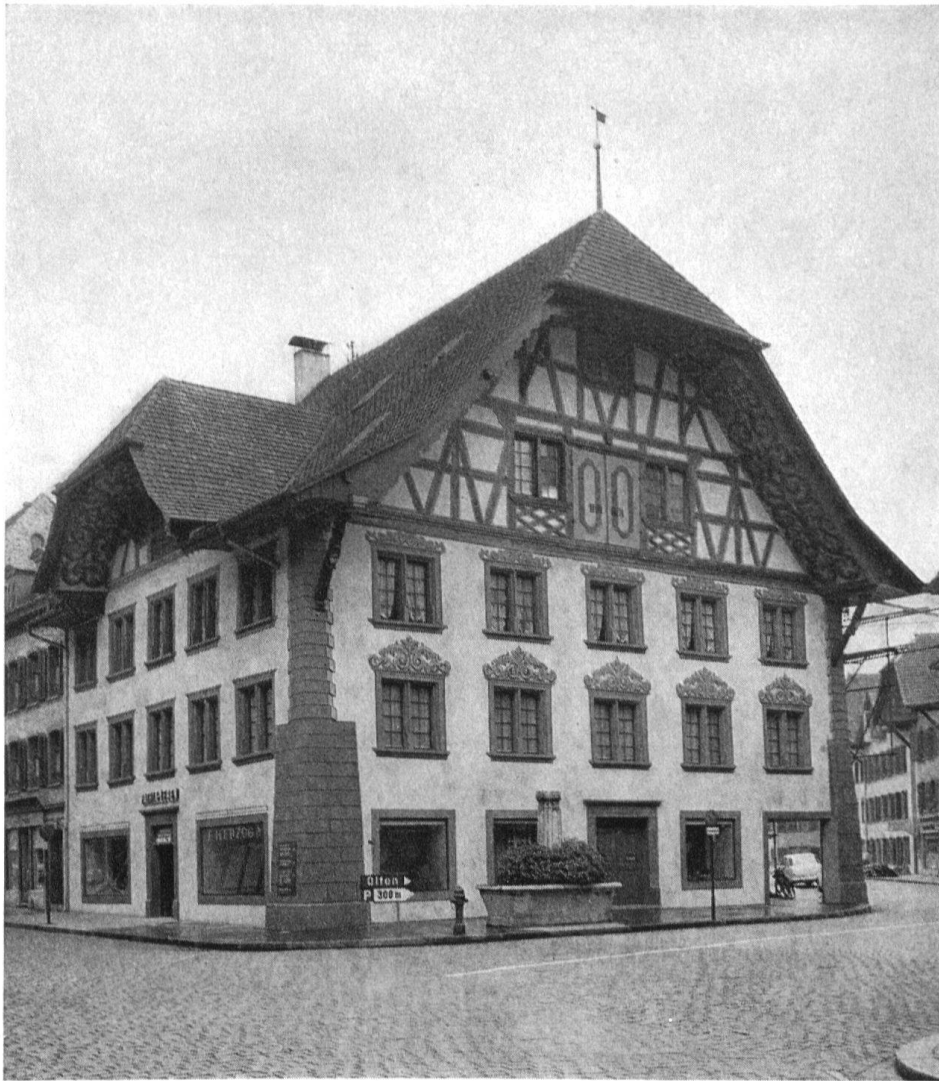
Aarau, das Saxerhaus nach der Wiederherstellung
