Restaurierte Fresken in der Kirche Erlenbach im Simmental

Autor(en): **Känel, Ernst von**

Zeitschrift: **Unsere Kunstdenkmäler : Mitteilungsblatt für die Mitglieder der Gesellschaft für Schweizerische Kunstgeschichte = Nos monuments d'art et d'histoire : bulletin destiné aux membres de la Société d'Histoire de l'Art en Suisse = I nostri monumenti storici : bollettino per i membri della Società di Storia dell'Arte in Svizzera**

Band (Jahr): **14 (1963)**

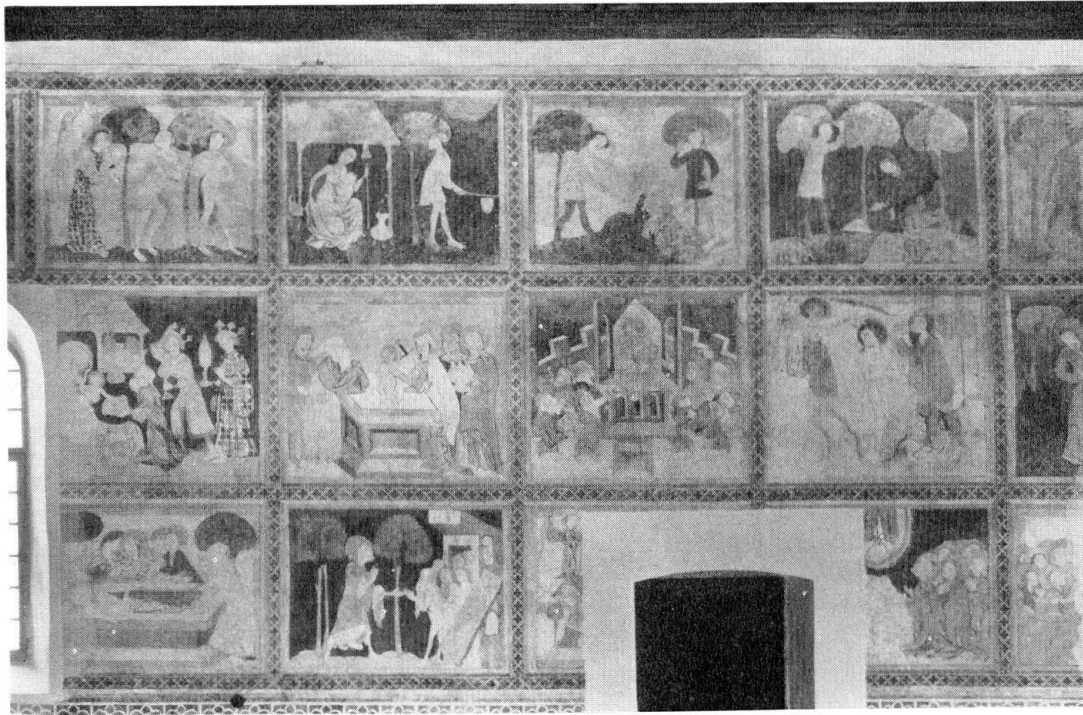
Kirche Erlenbach i. S. Bilderfolge der Nordwand. Nach der Restaurierung

Das Resultat dieser vielfältigen Bemühungen, die an die Geduld und die Treue der Restauratoren höchste Anforderungen stellten, ist gerade in der Erlenbacher Kirche ein überwältigendes. Wie ein prächtiger alter Gobelin präsentiert sich an der Nordwand die über zwanzig Einzelfelder umfassende Bilderbibel, die von wichtigen Geschehnissen des alten Bundes hinübergreift in das Mysterium des Lebens Christi bis hin zur Ausgießung des göttlichen Geistes am Tag der Pfingsten. Eine grandiose Darstellung der biblischen

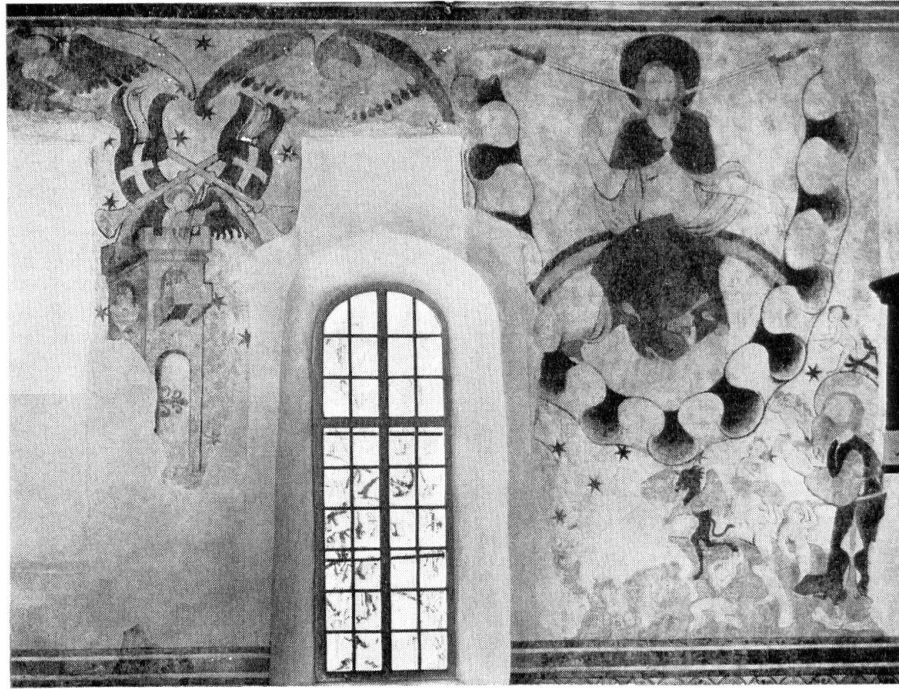
Kirche Erlenbach i. S. Christus als Weltenrichter. Südwand

Kehren wir nochmals ins Schiff zurück, so fesseln uns zunächst die Zehn Jungfrauen am Triumphbogen und dann der monumentale Schmuck der Südwand, bei dem die selten vorkommenden Darstellungen der sieben Sakramente sowie die häufig anzutreffende Darstellung des Jüngsten Gerichtes besonders hervortreten. Diese ebenfalls aus dem frühen 15. Jahrhundert stammende Malerei ist freilich weniger lückenlos erhalten als diejenige der Nordwand. Dafür birgt die Südwand als interessantes Denkmal einer früheren Ausmalung der Kirche einen monumentalen Christophorus aus der Zeit um 1300.
