Artikel: Die Kirche von Därstetten im Simmental : Ergebnisse einer Bauuntersuchung

DIE KIRCHE VON DÄRSTETTEN IM SIMMENTAL

Ergebnisse einer Bauuntersuchung

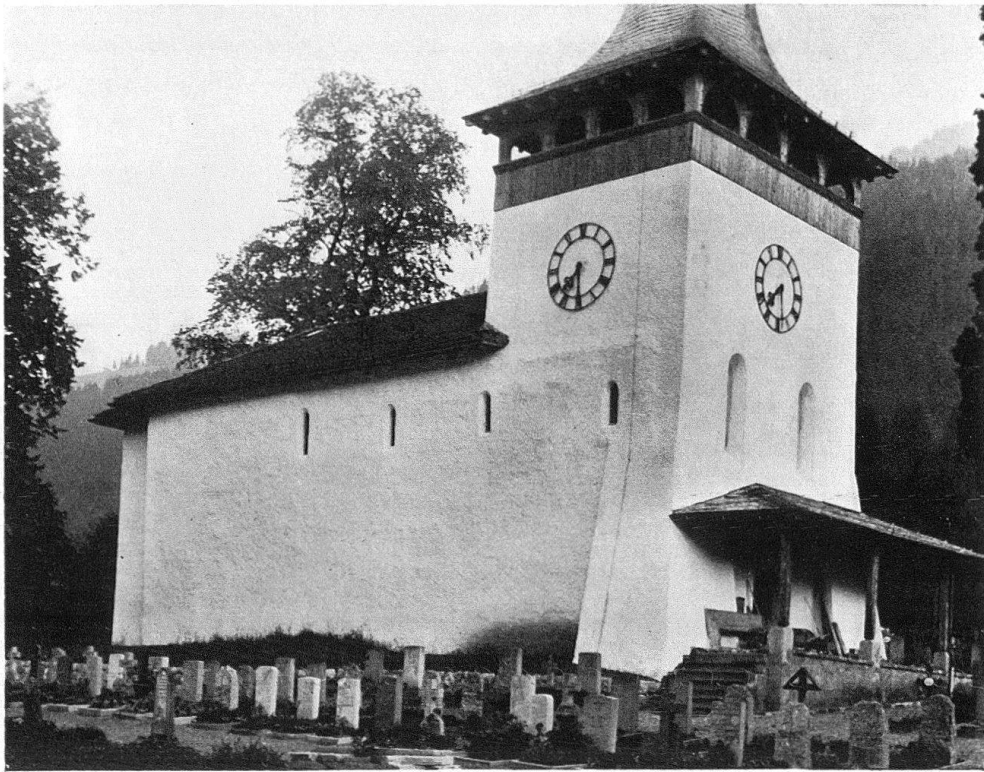
Därstetten. Ehemalige Klosterkirche. Ansicht von Südwesten

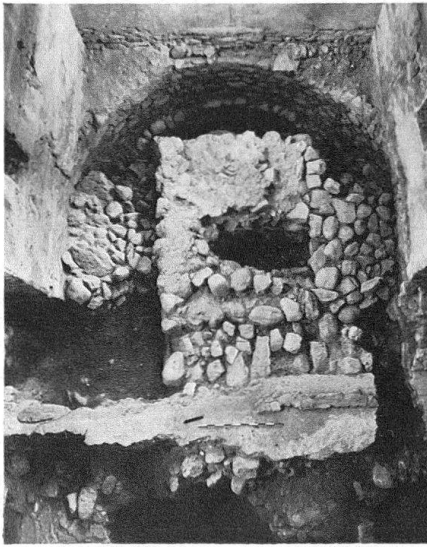
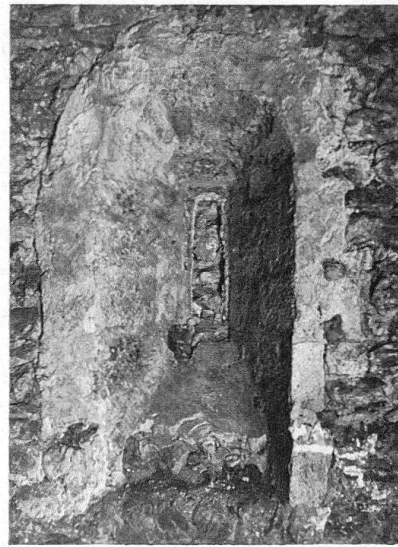
Links: Altarraum; oben romanische Apsis, in der Mitte Altarfundament des 14./15. Jhs., unten alter Mörtelboden. Rechts: Mönchschor; Romanisches Fenster aus der Erbauungszeit

Die lichte Weite des heutigen Rechteckchors deckt sich mit derjenigen der ehemaligen Apsis, von der man das Fundament und 80 cm aufgehendes Mauerwerk freilegen konnte. Zum ursprünglichen Altarhaus gehörte ein langgestreckter Saal, dessen Wände im großen und ganzen die des heutigen Schiffes sind. Typologisch ist somit das ursprüngliche Bauwerk als Einapsidensaal zu bezeichnen.

Mehrere Öffnungen haben sich aus diesem Urbau erhalten. Ein Fenster auf der Südwand hat ein exakt gearbeitetes Gewände und zeigt Fugenglattstrich. Es sei auf den geraden Abschluß unterhalb des Bogens hingewiesen, der den Einbau eines geraden Rahmens (Brettes) ermöglichte. Auf der Südseite des Chors lag die Tür, durch welche die Chorherren in die Kirche gelangten, gegenüber fand sich die Tür zur ehemaligen Sakristei, deren Grundmauern ebenfalls freigelegt wurden.
