De quelques restaurations dans le canton de Neuchâtel

Autor(en): **Courvoisier, Jean**

Zeitschrift: **Unsere Kunstdenkmäler : Mitteilungsblatt für die Mitglieder der Gesellschaft für Schweizerische Kunstgeschichte = Nos monuments d'art et d'histoire : bulletin destiné aux membres de la Société d'Histoire de l'Art en Suisse = I nostri monumenti storici : bollettino per i membri della Società di Storia dell'Arte in Svizzera**

Band (Jahr): **22 (1971)**

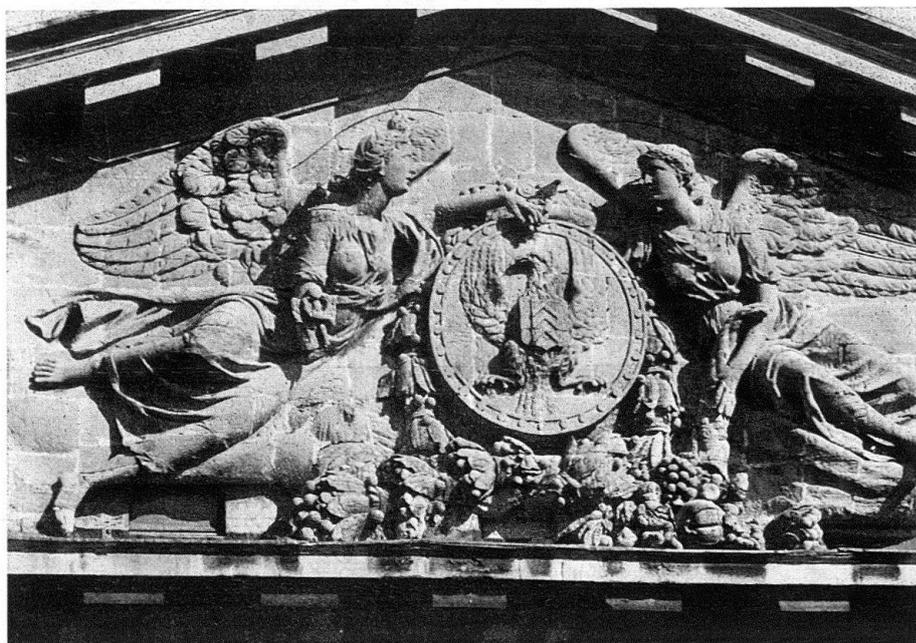
L'hôtel de ville de Neuchâtel. Partie centrale du fronton ouest, avant la restauration

A *Neuchâtel* encore, un important travail de restauration a été entrepris par le service des bâtiments de la ville, bénéficiant des conseils d'experts fédéraux et cantonaux, pour remettre en état l'extérieur de l'*hôtel de ville*, conçu par Pierre-Adrien Paris et bâti entre 1784 et 1790. La pollution moderne, autant que des hivers humides ou rigoureux, avait terni et attaqué les parties les plus délicates de la pierre. Il fallait, en plus, mettre l'édifice à couvert en éloignant l'ardoise de certaines parties du toit, puis renouveler la ferblanterie usée par des chéneaux et des tuyaux de descente en cuivre, plus durables. Il ne suffisait pas de nettoyer les façades où les calcaires jaune et blanc se trouvaient ternis par une patine avoisinant la crasse – notamment à l'est, où apparaissaient encore des traces de la fumée du chemin de fer régional à vapeur supprimé en 1901. Un examen attentif, à partir des échafaudages, confirma les observations fragmentaires faites jusque là; des balustres avaient souffert et plus encore le décor du fronton occidental, où des morceaux entiers étaient fendus, détachés, voire déposés. Tout un travail méticuleux de reconstitution et de consolidation a permis de remettre en état, avec tout le respect nécessaire, les sculptures de F. Desplands (1787), notamment le bras et le caducée de l'allégorie du Commerce, plus les morceaux de la guirlande aux pieds de l'Abondance. Des dispositions discrètes ont été prises pour écarter les pigeons, et par conséquent leurs irrespectueuses salissures.

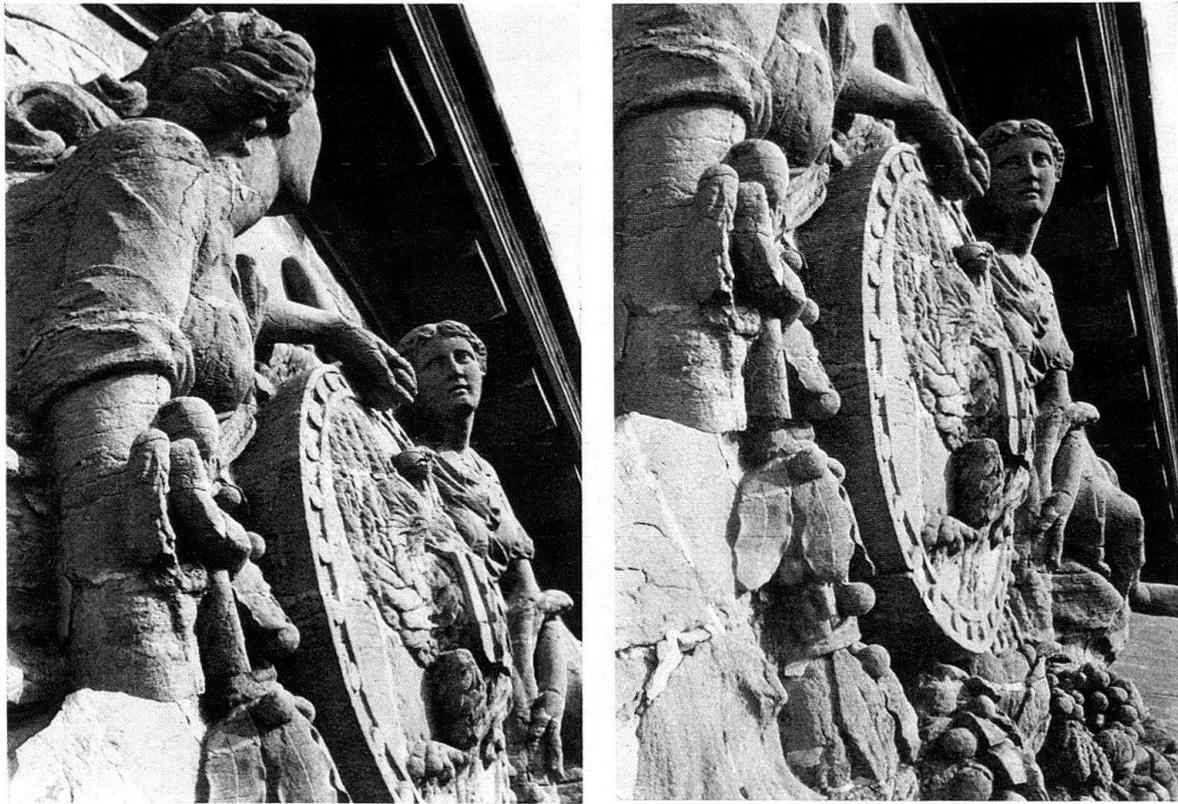
L'hôtel de ville de Neuchâtel. Détails du fronton ouest, avant la restauration

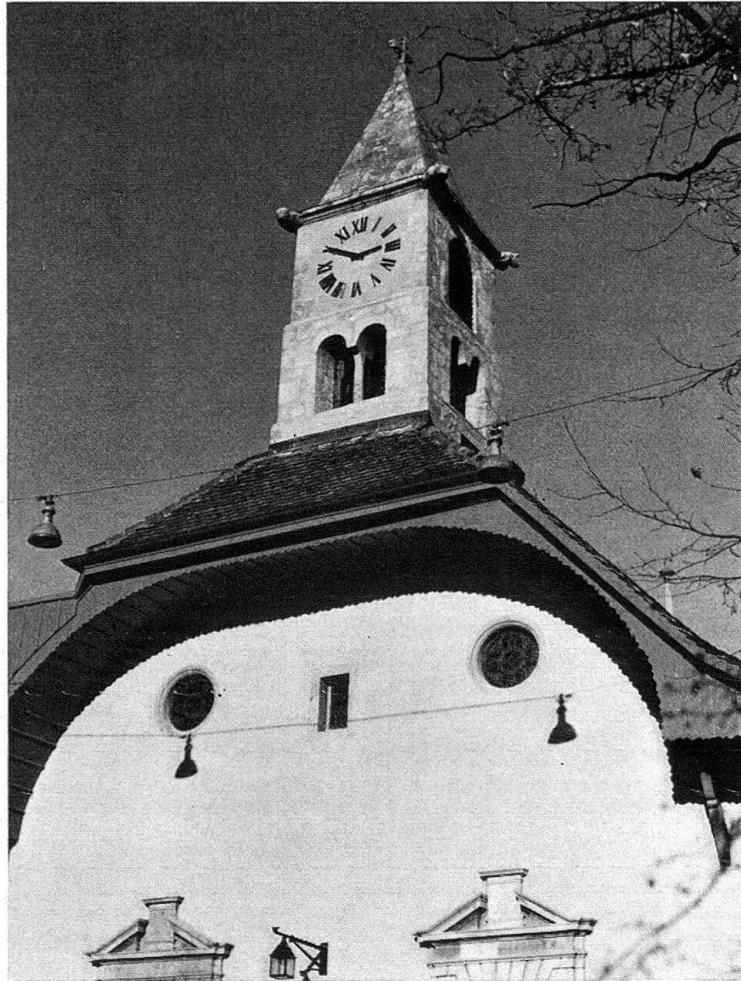
Le temple de Serrières restauré. Détail

Le mauvais état de la façade occidentale du *temple de Serrières*, où se produisaient des infiltrations d'eau, a provoqué des travaux d'entretien générateurs d'une découverte intéressante. On savait, depuis les fouilles de 1945, que le clocher incorporé dans la

façade occidentale était roman, sur des bases carolingiennes. Comme le socle de ciment, qui enveloppait la tour au point où elle émerge du toit, s'était décollé en provoquant des infiltrations, le service des bâtiments de la ville de Neuchâtel le fit démolir. On découvrit alors, dans le mur mis au jour, quatre baies romanes jumelées, en plus ou moins bon état, dépourvues de leurs colonnettes et obturées par des moëllons. Sous le crépi de l'étage supérieur, à l'ouest, on trouva en plus une baie analogue, dont subsistait un seul quart d'arc. Vu l'intérêt de ces découvertes, les autorités et les services compétents décidèrent de restaurer le clocher, sans doute modifié en 1625 et muni alors à l'étage supérieur de trois baies en plein cintre, plus grandes que les fenêtres primitives. Décapée, la façade naguère envahie par le lierre, a pu être assainie; le berceau pourri de l'avant-toit a été consolidé et repeint. Après des mesures de consolidation, le premier étage de la tour dépassant le toit a vu reconstituer sur chaque face une baie jumelle, discrètement fermée aux intempéries, tandis qu'au second étage ouest, on renonçait à ouvrir la fenêtre pour installer un sobre cadran, correspondant à l'horloge placée à un niveau supérieur à l'ancien. La pyramide terminale, rejointoyée, a vu colmater les fissures de son chéneau de pierre aboutissant à quatre gargouilles ayant des faces humaines. C'est ainsi que,

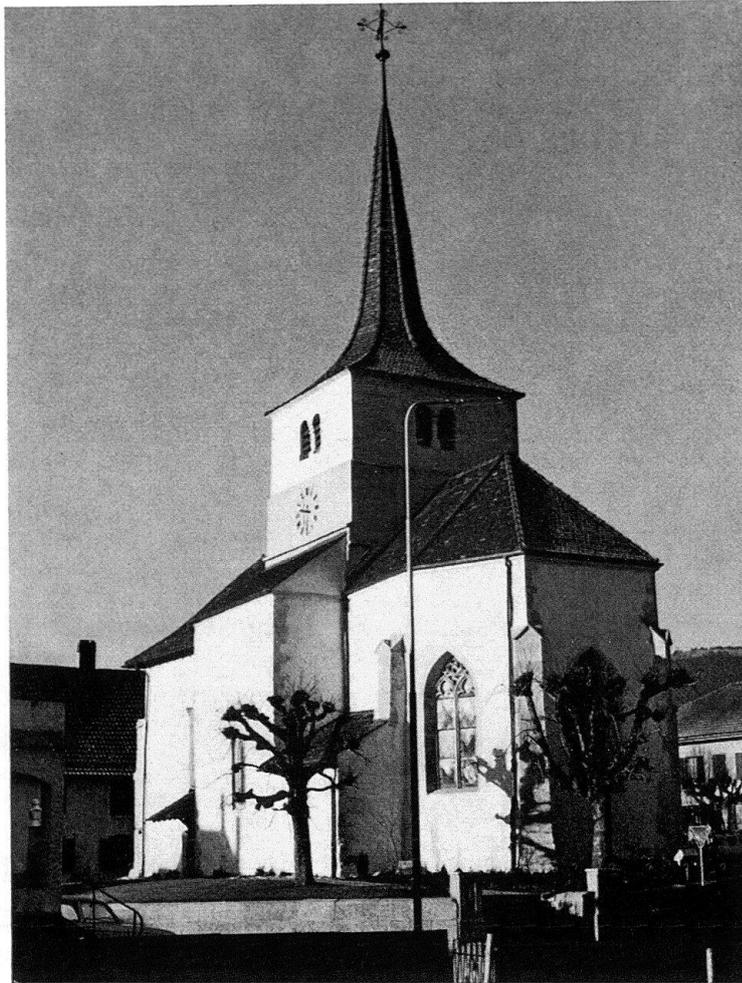
L'église de Fontaines, vue du sud-est

Quelques kilomètres plus loin, *le temple de Fontaines* attendait une restauration que l'intervalle depuis la précédente, en 1913, rendait toujours plus nécessaire. Une fois l'extérieur réparé et recrépi dans la teinte claire du plâtre d'autrefois, les restaurateurs se sont attaqué avec bonheur aux problèmes délicats de l'intérieur (1969/70; Robert Monnier, architecte). Là encore un crépi plus lumineux a fait oublier les taches apparues avec le temps; M. Benoît de Dardel, peintre spécialisé dans ce travail, a rafraîchi et ranimé le décor peint du XVIII^e siècle qui donnait un caractère particulier à cette église du XVI^e siècle, achevée en 1686: versets bibliques dans des cadres ocre ou noirs, écus armoriés et lignes pointillées sur les armoires murales du chœur. La sacristie occupe désormais le petit local sud-est remanié en 1706, réservé naguère aux archives; la grande peinture de Heaton a été déposée; le mobilier neuf, plus sobre que l'ancien, n'occupe plus qu'une partie de la nef; un escalier en vis assure l'accès de la galerie. Il faut aussi se réjouir du maintien de la chaire typique de 1683, restaurée en 1913, et noter l'éclairage résolu par des groupes de «spots» plus discrets que les lustres de fer forgé. Jean Courvoisier

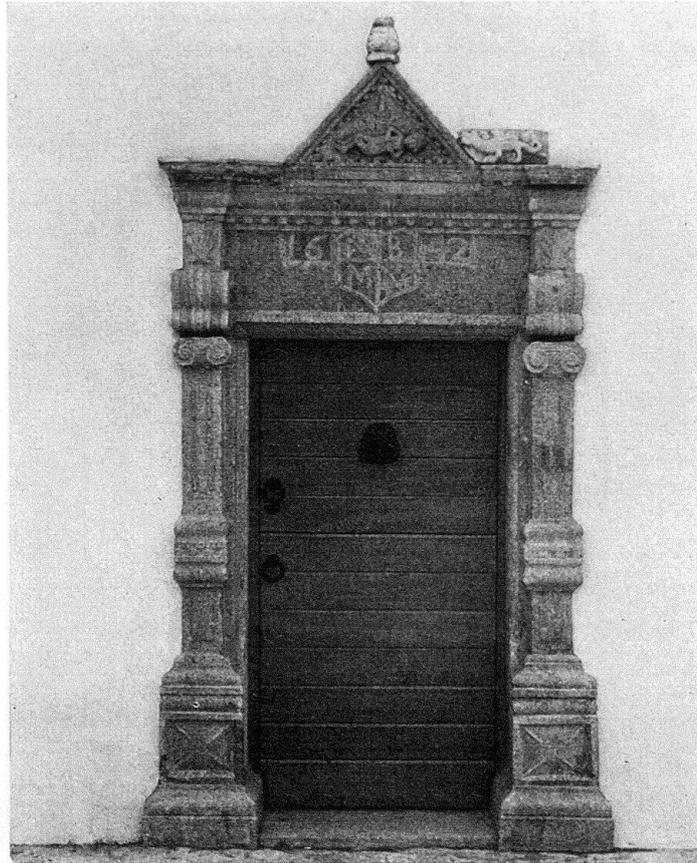
Porte aux Bourquins de Bise (La Côte-aux-Fées)

En dehors du chef-lieu il faut signaler une réussite, apparemment modeste, qui tire toute sa valeur de l'esprit dans lequel elle a été réalisée, grâce à un louable respect du document. La *porte armoriée* des Bourquins de Bise, à *La Côte-aux-Fées*, décrite dans l'inventaire des Monuments d'art et d'histoire du canton, avait non seulement souffert des intempéries, mais probablement aussi de remaniements. Les piédroits sculptés, redressés, ont été remis exactement au-dessous des consoles limitant l'entablement; les blessures infligées au calcaire ont été réparées avec discrétion, mais sans tricherie, par le tailleur de pierre Vermot. Un nouveau vantail de porte, en harmonie avec le caractère de l'encadrement et les traditions montagnardes, atteste aussi la volonté fort sympathique du propriétaire de restaurer, puis de mettre en valeur, une entrée quelque peu monumentale, d'un type rare dans la région.
