**Artikel:** De quelques restaurations dans le canton de Neuchâtel

**Autor:** Courvoisier, Jean

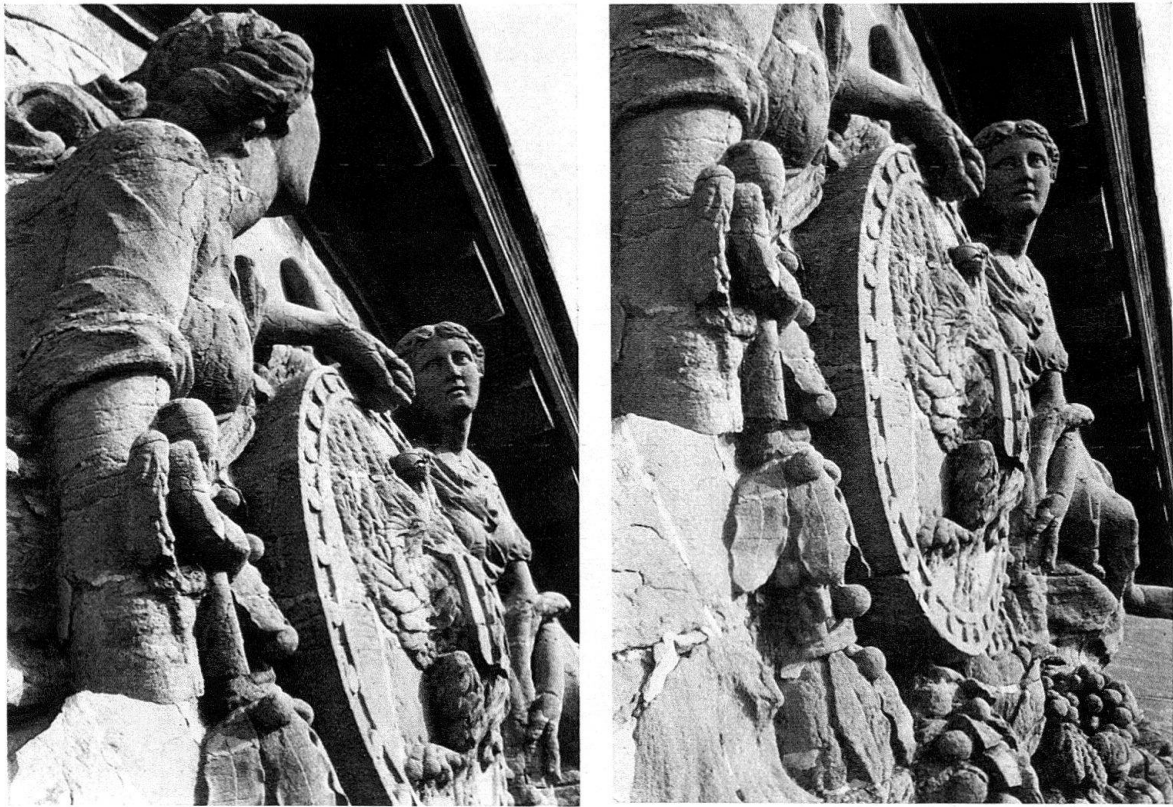
L'hôtel de ville de Neuchâtel. Détails du fronton ouest, avant la restauration

A *Neuchâtel* encore, un important travail de restauration a été entrepris par le service des bâtiments de la ville, bénéficiant des conseils d'experts fédéraux et cantonaux, pour remettre en état l'extérieur de l'*hôtel de ville*, conçu par Pierre-Adrien Paris et bâti entre 1784 et 1790. La pollution moderne, autant que des hivers humides ou rigoureux, avait terni et attaqué les parties les plus délicates de la pierre. Il fallait, en plus, mettre l'édifice à couvert en éloignant l'ardoise de certaines parties du toit, puis renouveler la ferblanterie usée par des chéneaux et des tuyaux de descente en cuivre, plus durables. Il ne suffisait pas de nettoyer les façades où les calcaires jaune et blanc se trouvaient ternis par une patine avoisinant la crasse – notamment à l'est, où apparaissaient encore des traces de la fumée du chemin de fer régional à vapeur supprimé en 1901. Un examen attentif, à partir des échafaudages, confirma les observations fragmentaires faites jusque là; des balustres avaient souffert et plus encore le décor du fronton occidental, où des morceaux entiers étaient fendus, détachés, voire déposés. Tout un travail méticuleux de reconstitution et de consolidation a permis de remettre en état, avec tout le respect nécessaire, les sculptures de F. Desplands (1787), notamment le bras et le caducée de l'allégorie du Commerce, plus les morceaux de la guirlande aux pieds de l'Abondance. Des dispositions discrètes ont été prises pour écarter les pigeons, et par conséquent leurs irrespectueuses salissures.

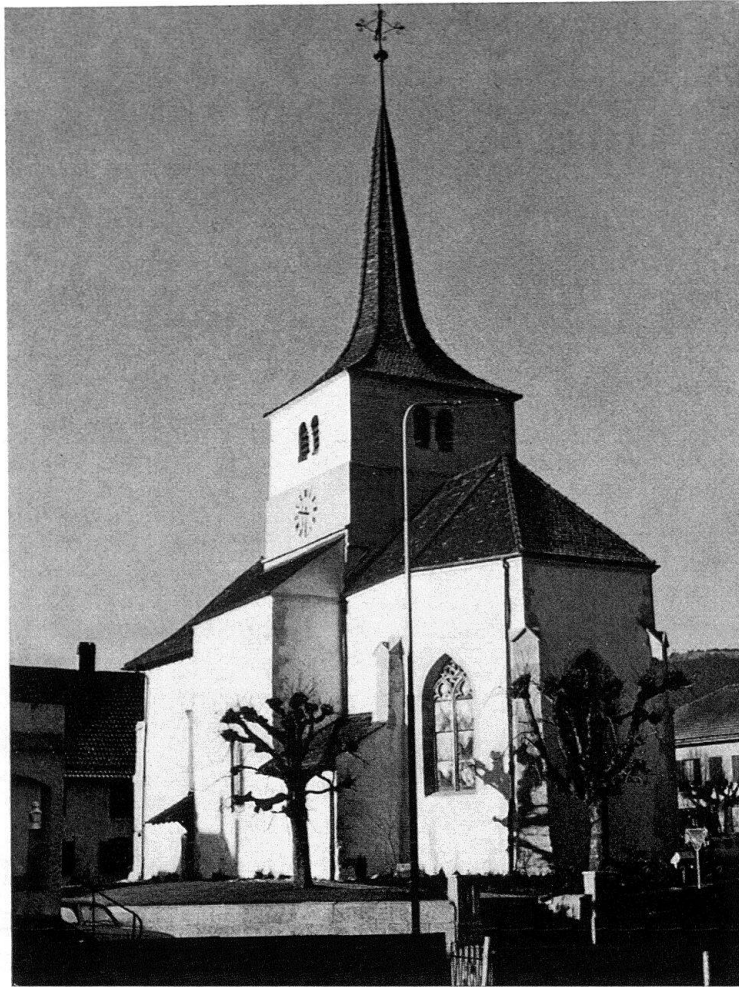
L'église de Fontaines, vue du sud-est

Quelques kilomètres plus loin, *le temple de Fontaines* attendait une restauration que l'intervalle depuis la précédente, en 1913, rendait toujours plus nécessaire. Une fois l'extérieur réparé et recrépi dans la teinte claire du plâtre d'autrefois, les restaurateurs se sont attaqué avec bonheur aux problèmes délicats de l'intérieur (1969/70; Robert Monnier, architecte). Là encore un crépi plus lumineux a fait oublier les taches apparues avec le temps; M. Benoît de Dardel, peintre spécialisé dans ce travail, a rafraîchi et ranimé le décor peint du XVIII<sup>e</sup> siècle qui donnait un caractère particulier à cette église du XVI<sup>e</sup> siècle, achevée en 1686: versets bibliques dans des cadres ocre ou noirs, écus armoriés et lignes pointillées sur les armoires murales du chœur. La sacristie occupe désormais le petit local sud-est remanié en 1706, réservé naguère aux archives; la grande peinture de Heaton a été déposée; le mobilier neuf, plus sobre que l'ancien, n'occupe plus qu'une partie de la nef; un escalier en vis assure l'accès de la galerie. Il faut aussi se réjouir du maintien de la chaire typique de 1683, restaurée en 1913, et noter l'éclairage résolu par des groupes de «spots» plus discrets que les lustres de fer forgé. Jean Courvoisier

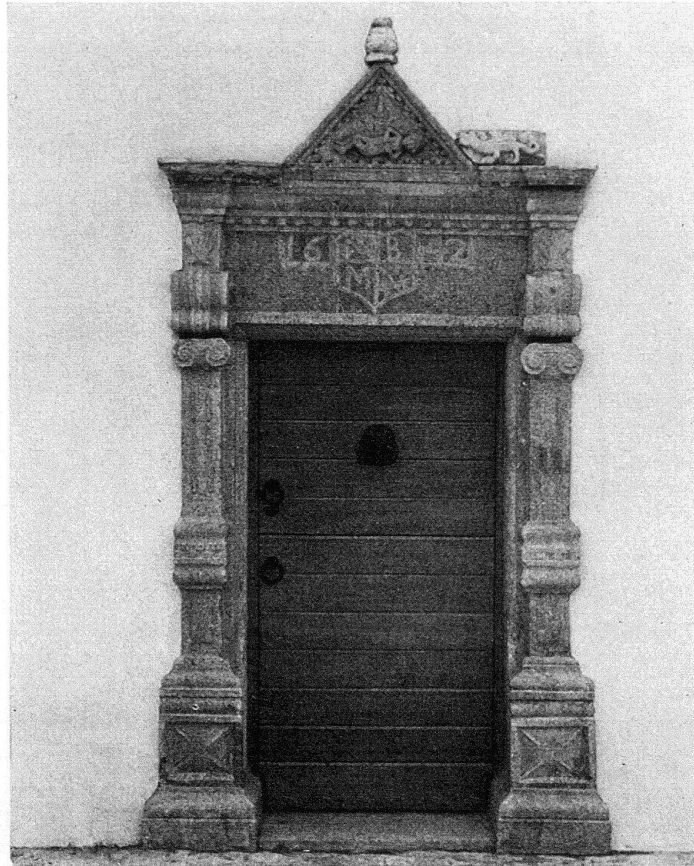
Porte aux Bourquins de Bise (La Côte-aux-Fées)

En dehors du chef-lieu il faut signaler une réussite, apparemment modeste, qui tire toute sa valeur de l'esprit dans lequel elle a été réalisée, grâce à un louable respect du document. La *porte armoriée* des Bourquins de Bise, à *La Côte-aux-Fées*, décrite dans l'inventaire des Monuments d'art et d'histoire du canton, avait non seulement souffert des intempéries, mais probablement aussi de remaniements. Les piédroits sculptés, redressés, ont été remis exactement au-dessous des consoles limitant l'entablement; les blessures infligées au calcaire ont été réparées avec discrétion, mais sans tricherie, par le tailleur de pierre Vermot. Un nouveau vantail de porte, en harmonie avec le caractère de l'encadrement et les traditions montagnardes, atteste aussi la volonté fort sympathique du propriétaire de restaurer, puis de mettre en valeur, une entrée quelque peu monumentale, d'un type rare dans la région.
