Artikel: Les fortifications du Bourg-d'en-as et l'ancien port d'Hermance

Autor: Bonnet, Charles

LES FORTIFICATIONS DU BOURG-D'EN-BAS ET L'ANCIEN PORT D'HERMANCE

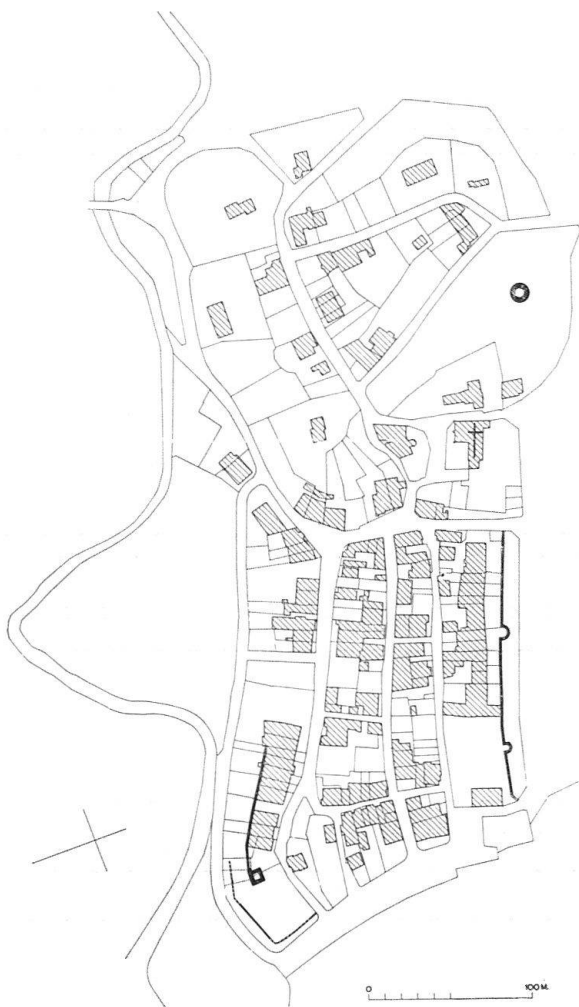
Fig. 1. Hermance. Plan de situation. Fondations découvertes en 1969-1970 et vestiges des fortifications encore visibles

La découverte fortuite de nouveaux murs et d'une tour de défense permet de compléter ces premières études. Nous pouvons aujourd'hui mieux situer le port et préciser l'importance des fortifications du côté du lac (fig. 1).

Le Cadastre actuel (fig. 1) comme la mappe de 1740 nous montrent assez clairement l'ancienne implantation de la «ville».
