Artikel: Die Marienkrönung des Waltensburger Meisters in Churwalden

DIE MARIENKRÖNUNG DES WALTENSBURGER MEISTERS IN CHURWALDEN

von Hans Rutishauser

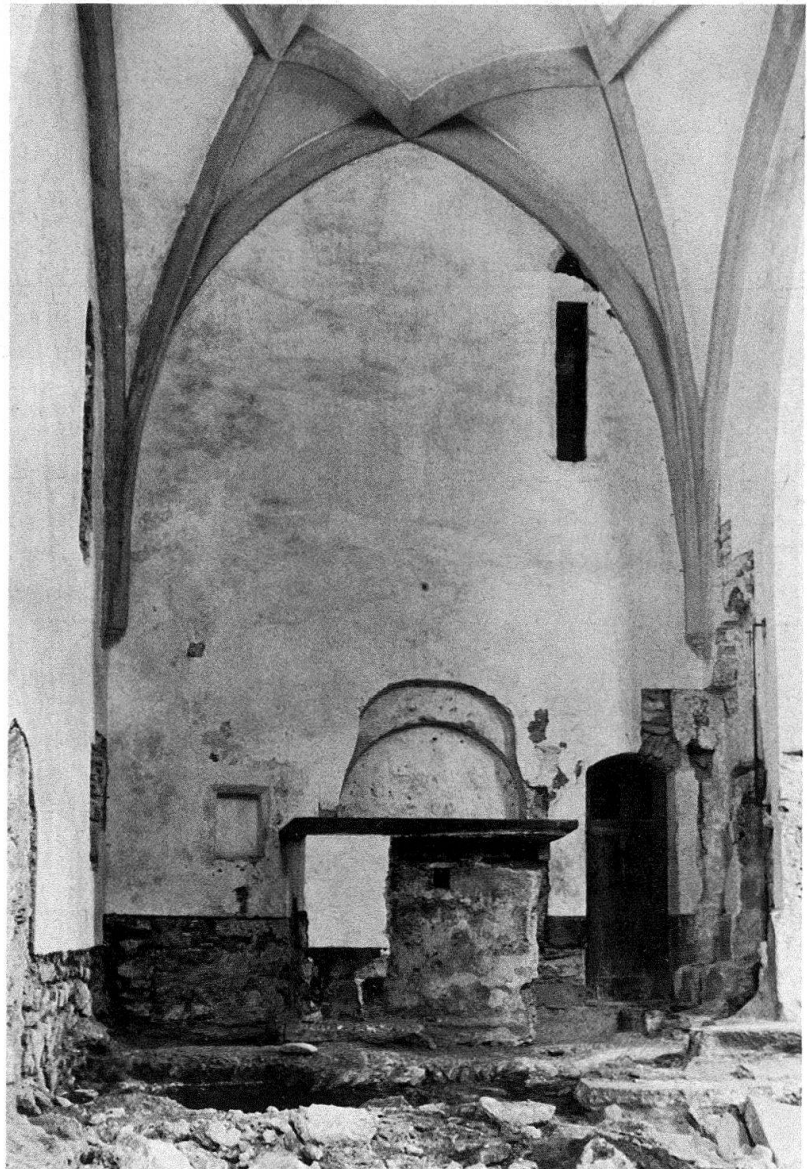
Abb. 1. Churwalden,
St. Maria und Michael.
Ostwand des Nordseiten-
schiffes. Die ausgeräumte
Altarnische 1970 vor der
Freilegung des Wandbildes

Bei bauhistorischen Sondierungen im Nordseitenschiff entdeckte man über der Altarplatte in der Ostwand eine fusstiefe, 100 cm hohe und 140 cm breite Rundbogennische (Abb. 1). Sie war zugemauert, der Nischengrund weiss gekalkt; doch schimmerten durch den Kalkanstrich grünlich die Formen gemalter Figuren. An zwei schadhaften Stellen lag darunter eine noch ältere Malschicht bloss, die allerdings durch Pickelhiebe weitgehend zerstört war.
