Artikel: Eidgenössische Denkmalpflege 1969 bis 1973

Autor: Grünenfelder, Josef

EIDGENÖSSISCHE DENKMALPFLEGE 1969 BIS 1973

LISTE DER UNTER DER AUFSICHT DER EIDGENÖSSISCHEN KOMMISSION
FÜR DENKMALPFLEGE
IN DEN JAHREN 1969 BIS 1973 DURCHGEFÜHRTEN ARBEITEN

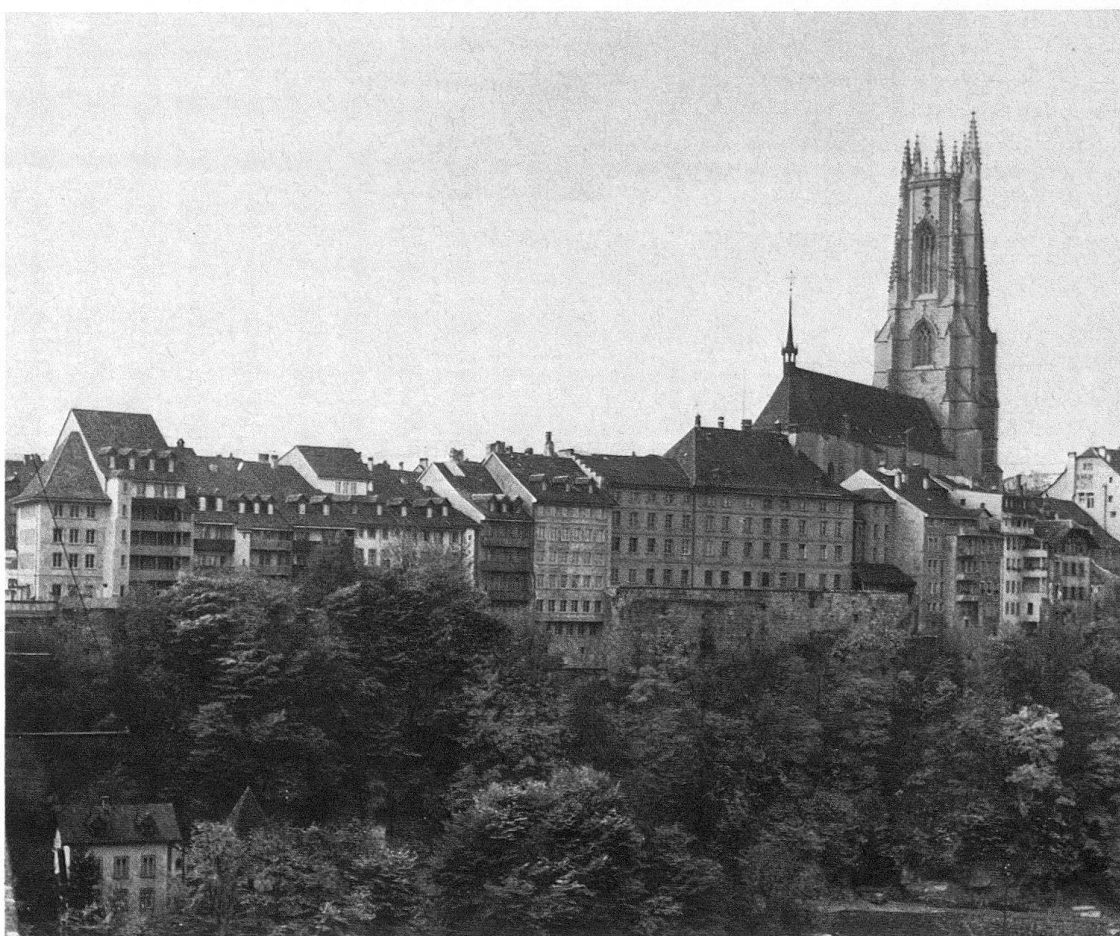
FRIBOURG. Rue des Bouchers. Die Stadt Freiburg i. Ü. gehört zu den am besten erhaltenen mittelalterlichen Städten Europas. Ihr weitgehend erhaltenes Stadtbild war an empfindlichster Stelle bedroht, als man eine ganze Häuserzeile auf der Ostseite des Burgquartiers abbrechen und an ihre Stelle einen modernen Bürobau der kantonalen Verwaltung setzen wollte. Dem Druck der öffentlichen Meinung, internationaler und schweizerischer Fachleute sowie dem Umstand, dass eine geeignete Trägerschaft gefunden werden konnte, ist es zu verdanken, dass nun die Metzgergasse als Wohnquartier erhalten und restauriert werden konnte. Die Sanierung wird aber erst abgeschlossen sein, wenn auch der Schwerverkehr nicht mehr durch die Altstadt fließt, der nicht nur Lärm und Gestank, sondern auch Erschütterungsschäden sogar an der Kathedrale mit sich bringt.

FRIBOURG. 108–115, rue des Bouchers. Grossangelegte Sanierung und Restaurierung einer Altstadt-Häuserzeile. Einbau von Arkaden aus Verkehrsgründen. Einbau von Wohnungen unter Erhaltung der historischen Substanz. Neubauten anstelle des ehem. Theaters und am Brückenkopf. Mit der Erhaltung dieser Häuser konnte das Stadtbild vor schwerer Beeinträchtigung an empfindlichster Stelle bewahrt werden.

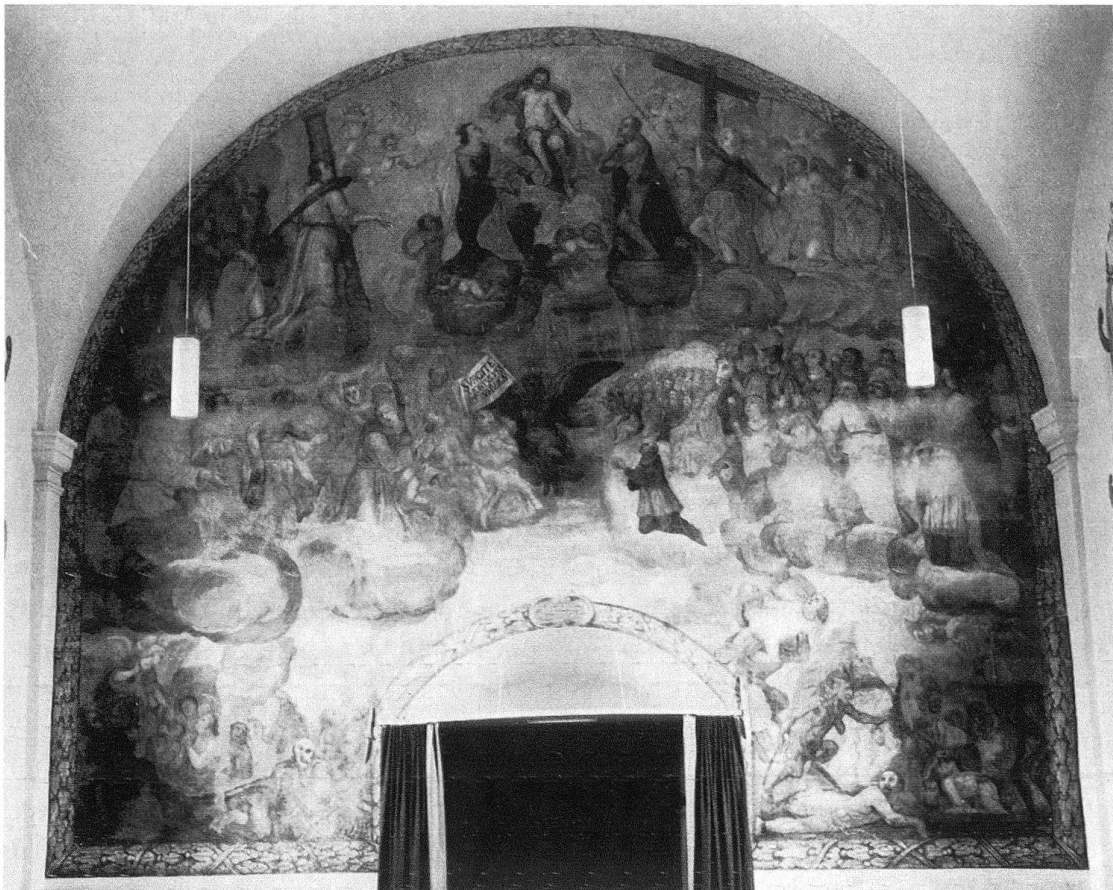
LUMBREIN GR. Kath. Pfarrkirche. Die schlichte Kirche verbarg unter uniformer Übermalung kräftige Dekorationsmalereien, schwarz-weiss im Chor und bunt an den Fensterrahmen des Schiffes. Die grösste Überraschung war die Entdeckung des wandfüllenden Jüngsten Gerichtes an der Westseite, 1694 von Nicolao de Giuliani aus Roveredo gemalt. Die Pfarrei verzichtete auf Kniebänke, damit die Bankreihen enger gestellt und die Empore nicht mehr eingebaut werden musste.

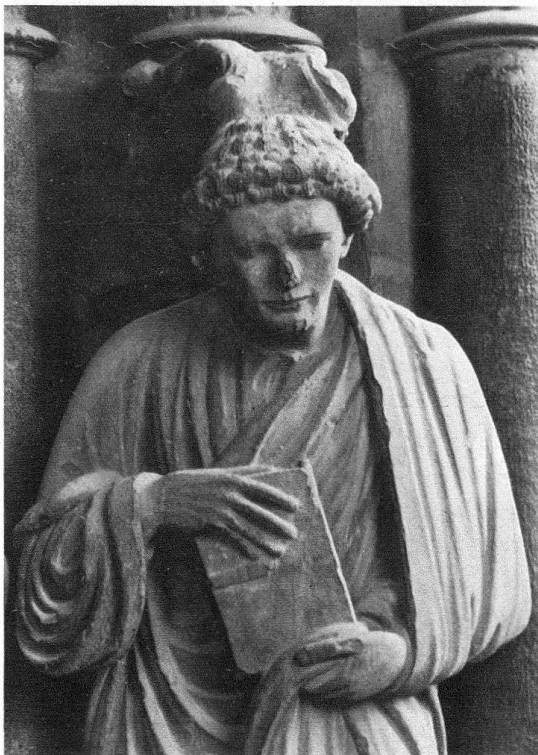
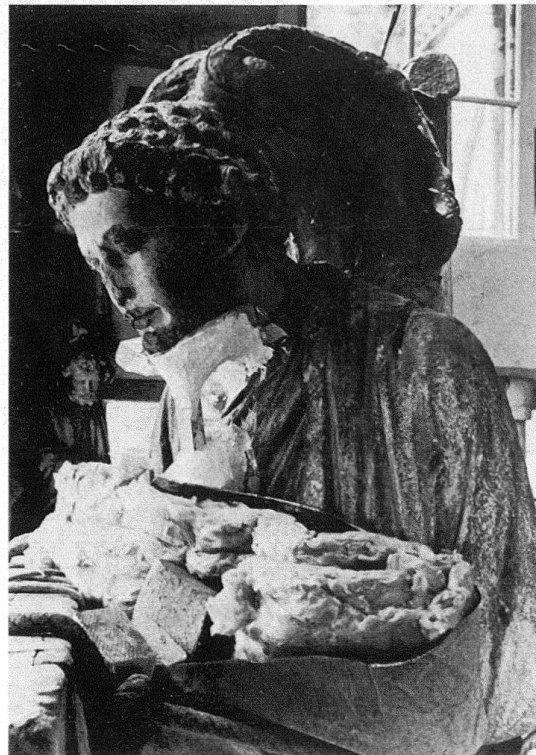
LAUSANNE. Kathedrale. Das frühgotische Südportal, nicht nur eine Türrahmung, sondern ein kleines selbständiges Gehäuse, war bis in unser Jahrhundert hinein so intakt, dass sogar Teile der ursprünglichen Farbfassung an den Figuren erhalten blieben. Die Aufnahme links zeigt den Zustand des Johannes im Jahre 1899. Heute ist man gezwungen, die im Laufe weniger Jahrzehnte völlig abgewitterten Originale durch Kopien zu ersetzen und ins Museum zu bringen. Die Hauptschuld an dem rapiden Zerfall trägt nachweisbar die starke Luftverschmutzung (Schwefeldioxyd). Die Aufnahme rechts zeigt den heutigen abgewitterten Zustand derselben Figur.

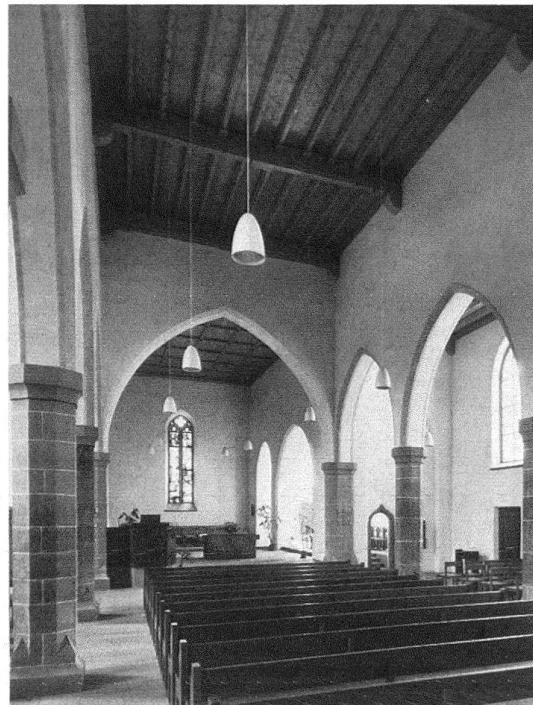
DIESSENHOFEN TG. Stadtkirche. Eine in den Umfassungsmauern in die Spätromantik zurückreichende, nach 1395 zur Staffelhalle und vor 1500 unter Einzug neuer Arkaden zur Halle mit drei gleichhohen, flachgedeckten Schiffen umgebaute, 1838 in biedermeierlicher Neugotik veränderte und 1903 in spätester Neugotik ausgestattete paritätische Kirche war zu restaurieren und für den reformierten Gottesdienst herzurichten. Das Projekt fusste auf den Ergebnissen der gründlichen archäologischen Untersuchung nicht nur des Bodens, sondern auch des aufgehenden Mauerwerks. Unter Beibehaltung der spätgotischen Arkaden und der neugotischen Fenster wurde das Raumbild der Staffelhalle wiederhergestellt, anstelle des verlorenen Lettners ein Chorbogen eingezogen. Diese Lösung ermöglichte es, ein Maximum an historischer Bausubstanz zu erhalten.

- DEITINGEN SO. Kath. Pfarrkirche. Gesamtrestaurierung.
- DELÉMONT BE. Chapelle du Vorbourg. Gesamtrestaurierung. Instandstellung der Exvotos.
- DIESSENHOFEN TG. Ref. Stadtkirche. Innenrestaurierung und neuer Aussenanstrich nach Aufhebung des Paritätsverhältnisses. Einlagerung der neugotischen katholischen Ausstattung. Wiederherstellung des spätgotischen Raumbildes. Die archäologische Ausgrabung und Restaurierung wies nach: 1. Saalkirche des 7./8. Jahrhunderts, verlängert gegen 1000, querrechteckiges Altarhaus; 2. im 12. Jahrhundert romanische Säulenbasilika, deren Umfassungsmauern noch stehen. Umbau zur gotischen Staffelhalle nach Brand 1360.

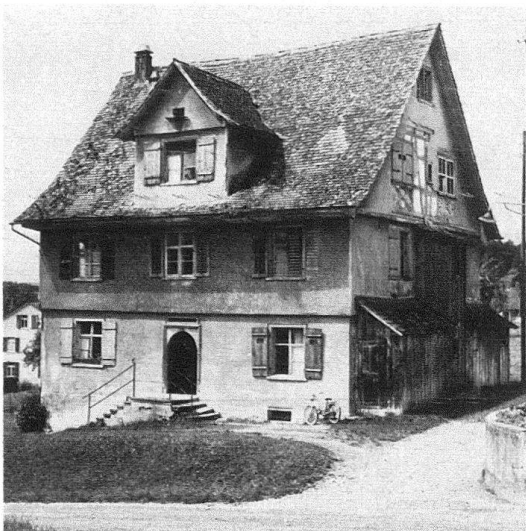
HAUPTWIL TG. Schlosstaverne Zum Trauben. Den Wert des 1684 erbauten Riegelhauses erkannte man erst als Gefahr bestand, dass es abgerissen werden sollte. Der Ankauf durch die Besitzerin des Schlosses Hauptwil, die Gemeinnützige Gesellschaft des Kantons Thurgau, und die Verschiebung aus der zweigeschossigen Wohnzone in die Schutzzone der Baugruppe von Schloss und Türmli verschonte es vor diesem Schicksal. Die Restaurierung macht deutlich, dass der Trauben eines der schönsten Riegelhäuser des Kantons ist.

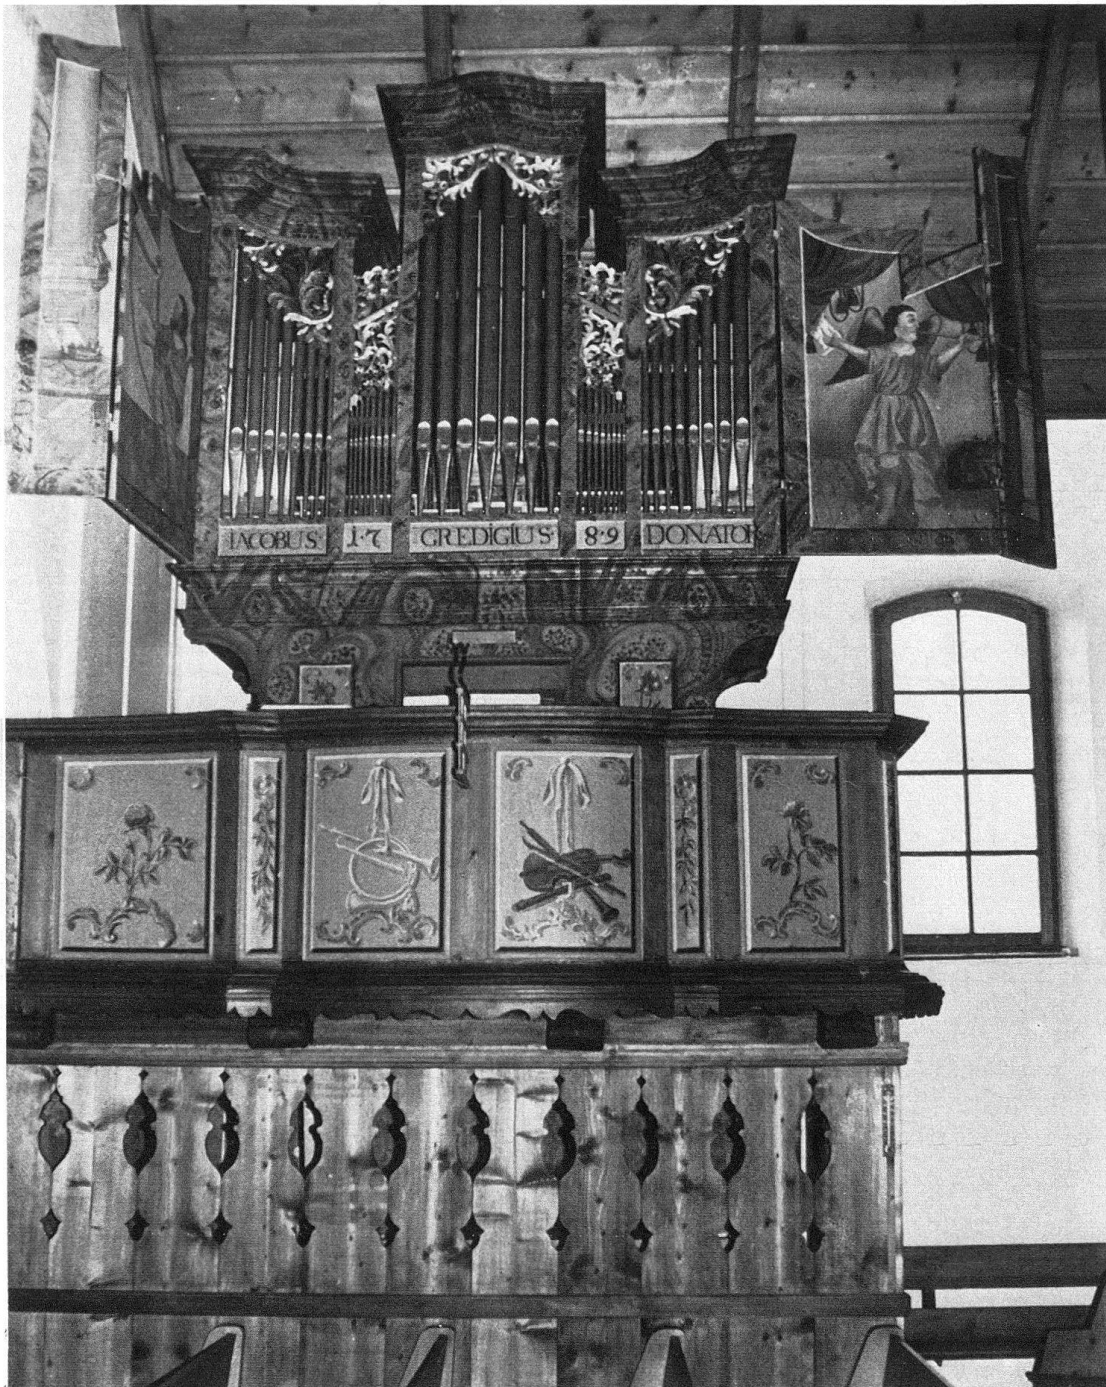
VERSAM GR. Reformierte Kirche. Die Orgel errichtete auf einer eigenen «Orgellaube» «der Herr Pangerati Keyser, Orglenmacher von St. Margretha» im Jahre 1788. Diese früher vielerorts übliche Aufstellung ist in Versam erhalten geblieben. Anhand von vorhandenen Spuren konnten die stillebenhaften Darstellungen an der Brüstung wiederhergestellt werden. Das Instrument wurde von den 1900 erfolgten Veränderungen befreit und in der originalen Disposition restauriert.
