EIDGENÖSSISCHE DENKMALPFLEGE 1974

von Georg Carlen

LISTE DER UNTER DER AUFSICHT DER EIDGENÖSSISCHEN KOMMISSION
FÜR DENKMALPFLEGE IM JAHRE 1974
DURCHGEFÜHRTEN RESTAURIERUNGEN UND AUSGRABUNGEN

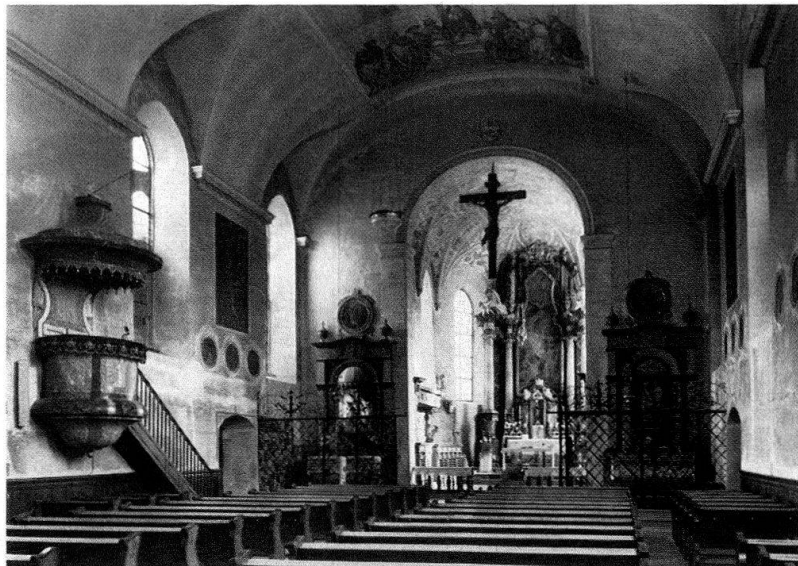
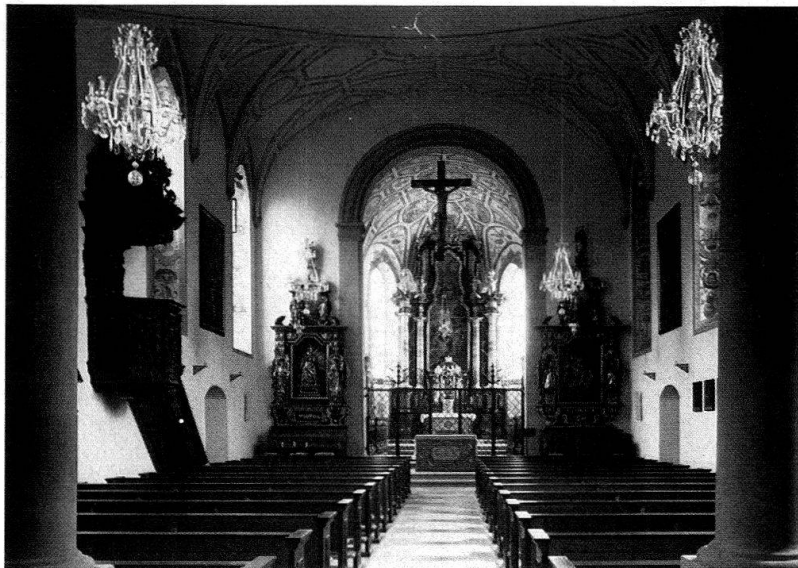
WERTHENSTEIN LU. Das Kircheninnere als Herz des grossartig gelegenen ehemaligen Klosters enttäuschte vor der Restaurierung wegen der Dürsterkeit und der banalen Ausstattung des Schiffes. Durch die Rekonstruktion von Stichkappen und gemalter Felderteilung am Gewölbe, die Freilegung von Malereien in den Fensterleibungen und die Einsetzung von Ausstattungsstücken aus abgebrochenen oder purifizierten Kirchen der weiteren Umgebung hat der Raum bedeutend gewonnen. Oben Zustand vor, unten Zustand nach der Restaurierung. Photos: Urs Bütler, Luzern (vor), Peter Ammon, Luzern (nach)

WERTHENSTEIN LU. Gesamtrestaurierung der Klosteranlage. 3. Etappe: Inneres der ehemaligen Klosterkirche: Restaurierung des Chores mit den Malereien Hans Jakob Wysshaupts von 1608/1613, Wiederherstellung des nach dem verheerenden Einsturz des Tuffgewölbes von 1826 nur dürftig renovierten Schiffes im Sinne des barocken Gesamtkunstwerks: Rekonstruktion von Stichkappen und gemalter Felderteilung am

Gewölbe, Einsetzung von Ausstattungsstücken aus abgebrochenen oder purifizierten Kirchen der weiteren Umgebung (Seitenaltäre, Kanzel, Kreuzwegstationen usw.).
