EIDGENÖSSISCHE DENKMALPFLEGE 1974

von Georg Carlen

LISTE DER UNTER DER AUFSICHT DER EIDGENÖSSISCHEN KOMMISSION
FÜR DENKMALPFLEGE IM JAHRE 1974

DURCHGEFÜHRTEN RESTAURIERUNGEN UND AUSGRABUNGEN

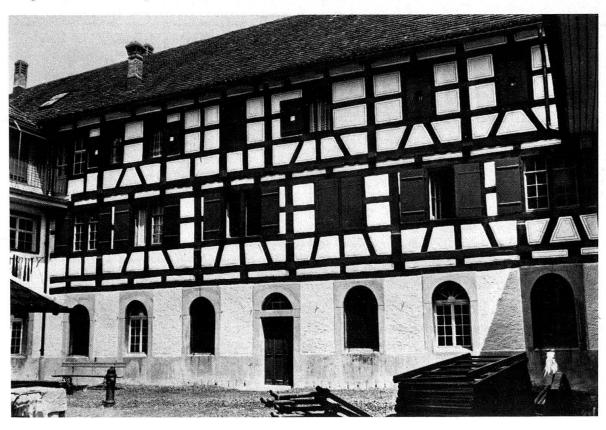
Magdenau SG. Zisterzienserinnen-Kloster. Die den Innenhof (Kreuzgang) umstehenden Gebäude sind grossenteils Riegelbauten. Unsere Bilder zeigen die Südseite des Innenhofes vor der Restaurierung mit dem verputzten Riegelwerk und die Nordseite nach der Restaurierung mit dem freigelegten und instandgesetzten Riegelwerk. Photos: Eidgenössisches Archiv für Denkmalpflege, Zürich

Magdenau SG. Zisterzienserinnenabtei. Aussenrestaurierung von Tordurchgang, Eingangsflügel, Kreuzgang, Nordflügel.

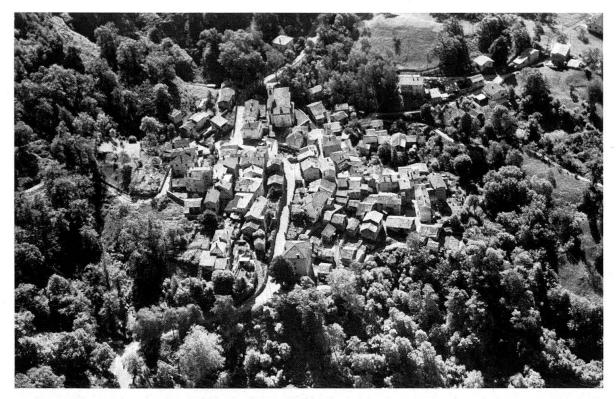
Mugena TI. 1974 wurde die Pfarrkirche entfeuchtet, ihr Turm und ihre Fassade restauriert. Die Aufnahme zeigt die Bedeutung der Kirche für das Ortsbild, anderseits die Wichtigkeit der Häuser und der Landschaft als ideale Umgebung der Kirche. Die Eidgenössische Kommission für Denkmalpflege hat sich je länger, je mehr auch mit Fragen des Umgebungsschutzes zu befassen. Auf diesem Gebiet arbeitet sie mit der Eidgenössischen Natur- und Heimatschutzkommission zusammen. Photo: Eidgenössisches Archiv für Denkmalpflege, Zürich

Mugena TI. Chiesa parrocchiale. Restaurierung.

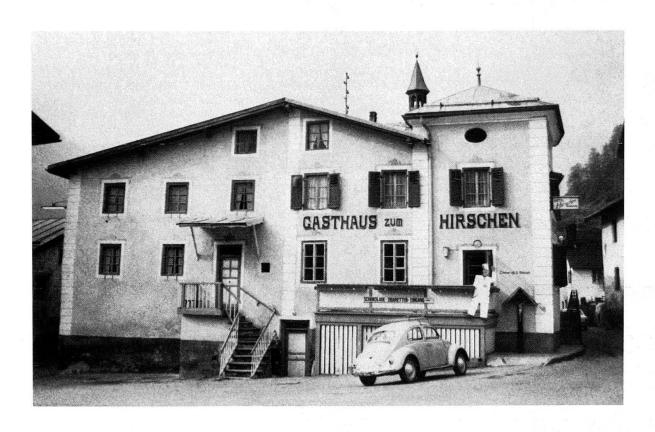
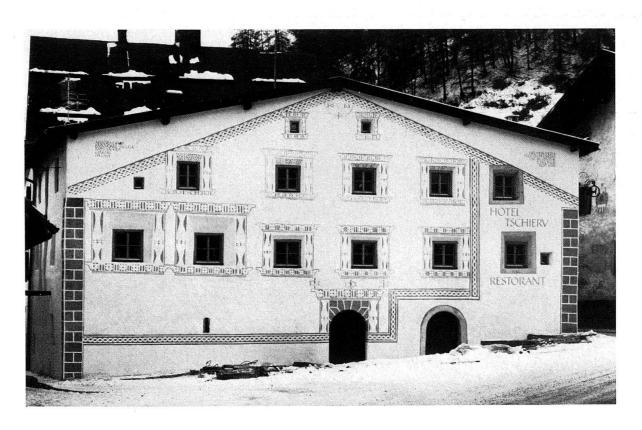
MÜSTAIR GR. Hotel Hirschen vor und nach der Restaurierung. Das den Platz Grond massgeblich prägende Gebäude ist im ersten Drittel unseres Jahrhunderts umgebaut und mit einem turmartigen Aufbau versehen worden. Bei der Fassadenrestaurierung von 1974 entdeckte man eine originale Sgraffitodekoration von 1613, welche wiederhergestellt wurde und die Rekonstruktion der ursprünglichen Fensterdisposition gestattete. Auf die ursprüngliche Dachneigung, die von der Dekoration markiert wird, konnte man aus Nutzungsgründen nicht zurückgehen. Photos: M. Burkhardt, Müstair

MÜSTAIR GR. Hotel Hirschen. Fassadenrestaurierung. Zurückgewinnung einer originalen Sgraffitodekoration von 1613.

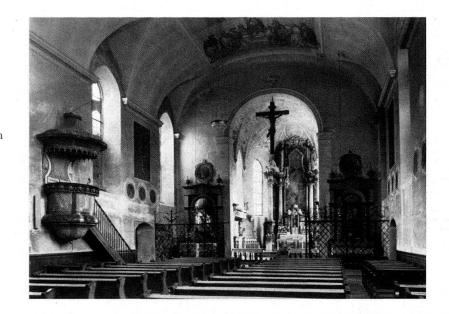
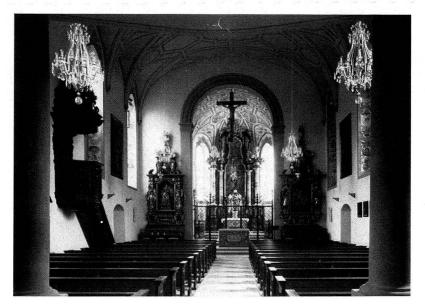
WERTHENSTEIN LU. Das Kircheninnere als Herz des grossartig gelegenen ehemaligen Klosters enttäuschte vor der Restaurierung wegen der Düsterkeit und der banalen Ausstattung des Schiffes. Durch die Rekonstruktion von Stichkappen und gemalter Felderteilung am Gewölbe, die Freilegung von Malereien in den Fensterleibungen und die Einsetzung von Ausstattungsstücken aus abgebrochenen oder purifizierten Kirchen der weiteren Umgebung hat der Raum bedeutend gewonnen. Oben Zustand vor, unten Zustand nach der Restaurierung. Photos: Urs Bütler, Luzern (vor), Peter Ammon, Luzern (nach)

Werthenstein LU. Gesamtrestaurierung der Klosteranlage. 3. Etappe: Inneres der ehemaligen Klosterkirche: Restaurierung des Chores mit den Malereien Hans Jakob Wysshaupts von 1608/1613, Wiederherstellung des nach dem verheerenden Einsturz des Tuffgewölbes von 1826 nur dürftig renovierten Schiffes im Sinne des barocken Gesamtkunstwerks: Rekonstruktion von Stichkappen und gemalter Felderteilung am

Gewölbe, Einsetzung von Ausstattungsstücken aus abgebrochenen oder purifizierten Kirchen der weiteren Umgebung (Seitenaltäre, Kanzel, Kreuzwegstationen usw.).

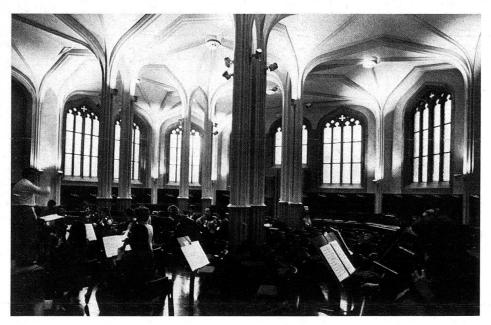
ZÜRICH. Grossmünsterkapelle und Helferei am Grossmünster. Nach bis in die vierziger Jahre zurückreichenden Studien, zwei Umbauwettbewerben und damit verbundenen Volksabstimmungen konnte das spätmittelalterliche, 1525–1531 von Huldrych Zwingli bewohnte Gebäude mit der 1858/59 von Joh. Jak. Breitinger angebauten neugotischen Kapelle unter weitgehender Wahrung der historischen Substanz zu einem modernen Pfarreizentrum umgebaut werden. Unser Bild zeigt die Kapelle während einer Konzertprobe. Das morsch gewordene Holzskelett der Gipsrippendecke wurde durch ein solches in Beton ersetzt. Die an senkrechten Stromschienen montierten Spots gestatten, die Beleuchtung dem jeweiligen Verwendungszweck der Kapelle anzupassen. Photo: Peter Fässler, Esslingen

ZÜRICH. Grossmünsterkapelle und Helferei am Grossmünster. Gesamtrestaurierung. Trotz Wahrung der historischen Substanz konnten die Wünsche der Bauherrschaft nach Einrichtung eines Pfarreizentrums (Helferei) mit Mehrzwecksaal (Kapelle) voll erfüllt werden.
