**Artikel:** Der Fall Werthenstein

# DER FALL WERTHENSTEIN

*von Moritz Raeber*

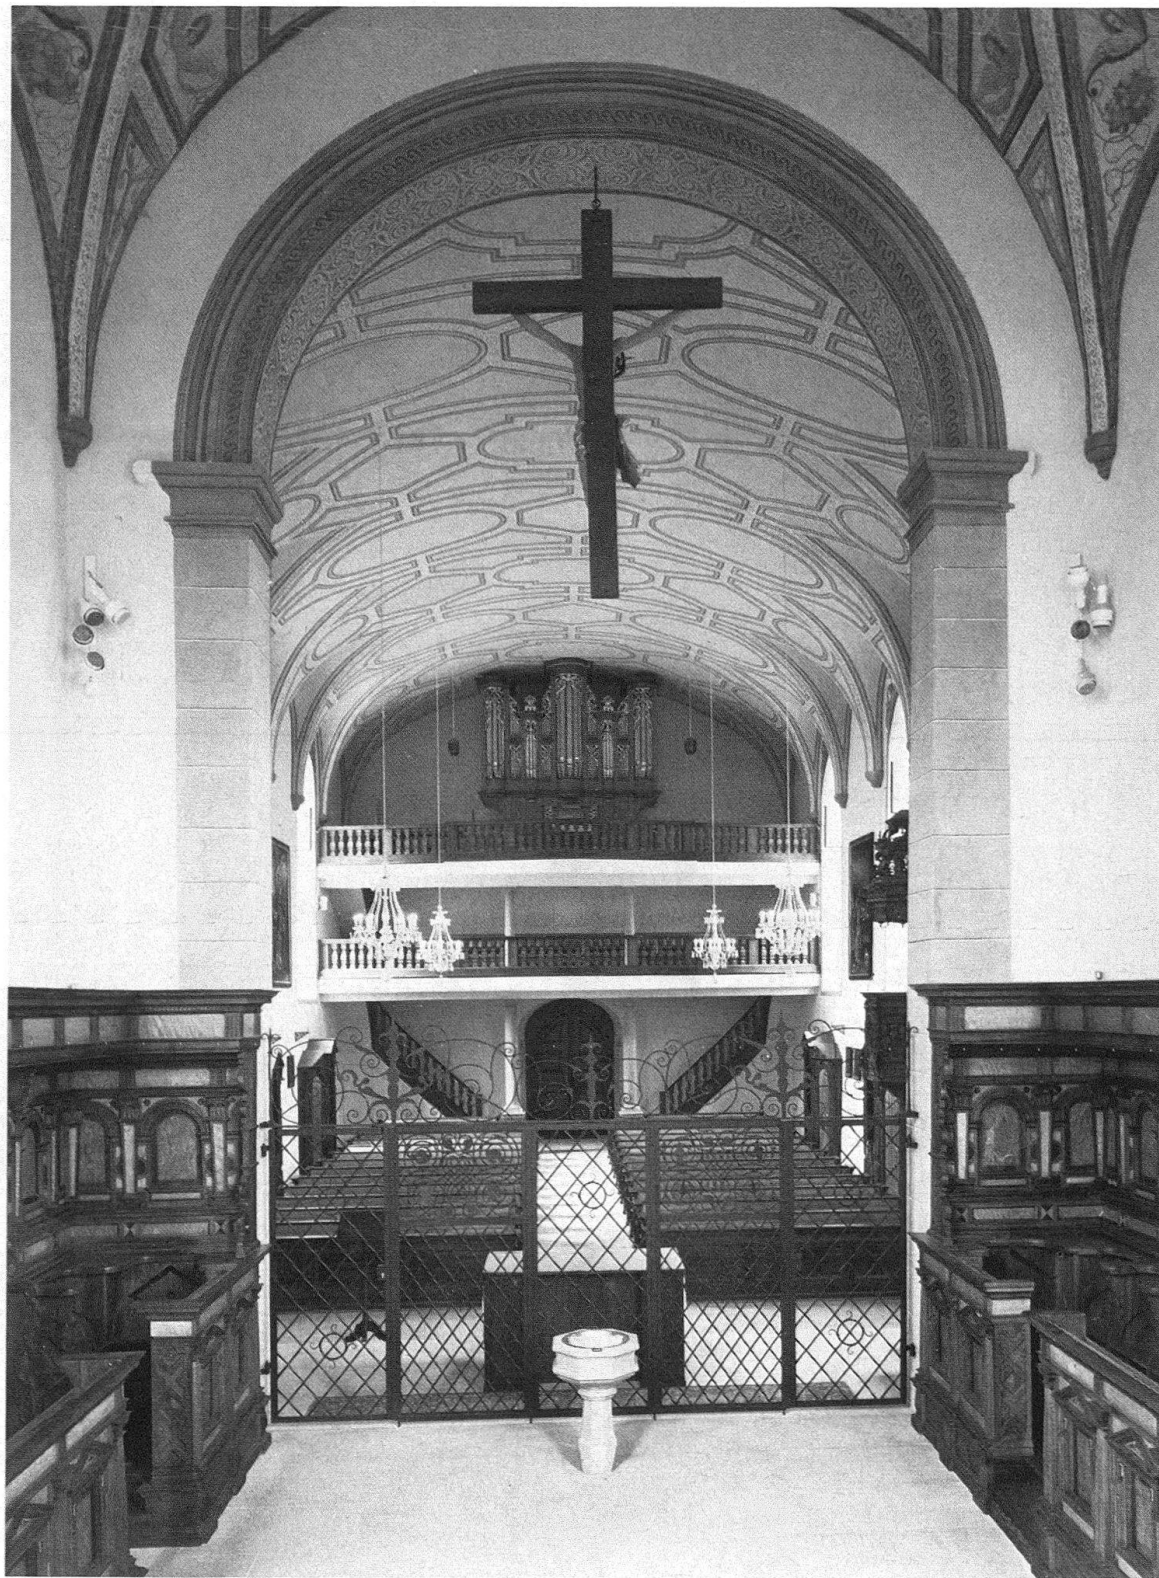
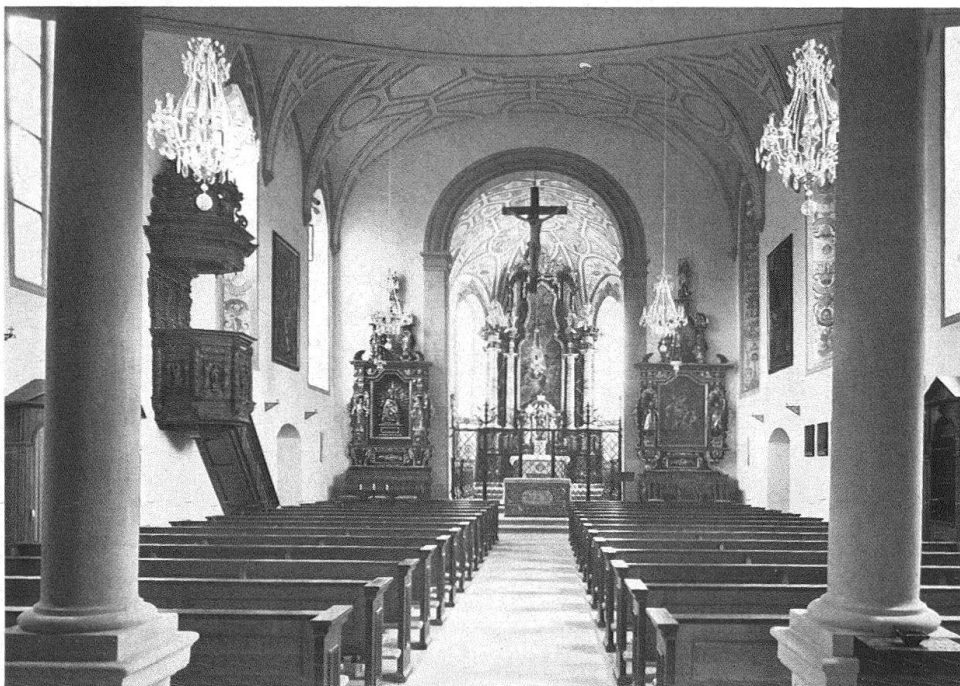
Werthenstein. Wallfahrts- und Pfarrkirche Unserer lieben Frau. Auf der Seite 65: Blick aus dem Chor gegen die Eingangsseite, oben das Innere gegen den Chor

Und siehe da: nach Abbruch der seitlichen Tonnenflächen fanden sich nicht nur die Ansätze der ursprünglichen Gewölbekappen, sondern auch die noch ablesbaren aufgemalten Girlanden und Fruchtgehänge. Unter den bis zu 12 cm dicken Kalkschichten über den Fensterleibungen liessen sich weitgehend erhaltbare Grotesken freikratzen, die Variationen zum Thema der Chorfenster. Und unter Übermalungs- und

Schmutzschichten präsentierte das Chorgewölbe – bis auf Rokoko-Reste – Wysshaupts meisterhafte Originale. Und dazu boten sich die ursprünglichen reichen Rahmungen mit Perlstäben und Schablonenfüllungen.

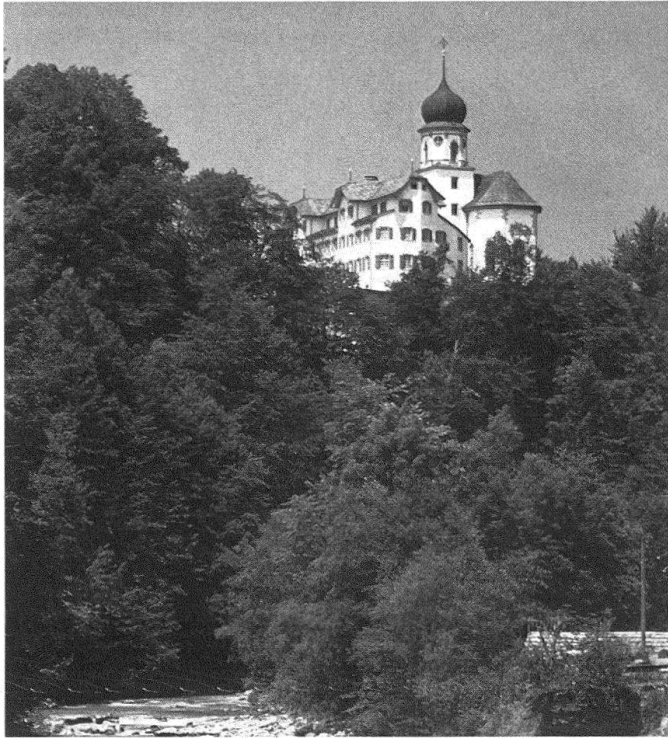
Werthenstein. Die Wallfahrtskirche (ein Marienheiligum) und das ehem. Franziskanerkloster (1630 gegründet) grüssen von hohem Felsen ins Tal der Kleinen Emme hinaus. Die Kirche wurde 1608–1613 von Anton Isenmann erbaut, die beiden Eingangskapellen (vgl. S. 67) 1621 nach Plänen eines unbekannten Baumeisters durch Steinmetz Ulrich Traber
