Restaurierung statt Abbruch in Itingen

RESTAURIERUNG STATT ABBRUCH IN ITINGEN

von Hans Rudolf Heyer

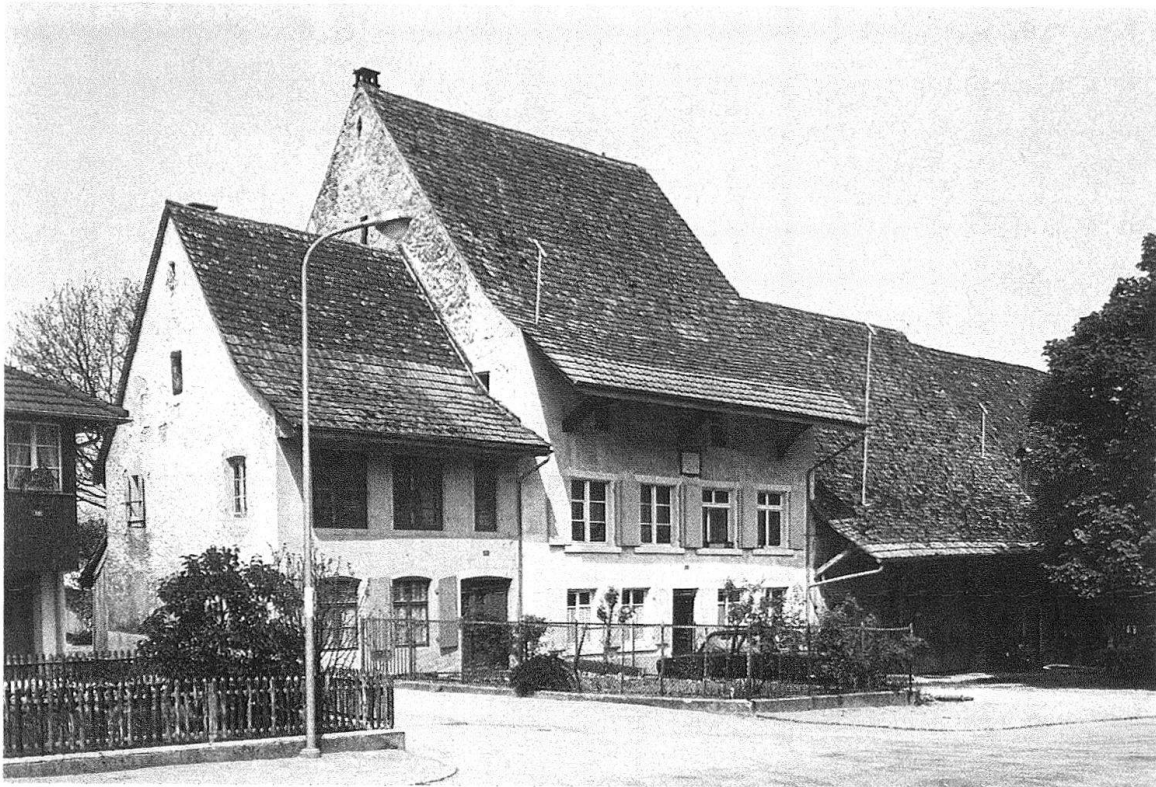
Itingen BL. Die Häuser Nr. 33 und Nr. 35 vor der Restaurierung mit den Profilen des geplanten Neubaus auf den Dächern. Der untere Teil des Scheunendaches droht zusammenzubrechen. Mit dem Neubau wäre die Lücke zwischen Nr. 31 und 33 durch die Verbreiterung der Seitenstrasse grösser geworden

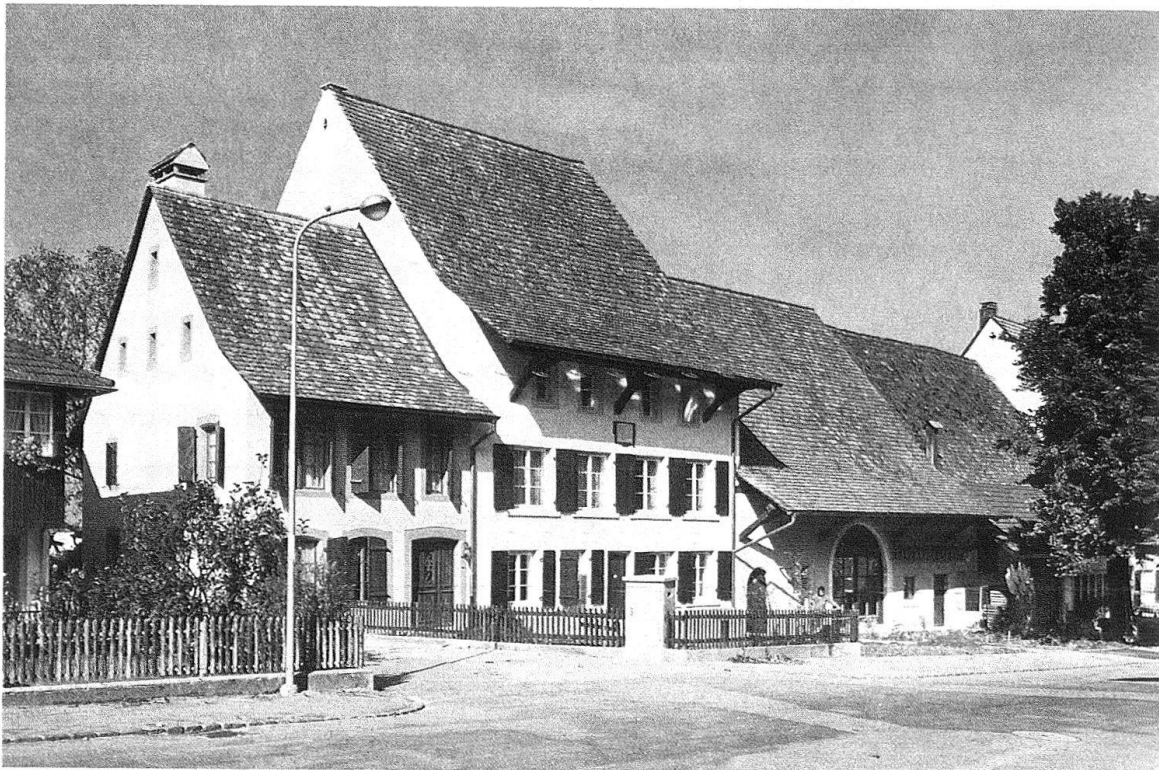
Itingen. Die Häuser Nr. 33 und Nr. 35 nach der Restaurierung. Die in der Scheune eingebaute Wohnung ist vor allem auf die Rückseite orientiert, so dass an der Scheune ausser der Belichtung durch das Scheunentor nichts verändert werden musste

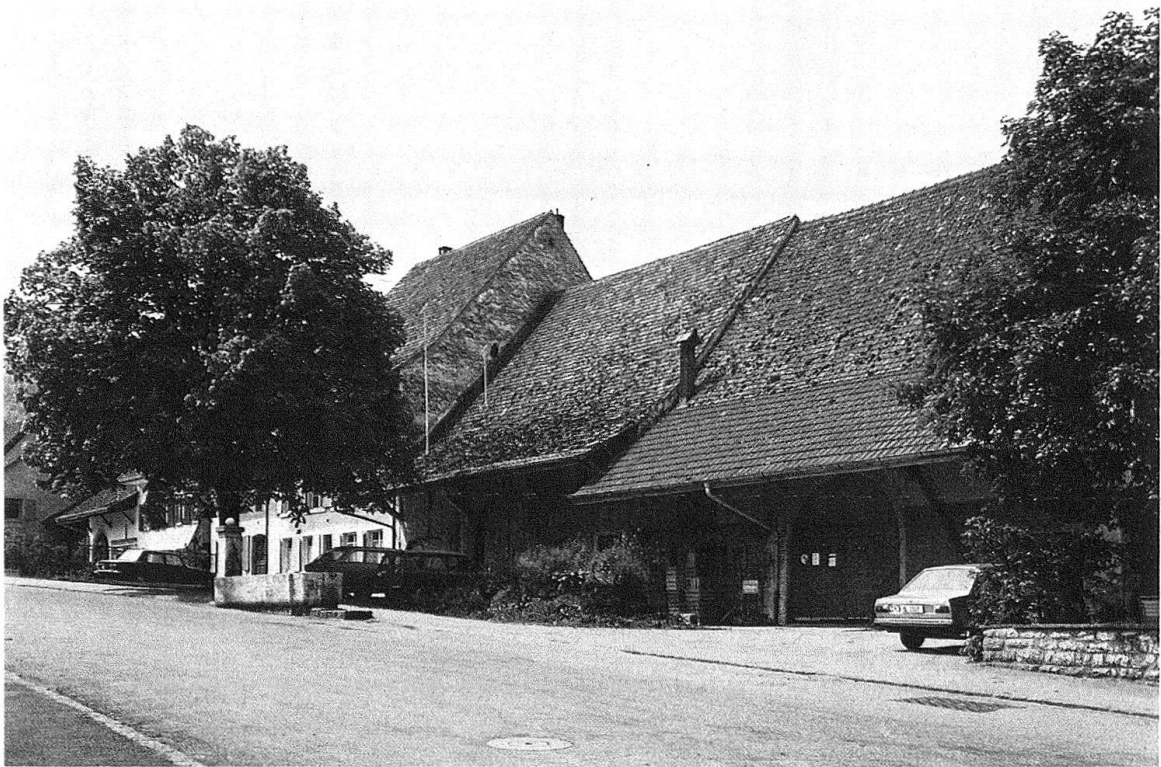
Itingen. Blick auf das hohe Wohnhaus Nr. 35 und die Scheune mit den Profilen des vorgesehenen Neubaus auf den Dächern. Daran angebaut die Scheune Nr. 37

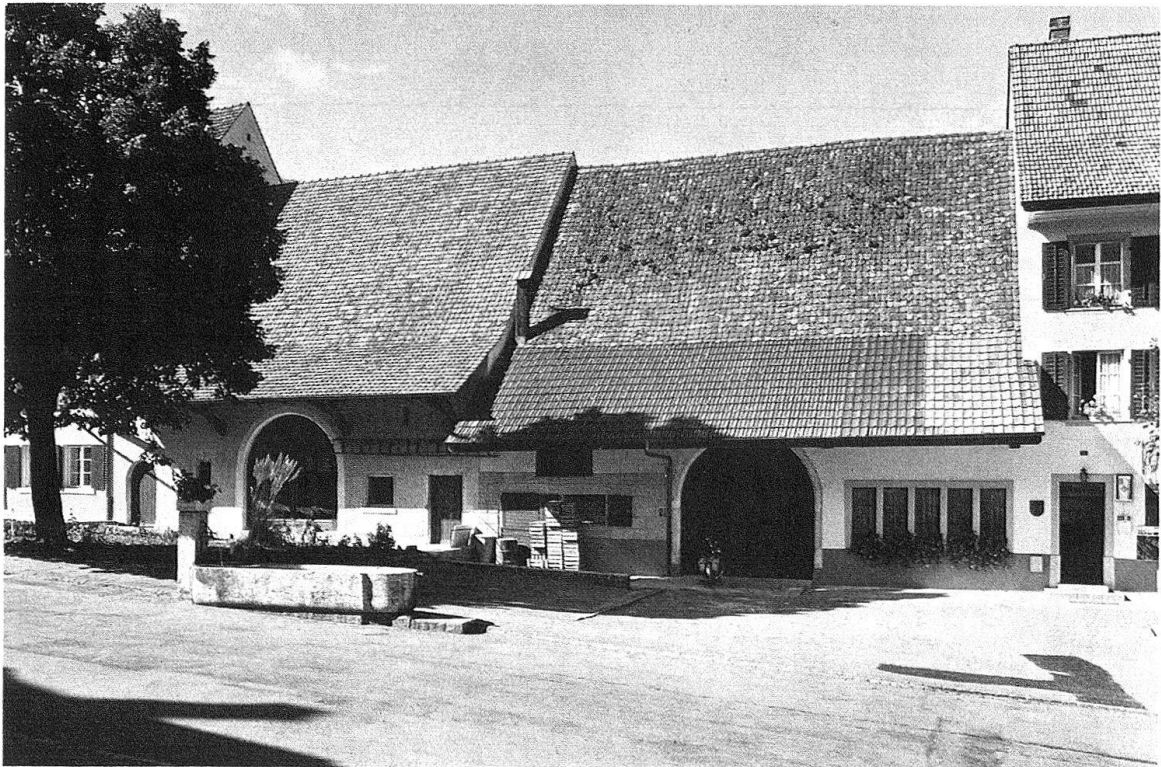
Itingen. Blick auf die restaurierte Scheune Nr. 35. Die anschließende Scheune Nr. 37 wurde zusammen mit dem dazugehörigen Wirtshaus ebenfalls renoviert, wobei an der Stelle des Stalles ein kleiner Saal eingebaut worden ist

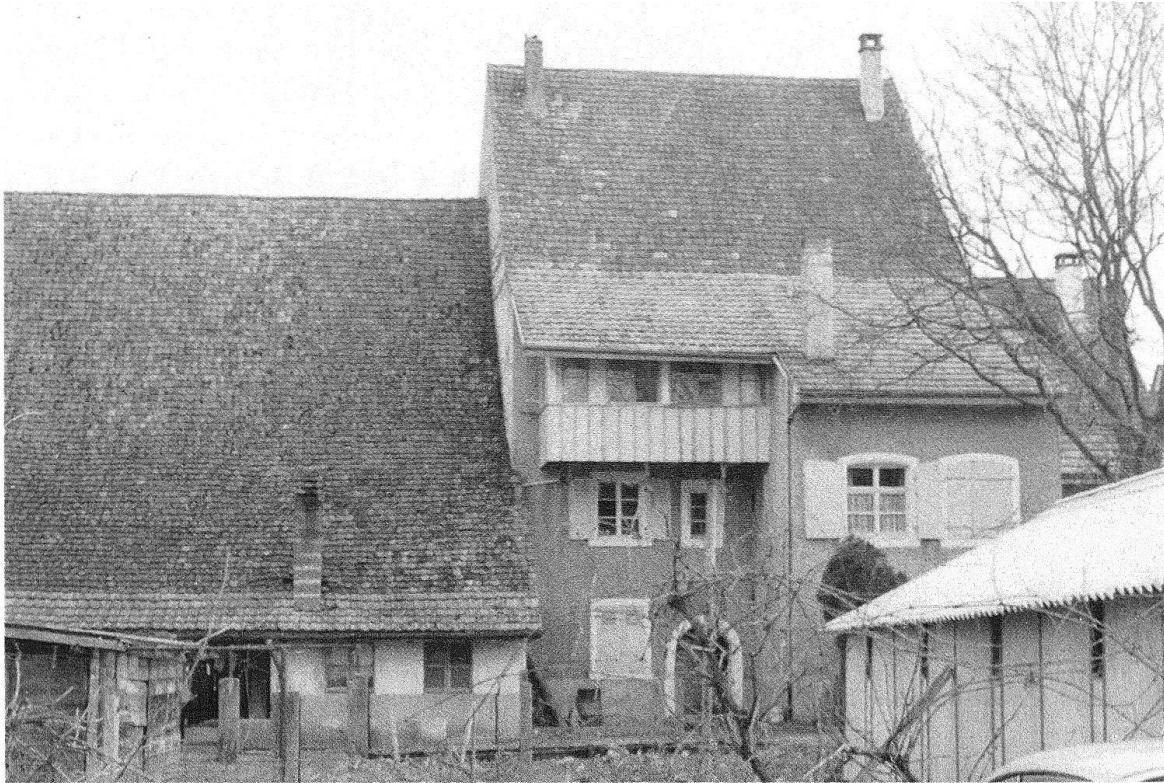
Itingen. Blick auf die sehr vernachlässigte Rückseite, auf der das Scheunendach tief heruntergezogen ist

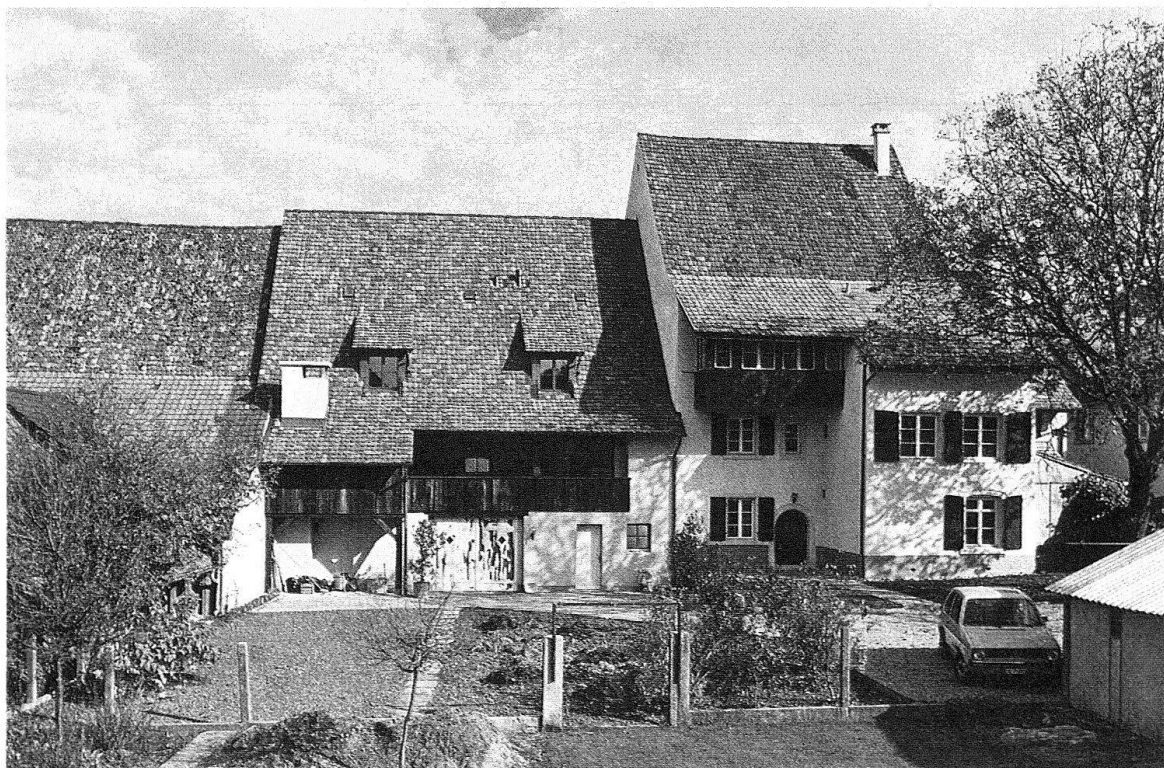
Itingen. Blick auf die noch nicht ganz vollendete Rückseite, auf der sich der Scheunenteil – mit der Laube und dem Tor als Wohnteil umgestaltet – dennoch rustikal ausnimmt. Die prekären Lichtverhältnisse verlangten den Einbau von zwei schmalen Dachaufbauten
