DIE REFORMIERTE KIRCHE BETSCHWANDEN

VOM UMBAUPROJEKT ZUR INNENRESTAURIERUNG, 1968–1977

von Jürg Davatz

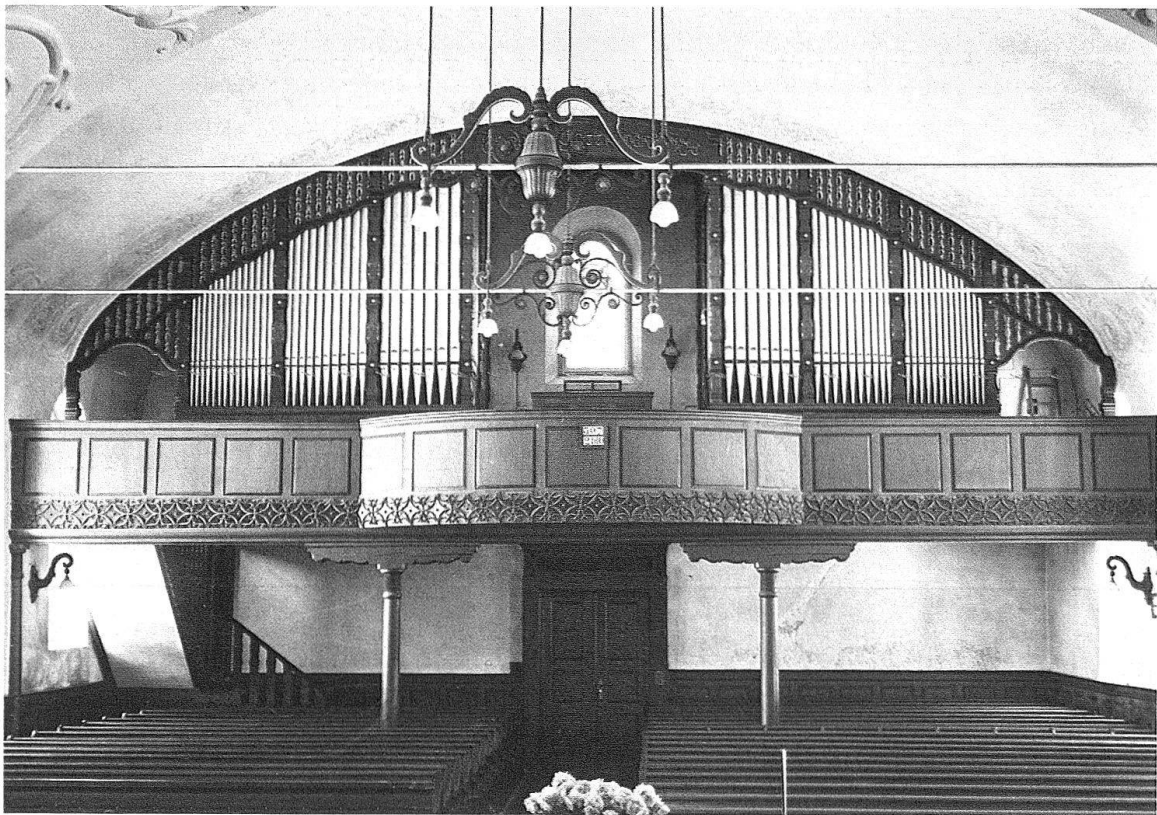
Betschwanden. Inneres der reformierten Kirche vor der Restaurierung. Gewölbe und Empore von 1857. Lampen und zweiteiliger Orgelprospekt 1915 von den Architekten Streiff und Schindler entworfen

Innenumbau 1857/58. Bis zu diesem Zeitpunkt besass die Kirche weder eine Empore noch eine Orgel. Um beide auf der Nordseite einfügen zu können, plante Maurermeister Caspar Leuzinger (1816–1871) von Glarus einen Umbau. Die spätgotische Flachdecke liess er durch ein Tonnengewölbe (Lattenrost mit Gipsputz) ersetzen. Die Empore baucht in der Mitte segmentbogig vor und antwortet so der Wölbung der Decke. Bemerkenswert ist, dass man damals die Brüstung der Empore mit einem Masswerkfries der alten Decke zierte. Orgelbauer Scheffold, Luzern, lieferte eine Orgel, die die Mitte der Empore einnahm.

Innenrenovation 1915. Bereits 1879 und 1892–1894 schaffte die Kirchgemeinde neue Bänke und Wandtäfer in Chor und Schiff an. Die hervorragenden Glarner Architekten Streiff und Schindler leiteten 1915 eine Innenrenovation. Neu gestalteten sie den Orgelprospekt, die Wand- und Deckenleuchten sowie den Aufgang und Schalldeckel der Kanzel von 1619. Das Gewölbe wurde neu gegipst und von Bildhauer Kalb, Zürich, sparsam mit ornamentalen, pflanzlichen Stukkaturen verziert. Viel zu diskutieren gab die Farbwahl. Die Architekten schlugen vor, Gewölbe und Wände grün zu streichen. Der Kirchenrat lehnte dies ab und entschied sich für einen weissen Anstrich. Beim Holzwerk beschloss er: «Da der alte Anstrich (Eichenimitation) nicht mehr gut beibehalten werden könne, sei der ursprüngliche und vom Architekten auch jetzt noch in erster Linie empfohlene Vorschlag: Rot mit Schwarz und etwas Weiss, am ehesten annehmbar. Auch die entschiedenen Gegner des roten Anstrichs können diesem als dem kleineren Übel zustimmen⁵.»

Die Firma Goll, Luzern, lieferte eine pneumatische Orgel mit 27 Registern. Architekt Joh. Rudolf Streiff (1873–1920)⁶ gestaltete die Schauseite der Orgel im Sinne damaliger Kirchenbaukunst als Teil der Innenarchitektur. Die Orgel war in zwei gleiche Partien aufgeteilt, die beiderseits des mittleren Emporenfensters standen. Den oberen Abschluss bildete ein dekorativ durchbrochenes Holzwerk, das den ganzen Bogen des Gewölbes nachzeichnete.

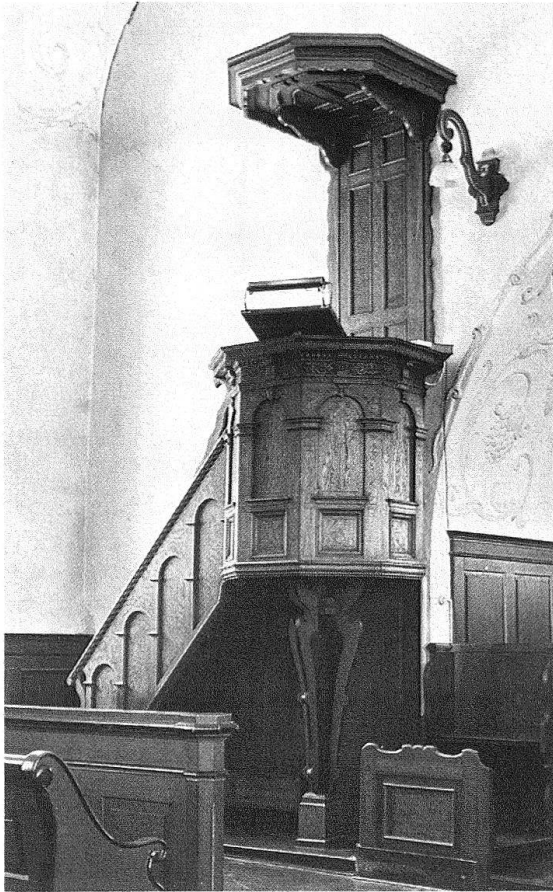
Betschwanden. Allein der Kanzelkorb stammt von 1619. Links die Kanzel mit Fuss, Aufgang, Rückwand und Schalldeckel von 1915. Rechts die Kanzel 1977 mit der neuen Säule und dem vergrösserten Schalldeckel. Das störende Täfer ist entfernt

Im vertrauten Gesamtbild fallen die mannigfachen Veränderungen kaum auf. Der Kanzelkorb von 1619 erhielt 1915 einen neuen Aufgang und Schalldeckel. Der Schalldeckel war zu klein proportioniert und erfuhr jetzt eine geschickte Vergrösserung. Der neue Kanzelfuss stellt eine leichte Vereinfachung der Kanzelsäule von 1599 in Maur am Greifensee dar. Früher zog sich das rote Wandtäfer bis unter die Kanzel hin; jetzt ist es weggelassen, wodurch die prächtige Holzkanzel ungestört zur Wirkung gelangt. Vor der Kanzel steht der schmucke, kelchförmige Taufstein von 1871.

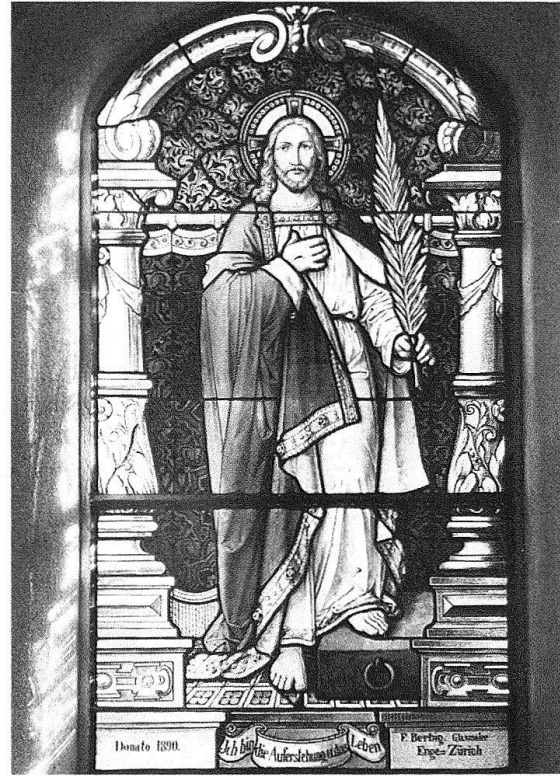
Betschwanden. Stukkaturen von Bildhauer Kalb und Leuchter von 1915. – Rechts: Scheibe im südlichen Chorfenster, 1890 von Glasmaler F. Berbig

Der Chor war früher mit Bänken überstellt und mit einem Täfer verkleidet; nun ist er von beiden befreit und bietet im Sinne einer Mehrfachnutzung Platz für freie Bestuhlung und kulturelle Anlässe. Im südlichen Chorfenster leuchtet weiterhin Friedrich Berbig's farbensatte Christusscheibe von 1890, die sich offensichtlich an schweizerische Kabinettscheiben der Renaissance und nazarenische Vorbilder anlehnt. In diesem Raum ist sie jedenfalls ein wirkungsvoller und passender Abschluss. Im Ostfenster fügte man Berbig's Scheibe mit dem heiligen Fridolin ein, die von 1916 bis 1976 das nun wieder zugemauerte Fenster bei der Empore einnahm. Entschiedener als früher ist der Chorboden ins Schiff hinausgeführt. Auf dem Podest vor dem Chor steht ein neuer, schlichter Abendmahlstisch.

Die Bänke wurden nach dem Muster derjenigen von 1892/94 neu angefertigt, aber verbreitert und mit grösseren Abständen montiert. Die Wandlampen von 1915 erhielten statt einem drei Schirme. Die alten Glasglocken der Wand- und Deckenlampen waren viel zu kleinlich; die Glashütte Hergiswil stellte grössere aus mattem Opalglas her.
