Zeitschrift: Unsere Kunstdenkmäler : Mitteilungsblatt für die Mitglieder der Gesellschaft für Schweizerische Kunstgeschichte = Nos monuments d'art et d'histoire : bulletin destiné aux membres de la Société d'Histoire de l'Art en Suisse = I nostri monumenti storici : bollettino per i membri della Società di Storia dell'Arte in Svizzera

Artikel: Zimmermannskunst in Zürich

ZIMMERMANNSKUNST IN ZÜRICH

von Ulrich Ruoff

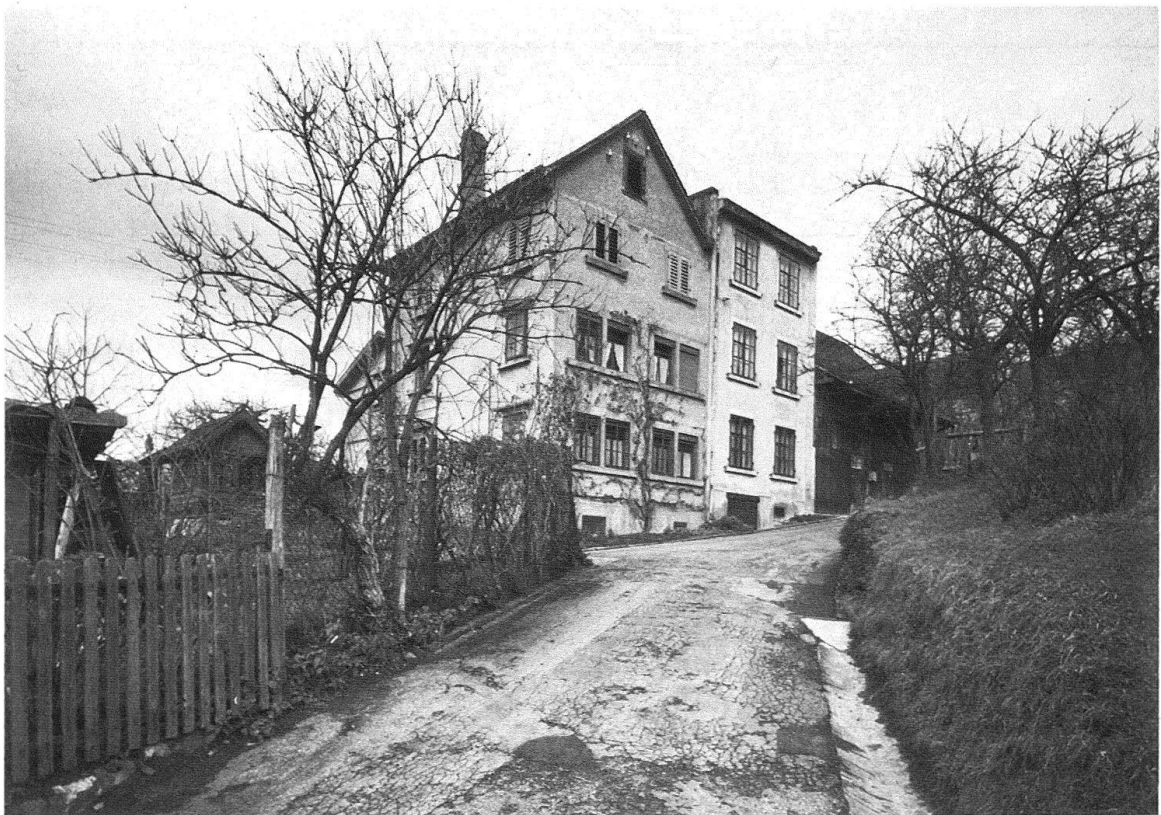
Abb. 2. Zürich-Hirslanden. Burenweg 35/37. Heutiger Zustand. Ein dreistöckiges Haus ersetzt den Wohnteil des Altbaues, die Schiebläden mussten Rolläden weichen

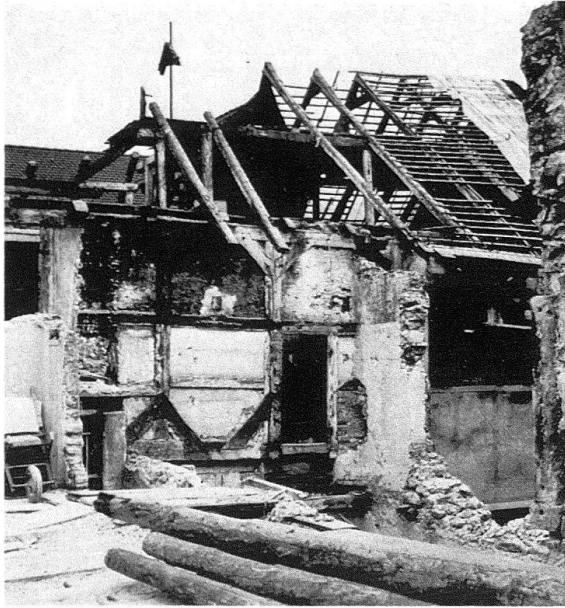
Abb. 3. Zürich. Weite Gasse 11. Ständerwand des 3. Obergeschosses und Dachstuhl während der Untersuchungen zur Zeit des Abbruchs. Die Holzkonstruktion stammt möglicherweise aus dem 14. Jh. – Pläne. Oben: Querschnitt und Aussicht des 3. Obergeschosses (teilweise rekonstruiert); unten: Längsschnitt und Nordwestfassade

Kehren wir nun zum Beispiel an der Weiten Gasse zurück. Auf dem Holzgeschoss ruht ein recht altertümlicher Dachstuhl: Es ist ein Kehl balkendach, bei dem alle Verbindungen als Anblattungen ausgeführt sind. Anstelle des erst nachträglich eingebauten Stuhles waren ursprünglich Hängesäulen vorhanden. Ein wichtiges Indiz für eine Datierung ins 14. Jahrhundert ist schliesslich ein Dreikönigsbild in einer Fenster-nische der steinernen Giebelwand. Es ist um 1350 entstanden, d. h. zu dieser Zeit muss bereits das zweite Obergeschoss bestanden haben, und zwar mit einer Höhe von über 3 m, wie sie unser Ständerwerk zeigt. Letztere ist übrigens eine im ganzen Geschoss völlig einheitliche Konstruktion, und nichts deutet auf einen nachträglichen Aufbau hin.
