# Entputzt - Verputzen?

Autor(en): **Ganz, Jürg**

## ENTPUTZT – VERPUTZEN?

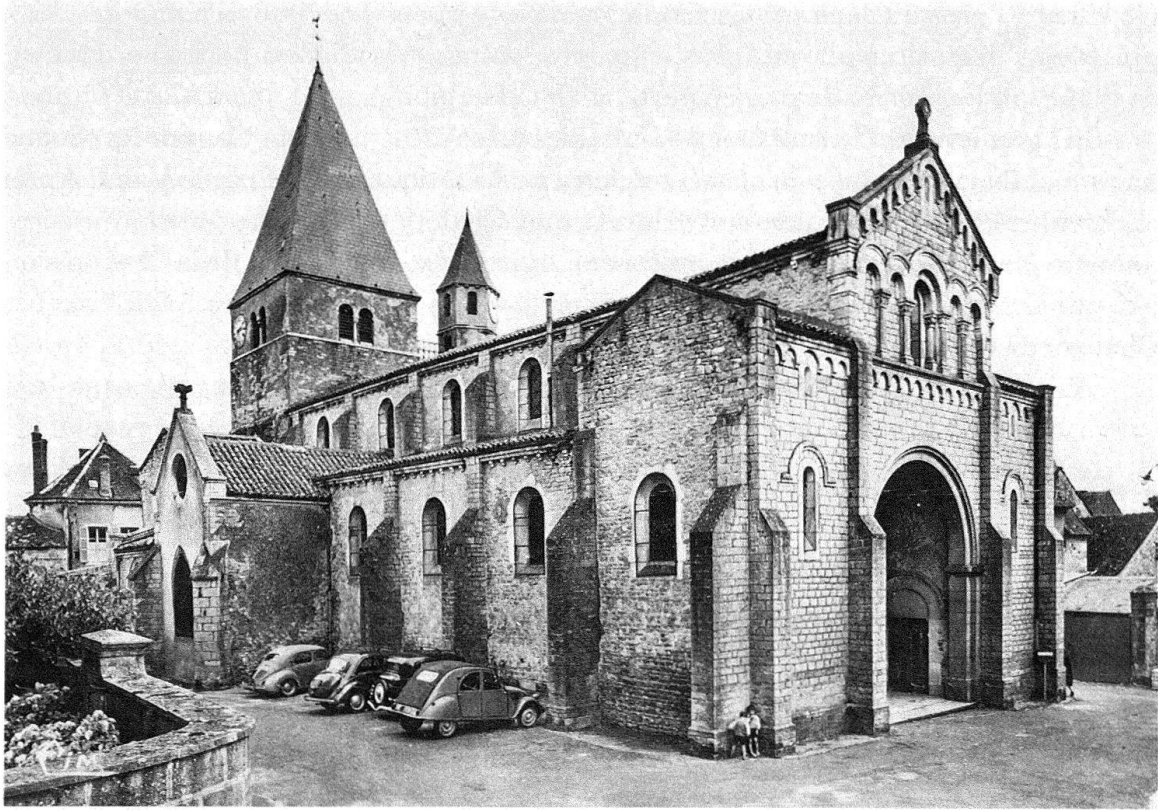
Buxy (Saône-et-Loire). Kirche. Entputztes, mittelalterliches Mauerwerk und eine steingerechte neuromanische Fassade

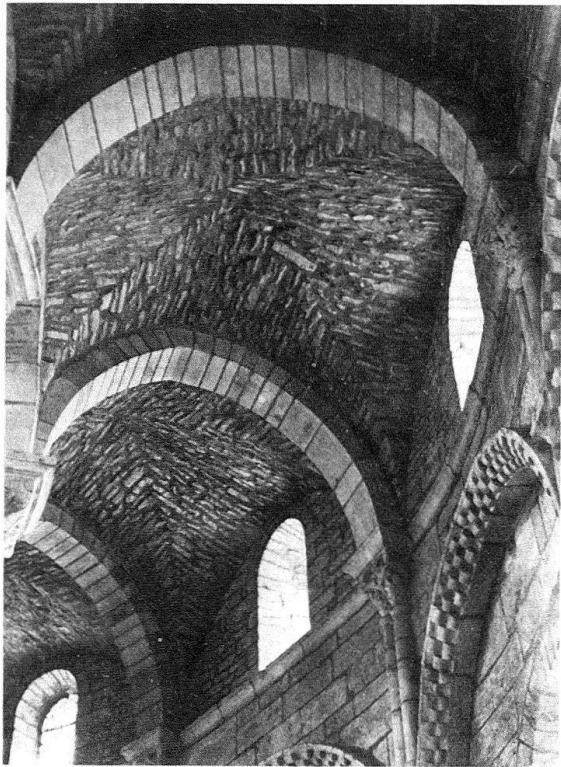
Paray-le-Monial. Ehemalige Klosterkirche, heute Basilique du Sacré-Cœur, Gewölbe des Chorumganges

Das Entputzen war dabei selbstverständlich. Entsprechend stehen heute zahlreiche französische Kirchen, und nicht die geringsten, nackt (vgl. Ottmarsheim oder Paray-le-Monial), und wir müssen manchmal genau hinsehen, in welcher Zeit welche

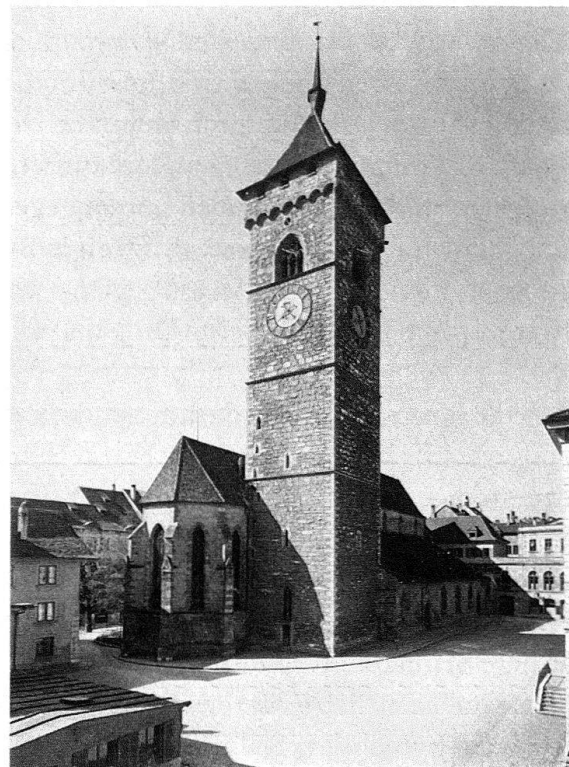
Schaffhausen. St.-Johanns-Kirche. Ostansicht des Turmes aus dem 15. Jh.

Hautempfindlich geworden, erleben wir derart kurierte Bauten als verfremdete Körper, die skelettnackt und aus ihrer Zeit geworfen dastehen. Dem Historiker stellt sich aber die Frage, ob dieses Sosein nicht auch schon Geschichte und deshalb irreversibel geworden ist. Der Turm der Schaffhauser St.-Johanns-Kirche (15. Jh.) war verputzt und ist seit 1900 steingerecht. Soll er historisch richtig oder historistisch richtig ans nächste Jahrhundert weitergegeben werden<sup>5</sup>? Das Schaffhauser Münster wurde 1925–1932 gehäutet und wirkt heute besonders stark wie aus dem Spielzeugkasten.

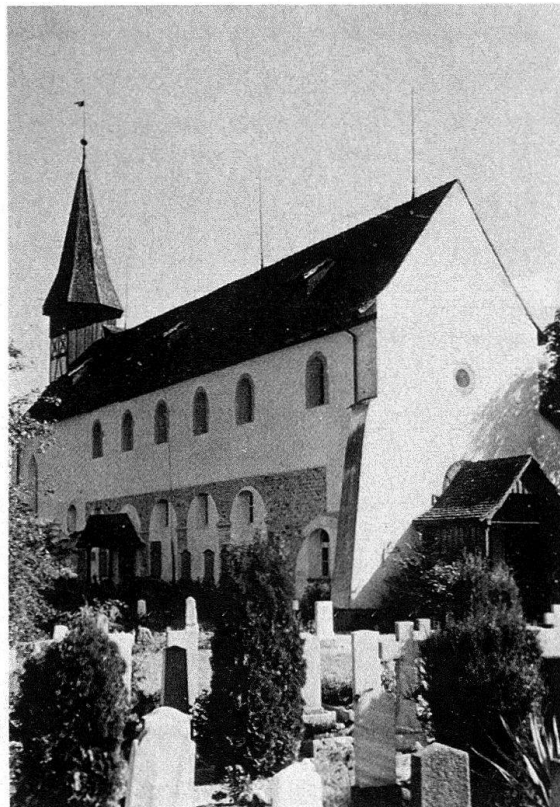
Wagenhausen TG. Propsteikirche,  
nach der «Kur» von 1950

Ein Musterbeispiel in diesem Zusammenhang ist die romanische Propsteikirche Wagenhausen<sup>6</sup>, finden sich doch an diesem Bauwerk alle geschichtlichen und denkmalpflegerischen Möglichkeiten von der mehrschichtigen Originalputzfolge über Varianten von neuen Putzen bis zur Fugenstrich-Steingerechtigkeit. Zur Zeit der Renovation 1949 waren die Expertenaugen noch nicht derart geschärft, dass die vereinheitlichende Kalkschlemme über den Steinköpfen und Fugenstrichen erkannt, restauriert und ergänzt werden konnte<sup>7</sup>.

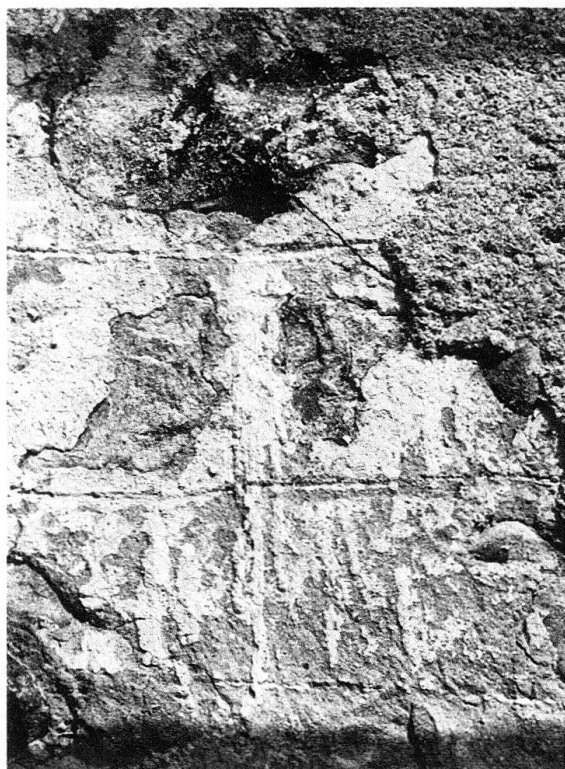
Weiningen. Kapelle. Mauerwerk mit romanischem  
Fugenstrich und vereinheitlichender Kalkschlemme

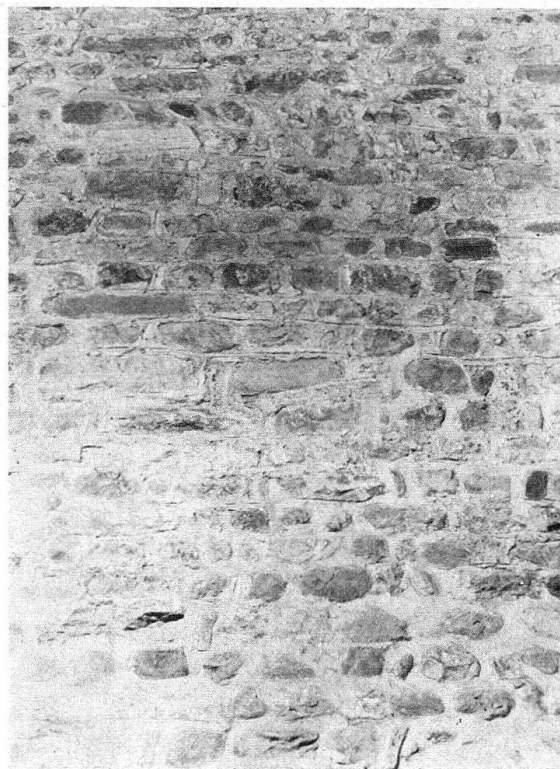
Wagenhausen. Propsteikirche, Detail des Mauer-  
werkes im heutigen Zustand

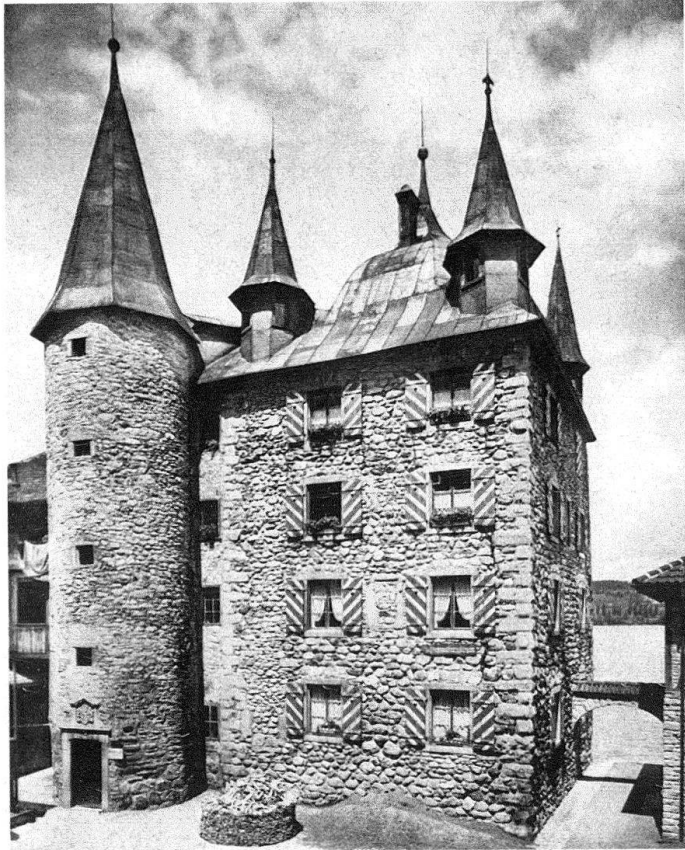
Steckborn. Turmhof 1922-1977

Der Turmhof in Steckborn, ein mittelalterlicher Wohnturm, der 1648 zum kuppelbekrönten Stadtschlösschen ausgebaut wurde, trug bis 1922 sein Putzgewand. Steingerecht und zementverfugt hielten seither die verschiedenartigen Bollensteine der aggressiven Luftverschmutzung nicht stand. Während drei Generationen wuchsen die Schäden mehr als in den vorhergegangenen 600 Jahren. Nachdem die verantwortlichen Behörden und die Öffentlichkeit – der Befund war eindeutig – sachlich informiert waren, konnte das Mauerwerk 1977 wieder verputzt werden. Diese Beispiele mögen genügen.

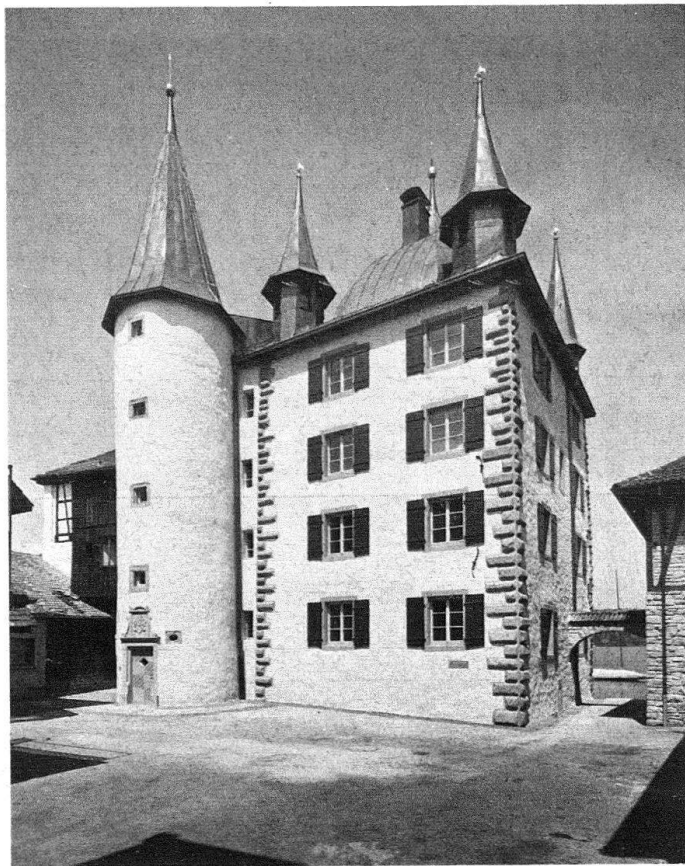
Steckborn. Turmhof nach der  
Restaurierung

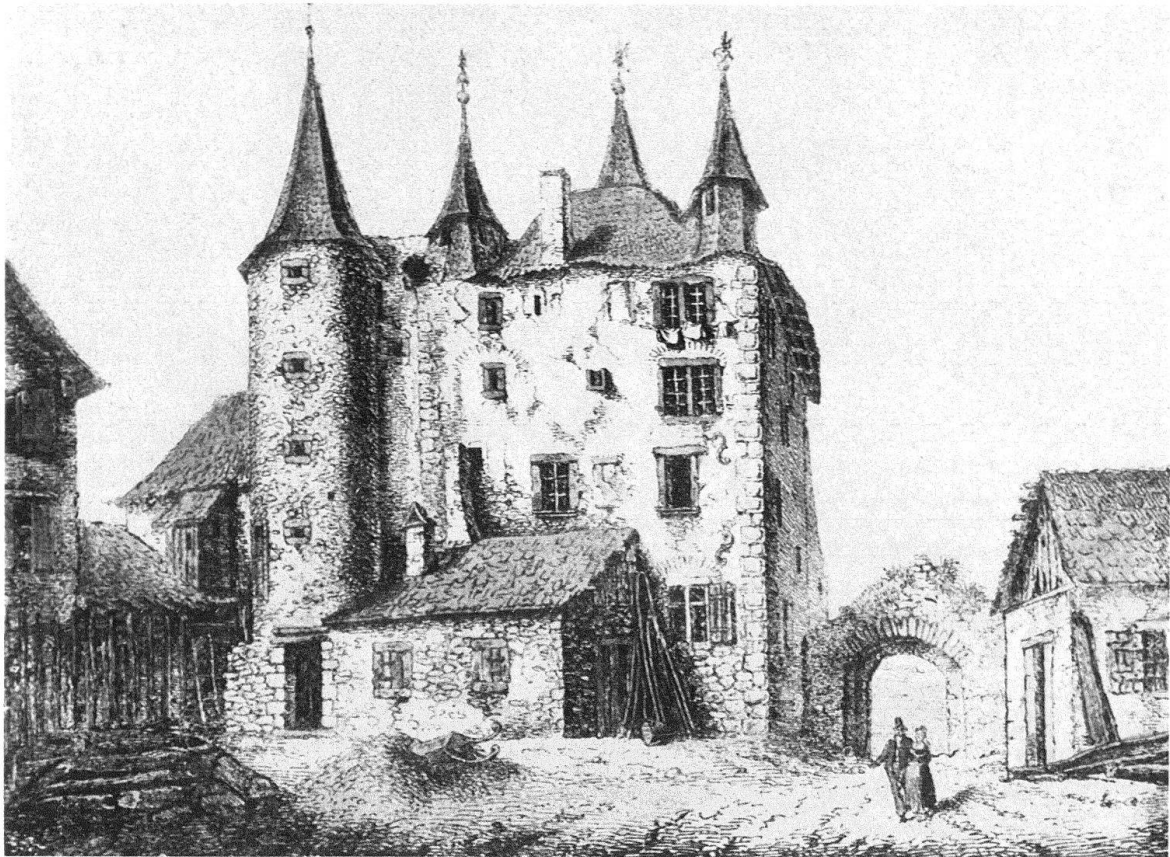
Steckborn. Turmhof, Vedute des 19. Jh. (J. F. Wagner 1840), die zeigt, dass der Putz abzufallen beginnt, die fein behauenen Eckquader aber als Rahmen einer verputzten Mauerfläche gedacht waren.
