Artikel: Zur Fassadenrestaurierung der Solothurner Jesuitenkirche : Bericht der Denkmalpflege

ZUR FASSADENRESTAURIERUNG DER SOLOTHURNER JESUITENKIRCHE

BERICHT DER DENKMALPFLEGE

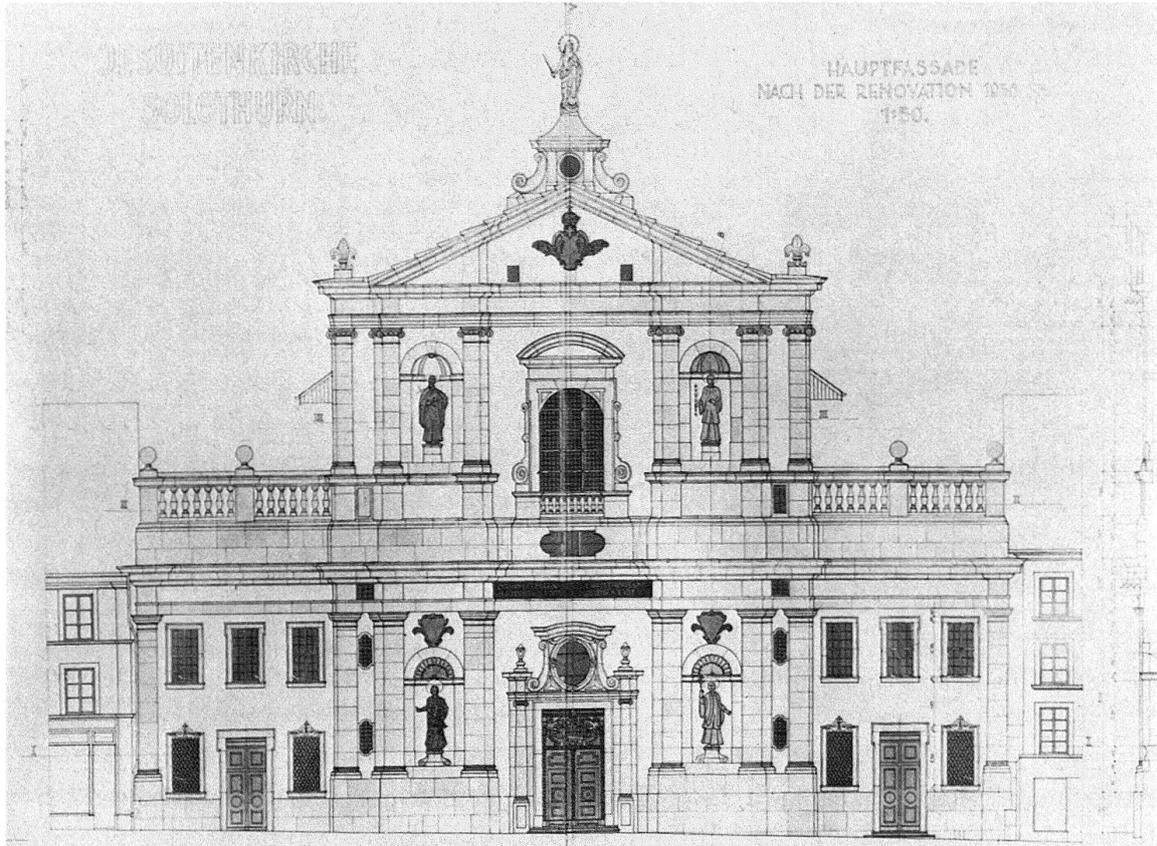
Die Fassade nach der Restaurierung von 1980. Planaufnahme von 1936/37. Farbgebung und Wappenkartuschen 1980 nachgetragen

drei klar abgesetzten, dezenten Tönen der Schwarz-Weiss-Skala. Die Verputzflächen schimmern in einem gebrochenen Weiss, die architektonische Gliederung zeigt den hellgrauen, leicht blautichigen Ton des Solothurner Kalksteines, die Nischenfiguren und die Wappenkartuschen setzen einen kräftigen, dunkler grauen Akzent. Das Dunkelgrau entspricht recht genau der untersten Farbschicht auf den in rötlichem Stuck geformten Nischenfiguren und damit dem originalen Anstrich des 17. Jahrhunderts. Den Naturton des Kalksteins stellten wir im Gegensatz zu den Restauratoren des 19. Jahrhunderts nicht in Frage. Die kalkweisse Verputzfarbe entspricht der in der Bauzeit üblichen. Die Fassade ist damit barocker, aber auch schweizerischer geworden. Sie dominiert heute das Gassenbild nicht nur architektonisch, sondern auch farblich.

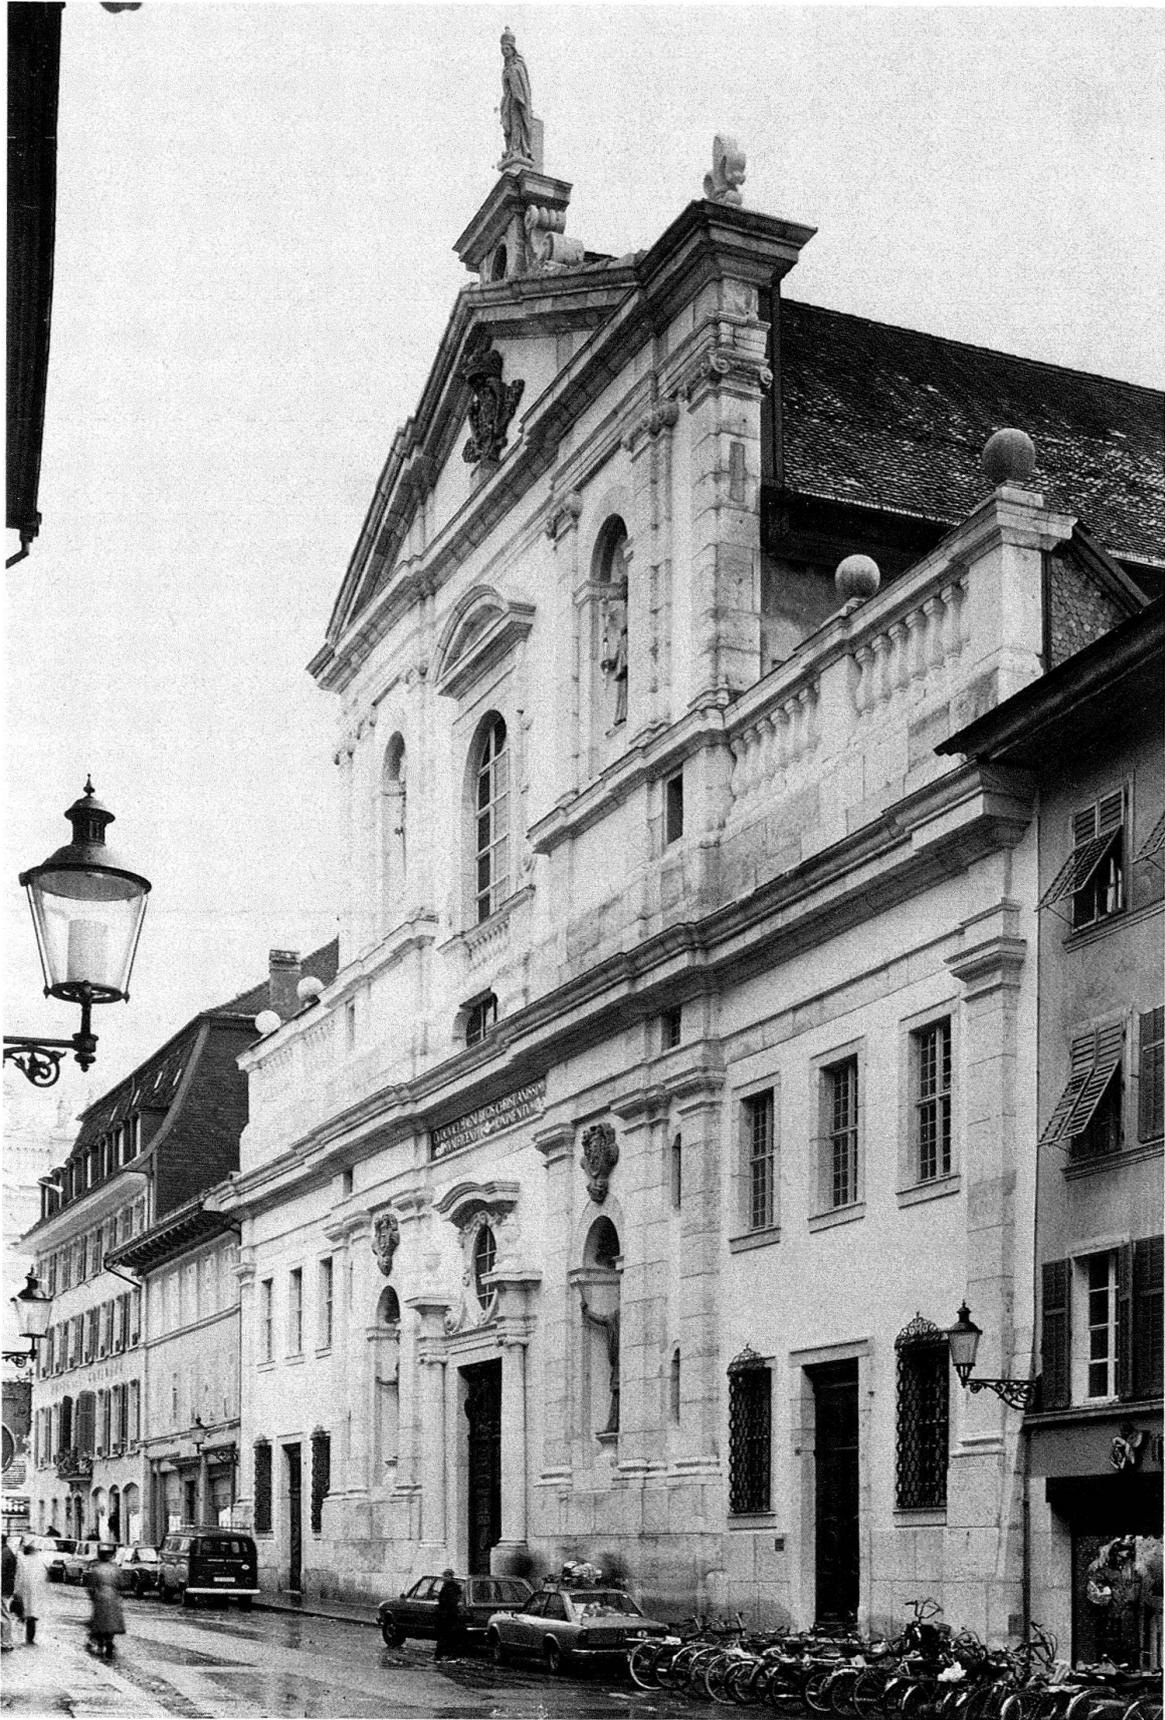
Die Fassade der Solothurner Jesuitenkirche nach der Restaurierung von 1980

Die Arbeiten 1980 an der Hauptfassade der Jesuitenkirche waren durch zwei Hauptanliegen geprägt: einerseits sämtliche Schäden an Stein, Figuren und Verputz sowie deren Ursachen zu beheben und die ganze Fassade gründlich zu reinigen; andererseits die 1936 begonnene Rückführung in den ursprünglichen Zustand zu vervollständigen durch Rekonstruktion und Wiederplazieren der drei Wappenkartuschen und durch die ursprüngliche farbliche Gestaltung der ganzen Fassade.

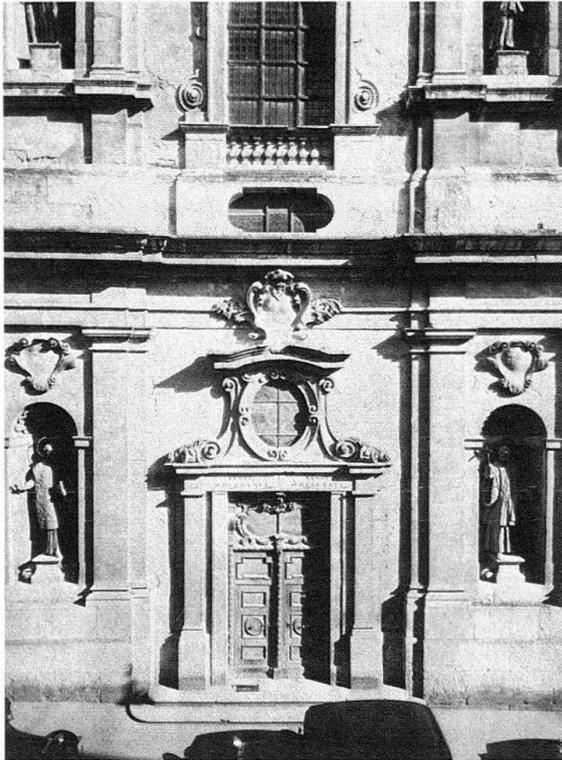
Portalpartie vor der Restaurierung von 1936/37. Portal klassizistisch umgestaltet. Die auf Ludwig XIV. bezügliche Inschrift im Fries des Mittelgebälks ist erblindet. Sie wird von der etwa 1800 aus dem Giebfeld entfernten Kartusche verdeckt. Aus allen drei Kartuschen sind die Wappen abgemeisselt

Stelle. Die dem Ancien Régime feindliche Zeit der Helvetik hatte das Wappen Ludwigs XIV. abgemeißelt und mit der leeren Kartusche die Stifterinschrift über dem Portal so gut als möglich verdeckt. Auch die Ambassadorenwappen wurden weggekratzt, so dass in der Folge drei leere Kartuschen die Fassade zierten. Sie wurden 1849/50 nicht weiter tangiert und erst bei der Restaurierung von 1936 entfernt. Damals unternahm man eine neuerliche Gesamtanierung des Stein- und Mauerwerkes und versetzte die Fassade weitgehend in ihren ursprünglichen Zustand: Lilien, Balustraden und Portal wurden wiederhergestellt.

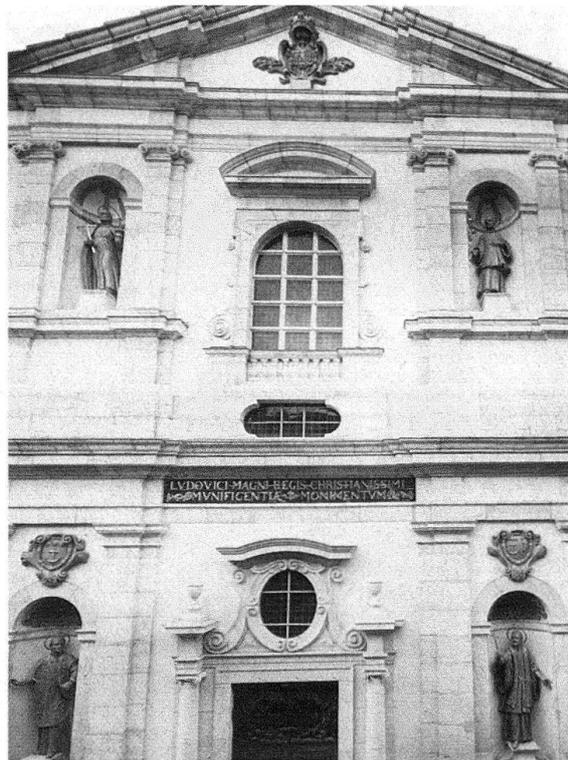
Mittelpartie nach der Restaurierung von 1980. Portal und Stifterinschrift sind 1936/37 in den ursprünglichen Zustand zurückgeführt worden. 1980 wurden das Wappen Ludwigs XIV. im Giebel-dreieck und jene Robert de Gravels und Henriette de Villiers über den unteren Figurennischen rekonstruiert

Wappenkartuschen: Die ursprünglich in der Fassade plazierten drei Wappenkartuschen von Ludwig XIV., seinem Gesandten de Gravel und dessen Gemahlin waren seit ihrer Entfernung aus der Fassade im Lapidarium seitlich der Kirche deponiert, jedoch ohne Wappen. Die grosse Kartusche (Ludwig XIV. ist aus Hauterive-Stein gehauen, die beiden kleineren (de Gravel) in Zweitverwendung aus grünem Sandstein). Als Grundlage für die Rekonstruktion dienten die Lizentiatsarbeit von René Schiffmann und die Wappen am Hauptaltar von Mariastein. In enger Zusammenarbeit mit dem Restauratorenteam und unter Beizug von Heraldikspezialisten ist es nach langen Nachforschungsarbeiten gelungen, alle drei Wappen mit sämtlichen Details heraldisch richtig zu rekonstruieren. Da sich der Sandstein der beiden kleinen Kartuschen in sehr schlechtem Zustand befand, wurden sie durch steingehauene Kopien ersetzt. Der Zustand der grossen Ludwigskartusche aber war so gut, dass diese wieder an ihren ursprünglichen Ort im Giebel versetzt und die fehlenden Teile sowie das Wappen aufmodelliert werden konnten. Der Standort dieser Kartusche im Giebelfeld ist durch das Auffinden der ursprünglichen Verankerungen eindeutig erhärtet worden. Die Krone ist neu aus einem Steinquader gehauen worden.

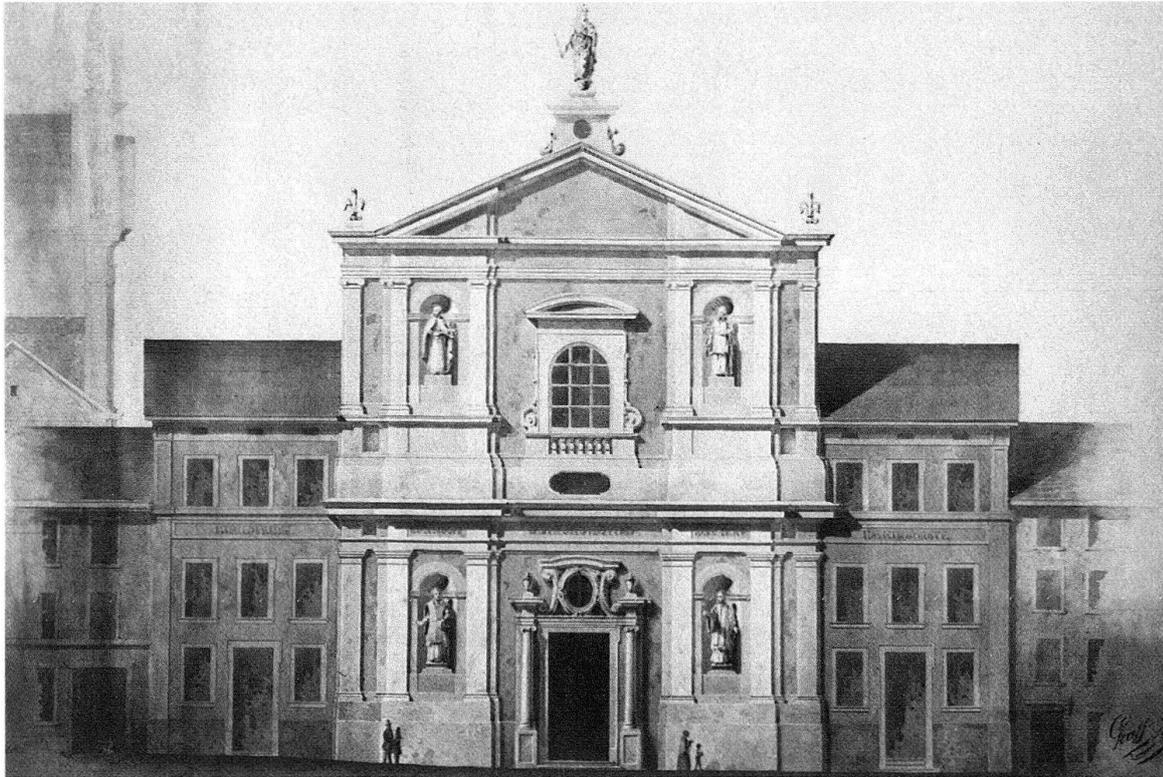
Nicht ausgeführtes Renovationsprojekt von Zeichnungslehrer Graf aus dem Jahre 1849. Die Seitenflügel hätten den Aspekt von Profanbauten erhalten sollen

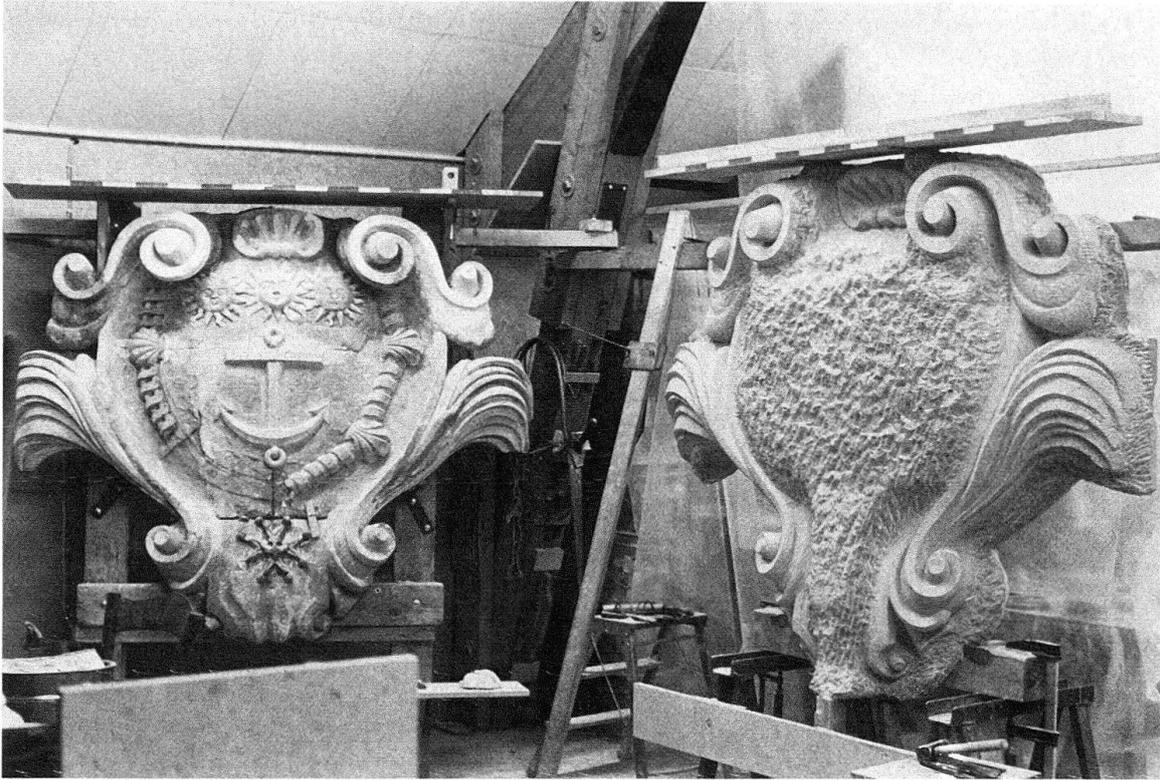
Wappenrekonstruktion 1980. Links Gipsabguss der Originalkartusche mit aufmodelliertem Wappen de Gravel. Rechts: Kopie aus Naturstein im Entstehen begriffen

Die drei Wappenkartuschen waren von 1936/37 bis 1980 als Teil des Lapidariums in die Westwand der Kirche eingemauert. Es war zwar ersichtlich, dass sie ehemals skulptierte Wappen getragen hatten. Über den Inhalt der Wappen liessen sich keine Aussagen machen. So wurden als Vorbilder zunächst die holzgeschnitzten Wappen am Hochaltar der Basilika in Mariastein herangezogen. Der Altar war 1680 ebenfalls vom Sonnenkönig durch die Vermittlung de Gravels gestiftet worden. Bis die Vorbilder mit den Spuren am Original in Einklang gebracht, die richtige Ponderation der Wappen

innerhalb der Kartuschen hergestellt, fehlende Kartuschenränder und Ordensketten vom hl. Geist und hl. Michael ergänzt waren, bedurfte es manchen Schweisstropfens, intensiven Literatur- und Archivstudiums und des Beizugs eines erfahrenen Heraldikers. Nachdem wir anfänglich geglaubt hatten, die Solothurner hätten 1688 durch das Aufstellen der Marienstatue auf dem Giebel anstelle der ursprünglich geplanten Krone dem Franzosenkönig ein Schnippchen geschlagen, mussten wir im Verlaufe der Grundlagenarbeit feststellen, dass die Krone höchstwahrscheinlich nicht einfach weggelassen, sondern im Giebeldreieck unmittelbar über dem Wappen angebracht worden war. Es war eine schöne Bestätigung, im Verlaufe der Arbeiten dort oben die ursprünglichen Aussparungen und sogar teilweise Befestigungsvorrichtungen für Kartusche und Krone aufzufinden.
