**Artikel:** Archäologische Bauuntersuchungen am Höfli in Stans

# ARCHÄOLOGISCHE BAUUNTERSUCHUNGEN AM HÖFLI IN STANS

von Peter Eggenberger und Werner Stöckli

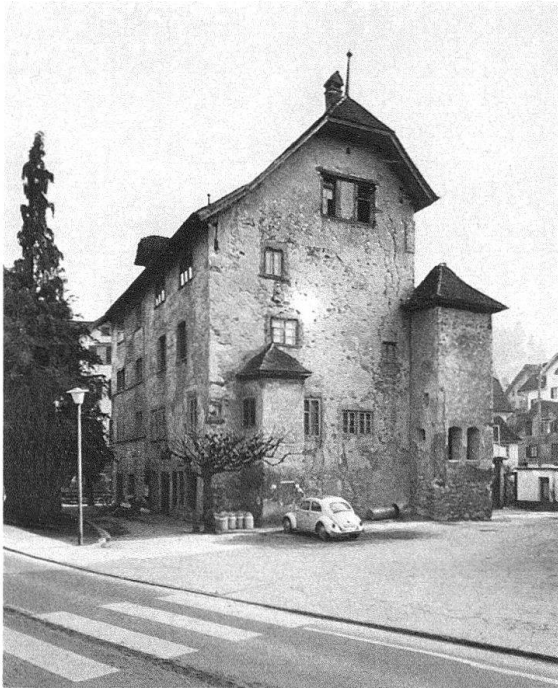
Abb. 1. Nordfassade vor der Restaurierung

Nach mehrjähriger Restaurierung wurde das Höfli (Rosenburg) in Stans 1981 feierlich eingeweiht. Die wiedergefundene Architektur geht weitgehend auf die Ergebnisse der Bauuntersuchung zurück, die von den Autoren dieses Artikels zwischen dem 7. Januar und dem 16. März 1974 im Auftrag der Höfli-Stiftung durchgeführt worden ist (Abb. 1 und 2).

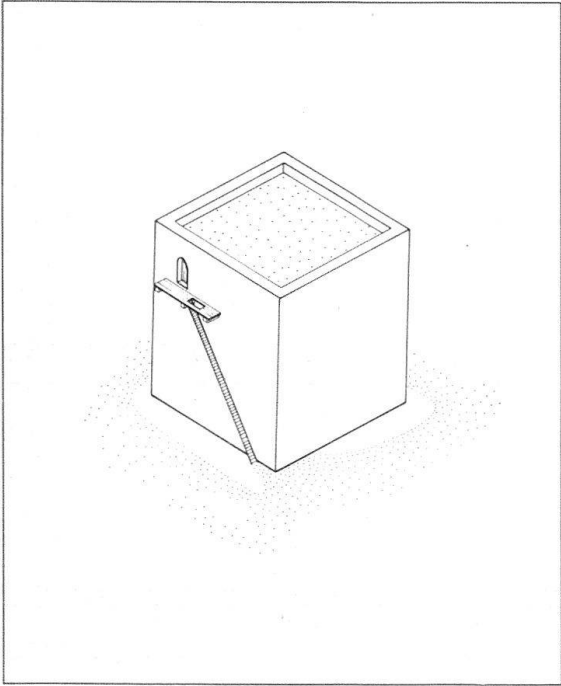
Abb. 3. Rekonstruktion des mittelalterlichen Wohnturmes des 13./14. Jahrhunderts

Als ältester Teil ist auf der Nordseite des Baukörpers der erwähnte mittelalterliche Wohnturm zu erkennen. Seine bossierten Eckquader und der mächtige quadratische Grundriss von 10,50 m Seitenlänge weisen ins 13./14. Jahrhundert (Abb. 3). Vergleichbare Beispiele in der Nähe finden sich in Wolfenschiessen und Stansstad. Eine tief fundierte Mauer, die unter dem heutigen Südanbau parallel zur Südmauer des Wohnturmes verläuft, kann zur Umfriedung gehört haben. Auf Grund der Fundamenttiefe des Wohnturmes lag dessen ursprüngliches Aussenniveau nicht viel tiefer als heute.

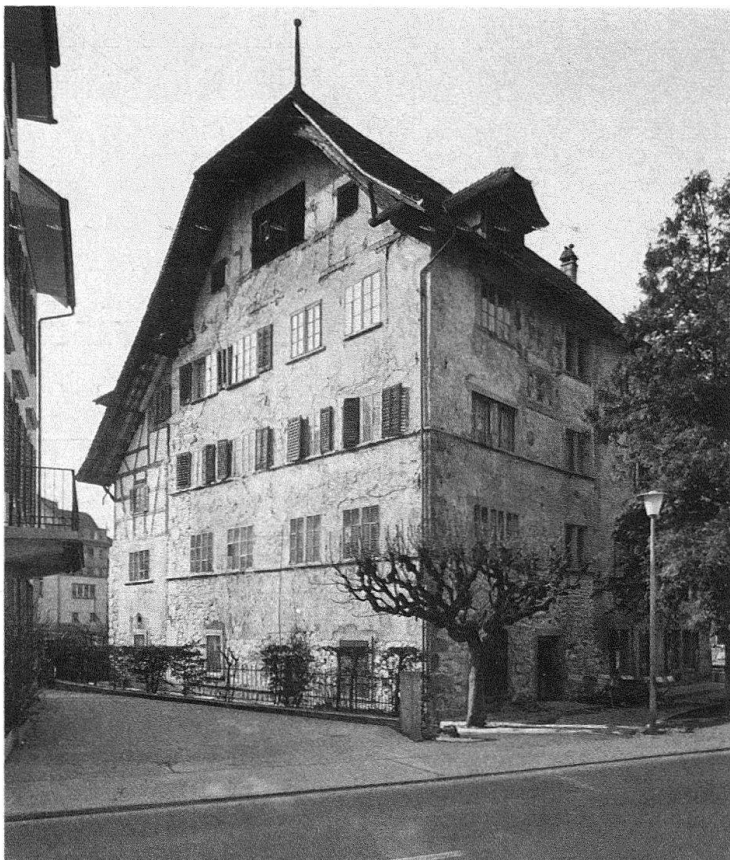
Abb. 8. Südfassade  
vor der Restaurierung

licher Ausdruck dafür ist der heute noch erhaltene, um 90 Grad gedrehte Dachstuhl über dem Wohnturm, der die Treppengiebel verschwinden liess und seinen First auf jenen des Südanbaues ausrichtet. Eine Zeitlang muss der Bau mit den unterschiedlich hohen Teilen – dem alten Turm und dem Neubau von Kretz und Waser – noch bestanden haben. Anfangs des 17. Jahrhunderts wurde dann der Südanbau vollständig niedergelegt und über gleichem Grundriss der heutige Bau mit den achsial angeordneten, zwei- und dreifach unterteilten Fensteröffnungen und dem verputzten Fachwerkgiebel errichtet (Abb. 7). Der mächtige, aus zwei Bauperioden stammende Dachstuhl mit ausladendem Vordach auf beiden Giebelseiten vereinigte das neue Gebäude mit dem alten Turm unter demselben First. Das Haus stand nun einheitlich traufständig zur Strasse (Abb. 8).

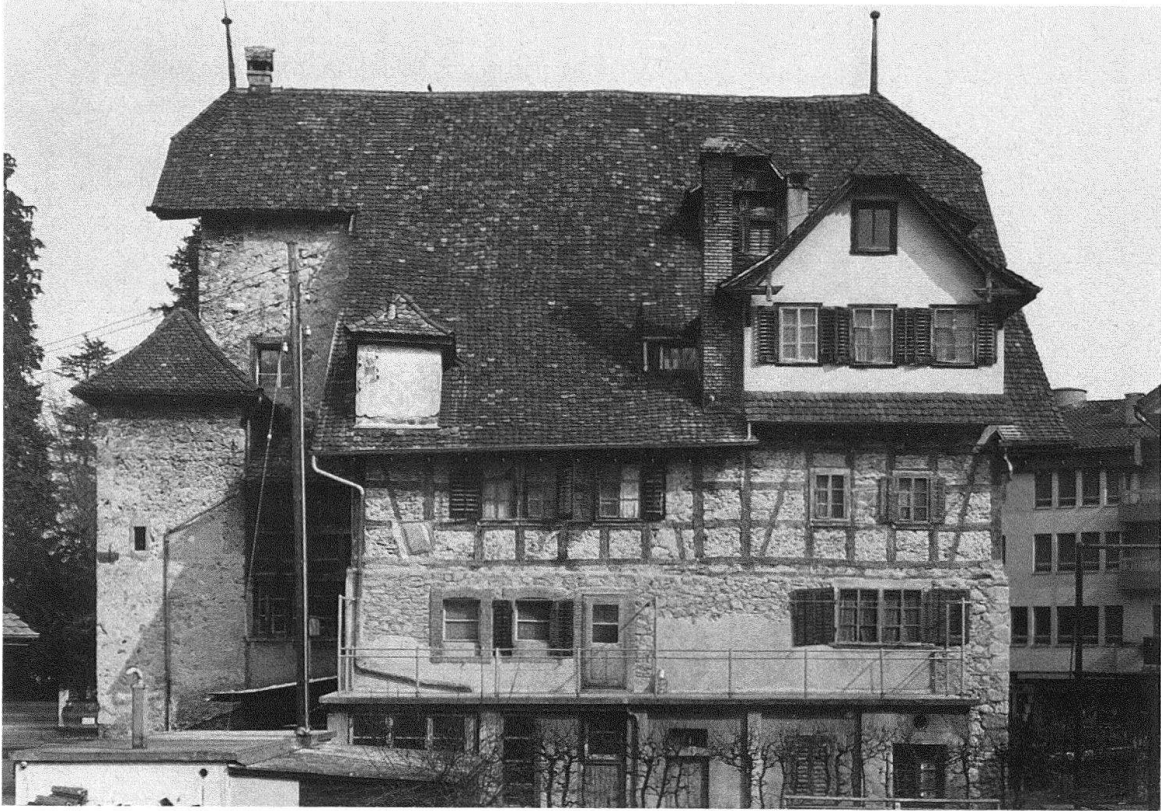
Abb. 11. Stans. Höfli, Westfassade vor der Restaurierung

Die sehr weitgehende Wiederherstellung des Komplexes in der Erscheinungsform des ausgehenden 17. Jahrhunderts geht auf die archäologische Bauuntersuchung zurück, welche den Bauarbeiten vorangegangen ist (Abb. 11 und 12). Es zeigt sich darin die hervorragende Bedeutung archäologischer Bauforschung am aufgehenden Mauerwerk. Wenn sich im Falle des Höflis die Ergebnisse der archäologischen Analyse in hohem Masse manifestieren, muss dies nicht für jedes Objekt in gleicher Weise gelten. Nicht immer tragen die Untersuchungsergebnisse derart klar zum neuen Erscheinungsbild bei. In jedem Falle aber geben sie der Bauherrschaft und den verantwortlichen Instanzen eine gewisse Sicherheit in der Beurteilung des Restaurierungsprojektes und schützen vor verfälschten Architekturbildern nach unbelegten Vorstellungen.

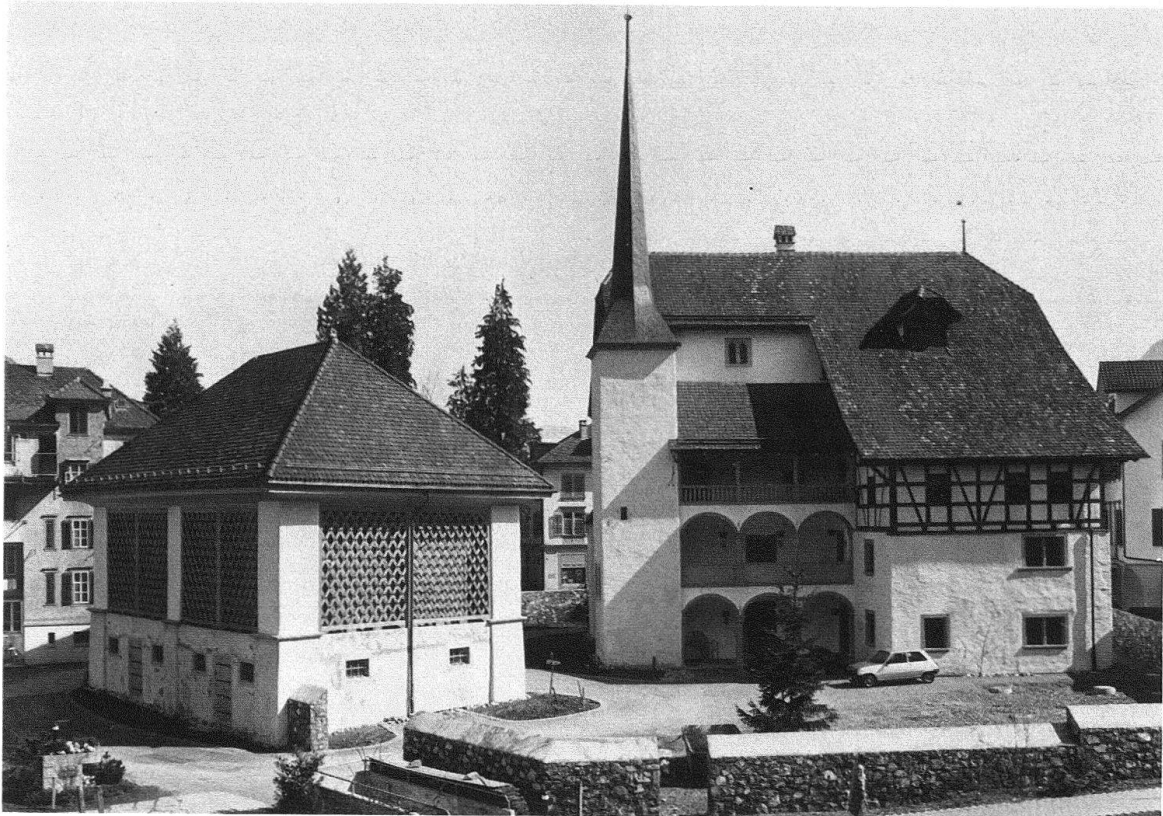
Abb. 12. Westfassade nach der Restaurierung
