Artikel: Das bischöfliche Palais in Solothurn : Baugeschichte und Restaurierung

DAS BISCHÖFLICHE PALAIS IN SOLOTHURN

BAUGESCHICHTE UND RESTAURIERUNG

von Georg Carlen

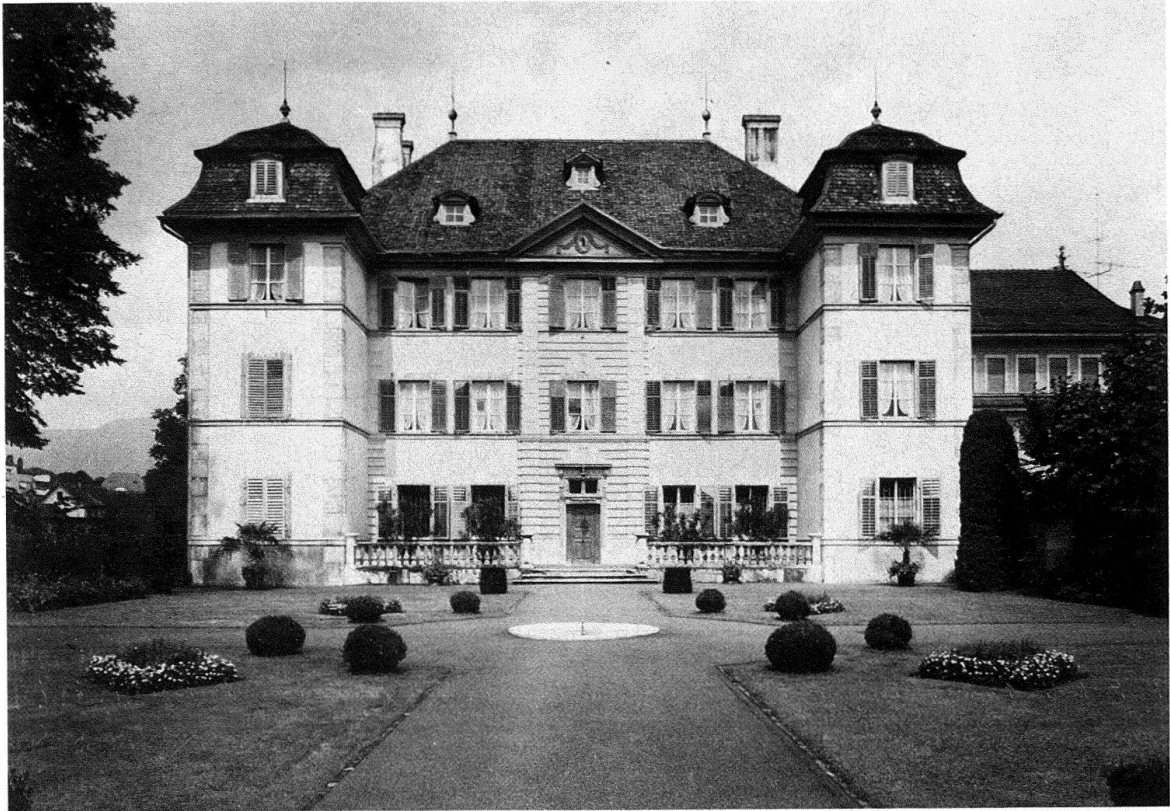
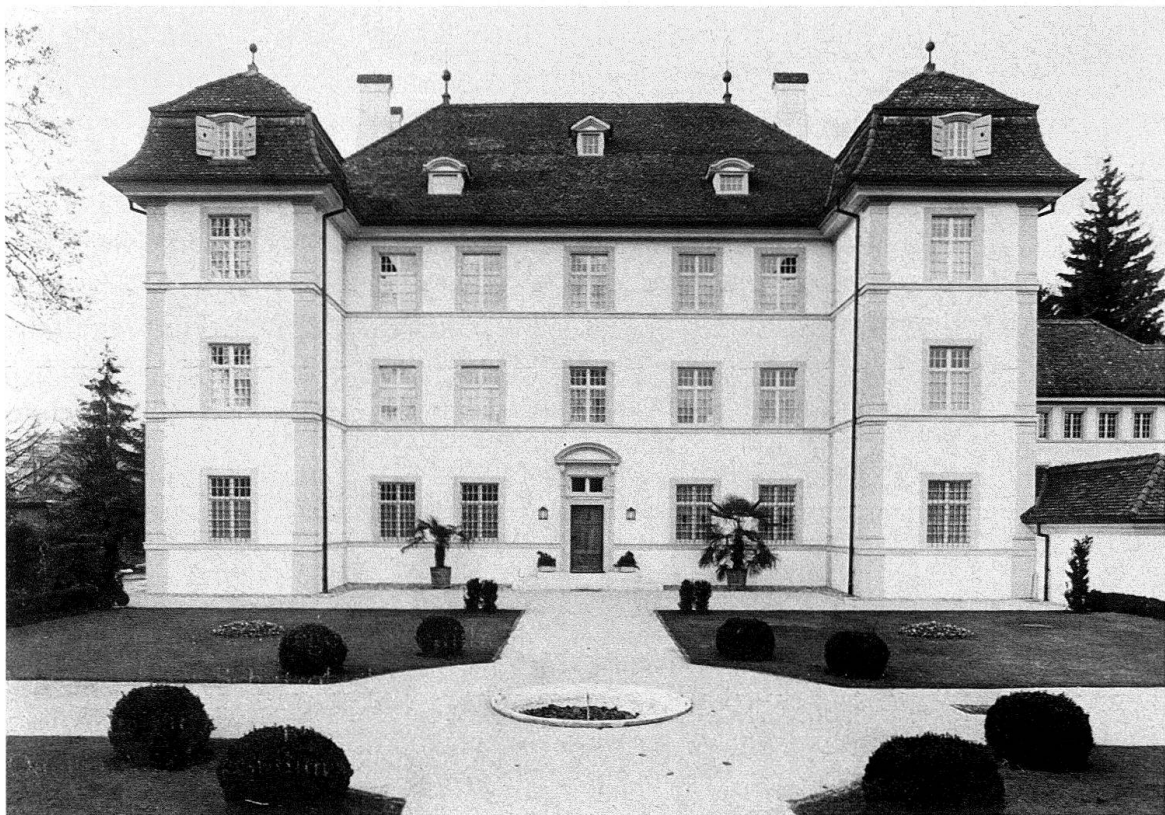
Abb. 1 und 2. Die Hauptfassade vor und nach der Restaurierung. Der in Mörtel vorgeklebte «Mittelrisalit» des 19. Jahrhunderts wurde entfernt. Die Ecken der Türme erhielten eine einfache Bemalung in barocker Manier. Der Archivtrakt rechts aussen wurde auf seine ursprüngliche Höhe abgestockt

Das *Äussere* des Hauptbaus erhielt so weit als möglich den Aspekt des 17. Jahrhunderts zurück (Abb. 1). Der in Mörtel vorgetäuschte Mittelrisalit des 19. Jahrhunderts wurde entfernt und mit ihm der zugehörige Dreieckgiebel⁹. Der gesamte Aussenverputz musste entfernt werden, vor allem weil er nicht zu einem vernünftigen Preis von den verschiedenen, stark haftenden Farbschichten zu befreien war¹⁰. Der Solothurner Stein an Fenster- und Türeinfassungen war in einem solch schlechten Zustand, dass er gestrichen werden musste¹¹. An den Türmen fanden sich Spuren einer barocken Eckbemalung in rötlich-brauner Farbe auf dünner Kalkschlämme¹². Sie boten zu wenig Anhaltspunkte für eine Rekonstruktion. So entschloss man sich zu einer einfachen Eckfassung mit gemalten toskanischen Pilastern. Ihr Grauton wurde auch auf die Gewändesteine übertragen, so dass in der Gesamtfarbigkeit ein spannungsreicher Weiss-Grau-Kontrast entstand, der im 17. und 18. Jahrhundert häufig anzutreffen ist. Die Fenster-

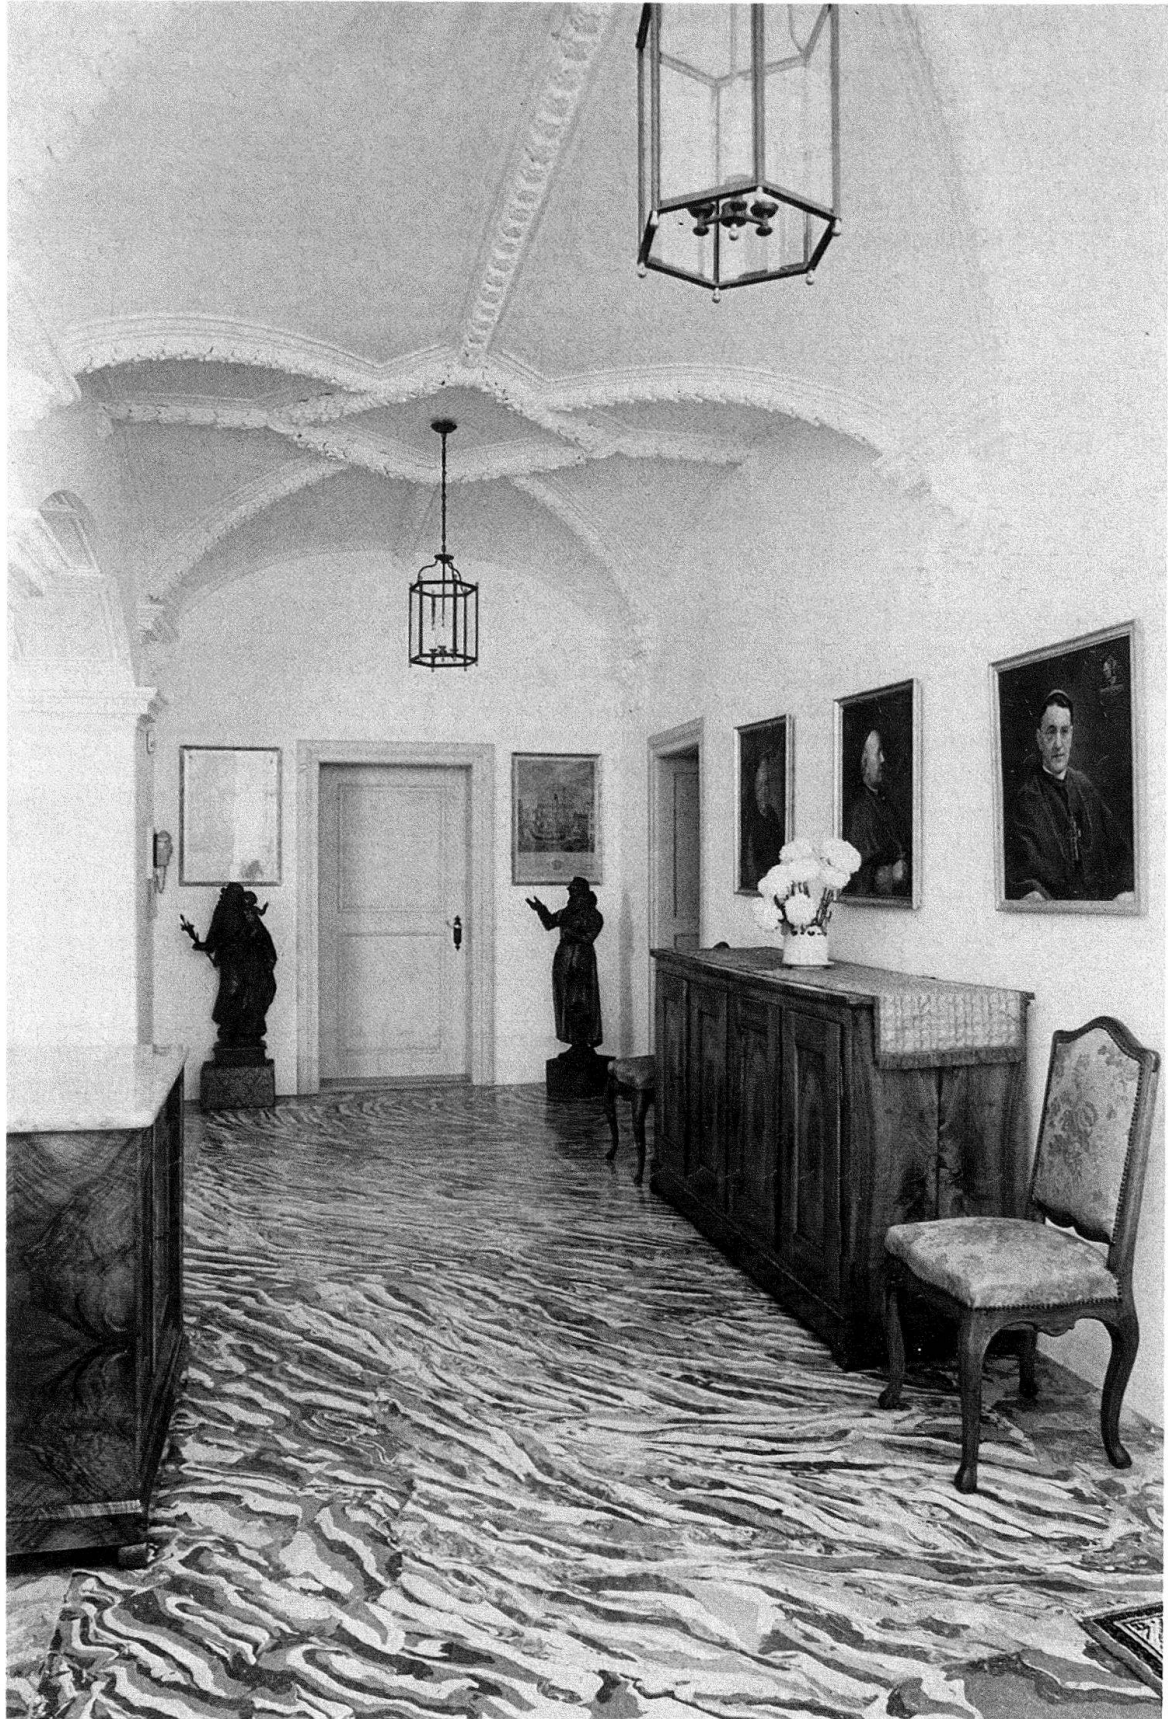
Abb. 5. Gang im 1. Obergeschoss nach der Rest. Fussboden aus geschliffenem Stuckmarmor, datiert 1801
