Artikel: Burgzug : Dynastensitz - Wohnhaus - Museum

Autor: Grünenfelder, Josef

BURG ZUG: DYNASTENSITZ – WOHNHAUS – MUSEUM

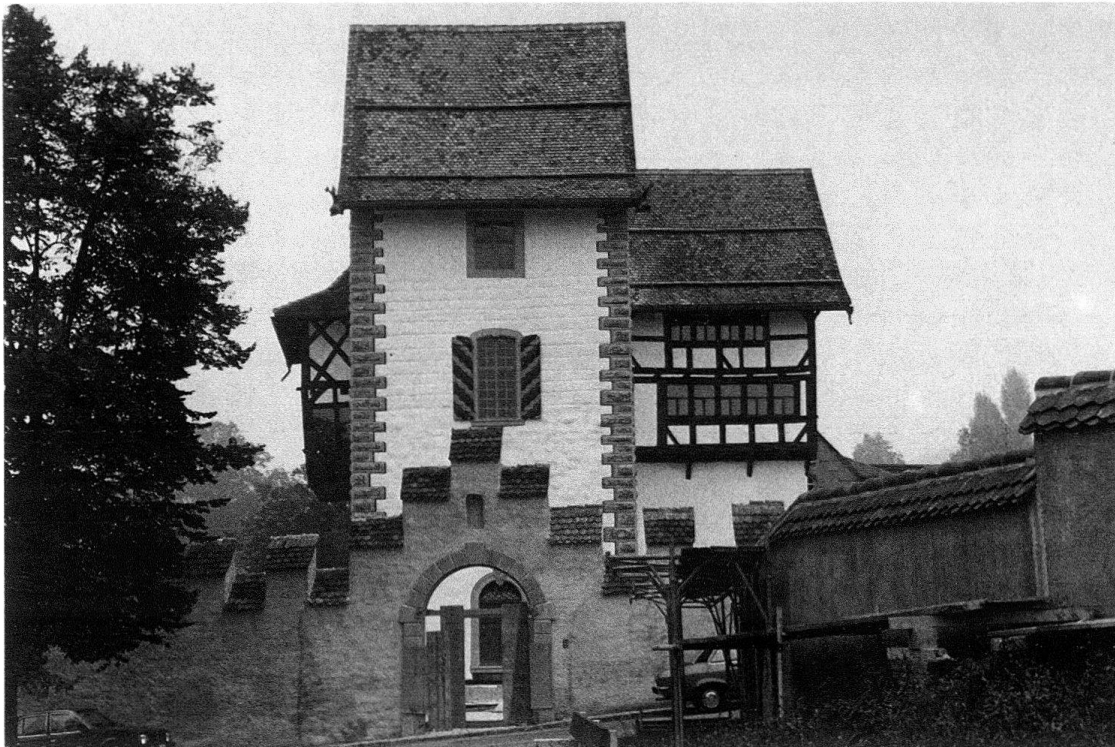
Abb. 1. Zug, die restaurierte Burg von Süden, kurz vor Abschluss der Arbeiten. Am Turm zeigen die horizontalen Mauerfugen die Höhe des kyburgischen Mauerwerks an. Giebel, Eckquaderbemalung und Fachwerkbau zweite Hälfte des 16. Jahrhunderts

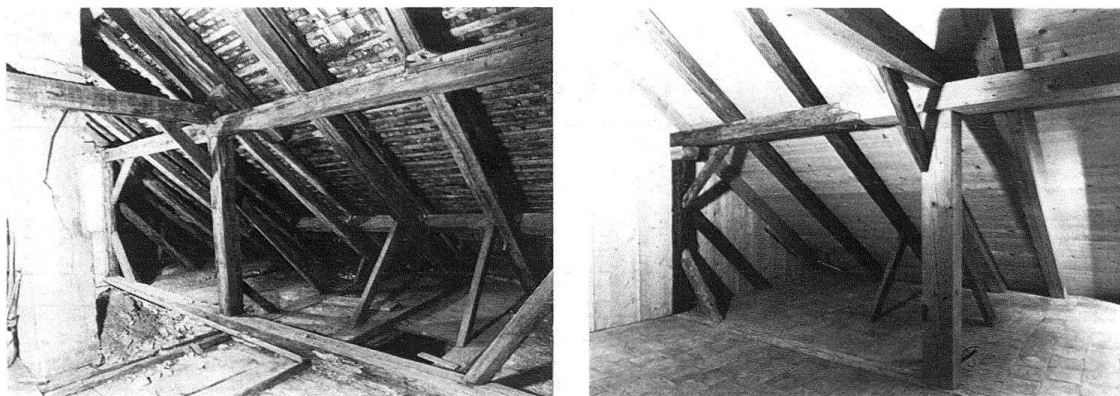
Abb. 4/5. Zug, Burg. Estrichraum vor und nach der Restaurierung. Isolierung des Daches oberhalb der alten, aufgedoppelten Sparren, möglichst weitgehende Erhaltung des alten Materials

Auch das *Dach* wurde, da es in die Ausstellung einbezogen wird, isoliert, und zwar so, dass durch geschickte Sparrenaufdoppelung diese in ihrer ganzen Höhe sichtbar blieben.

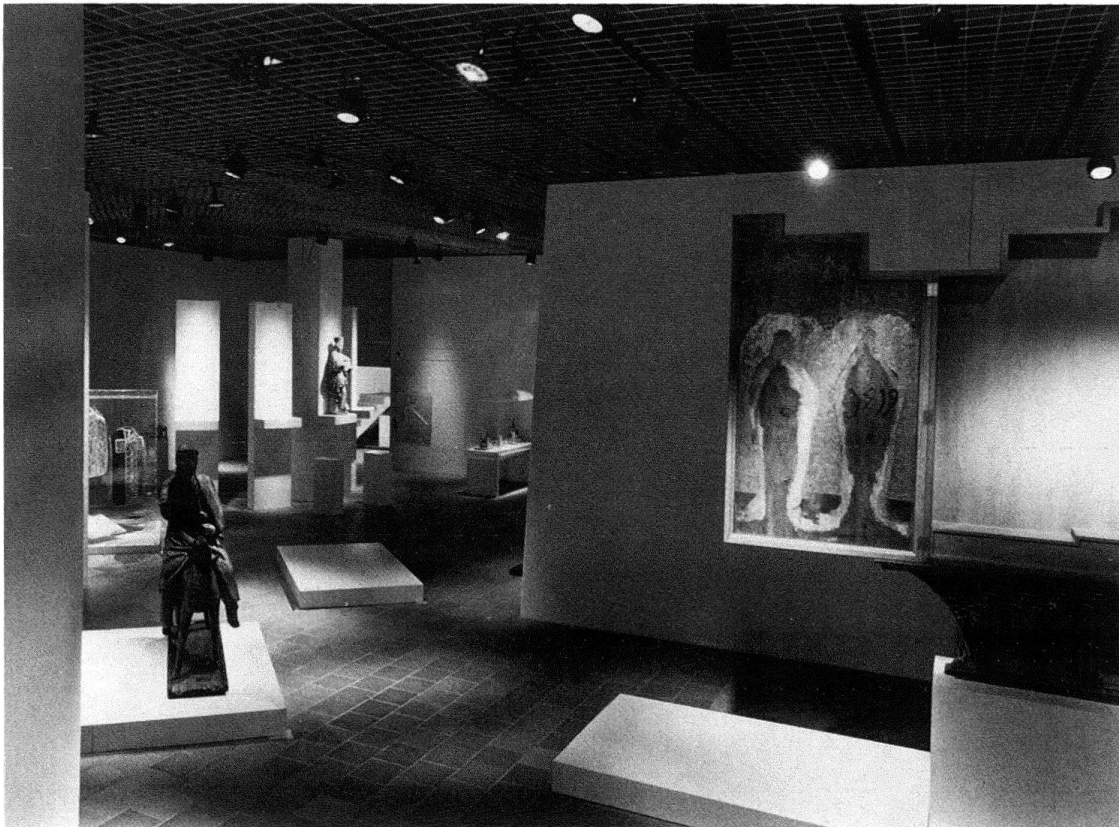
Abb. 6. Zug, Burg. Unterirdischer Saal während der Einrichtung der Ausstellung

Dass die Burg Museum werden sollte, brachte als grossen Vorteil, dass der Altbau von aufwendigen *sanitären Einrichtungen* weitgehend freigehalten werden konnte. Weil sie von ihrem Volumen her nicht alle Bedürfnisse befriedigen konnte und ihre Kleinkammerigkeit z. B. dem Ausstellen grosser sakraler Gegenstände entgegenstand, wurde der Altbau durch einen *unterirdischen Anbau* innerhalb der inneren Ringmauer ergänzt, der ausser einer grossen Ausstellungshalle Werkstätte, Lager, Sanitär- und technische Räume enthält, ohne nach aussen in Erscheinung zu treten. Er ist nach Zivilschutznormen erstellt und kann im Katastrophenfall als Kulturgüter-Schutzraum dienen.
