**Artikel:** Der Wohnsitz eines ländlichen Seidenferggers : zur Restaurierung des "Buchstock" in Mettmenstetten

## Der Wohnsitz eines ländlichen Seidenferggers

Zur Restaurierung des «Buchstock» in Mettmenstetten

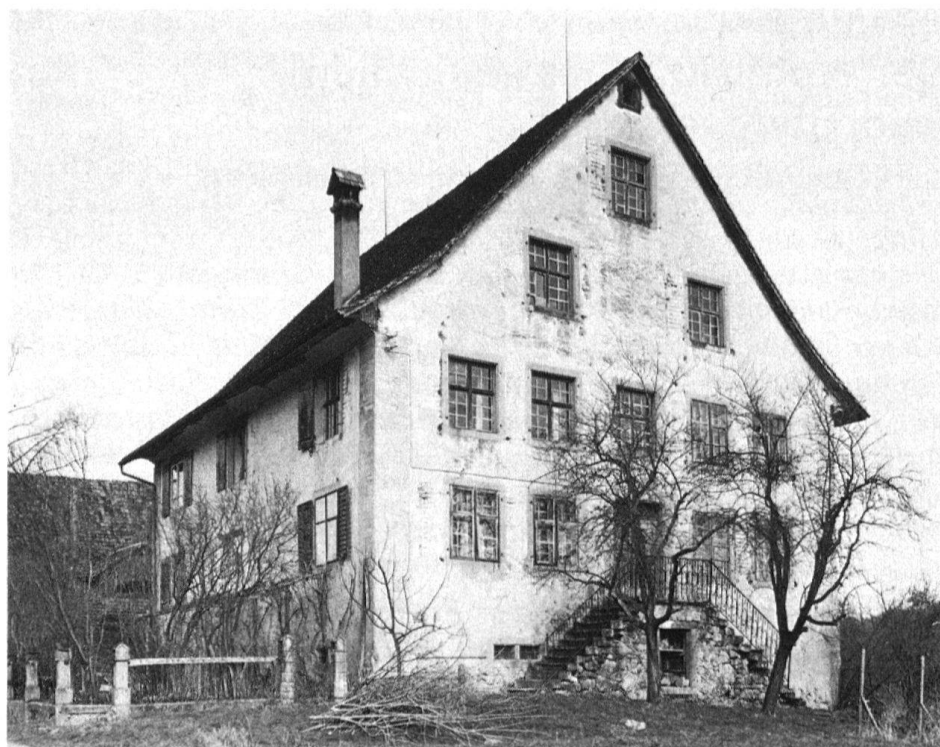
1 Mettmenstetten,  
Wohnhaus im «Buch-  
stock» vor der  
Restaurierung, Zustand  
1983.
