Artikel: Kopien in der ländlichen Denkmalpflege

Autor: Flückiger, Roland

Kopien in der ländlichen Denkmalpflege

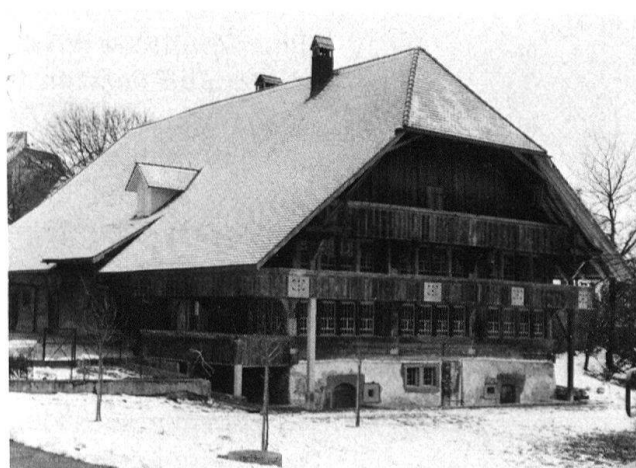
2 Die reich verzierte Holzfassade aus dem späten 18. Jahrhundert sollte nach der Meinung des ersten beigezogenen Zimmermannes ersetzt werden. Nach einer genauen Schadenanalyse konnte sie in ihrer Gesamtheit als Original erhalten werden. Befallene Hölzer wurden mit Holzschutzmittel behandelt, einzelne Teile ersetzt.

Abb. 2 Trickkiste erlaubt heute zudem die Rettung mancher früher zum Tod verurteilten Holzfassade, zum Beispiel durch Behandlung mit Fungiziden und Insektiziden. Die Festigung von Fassadenhölzern, zum Beispiel durch Kunstharze, kann allerdings grossflächig nicht bedenkenlos angewendet werden, da sich hier Probleme der Dampfdiffusion einstellen.

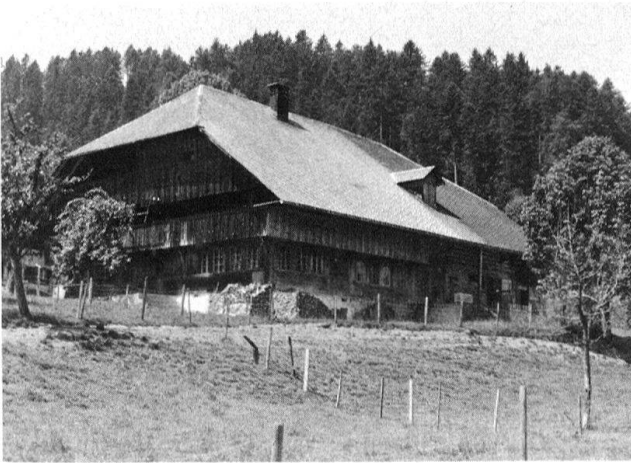
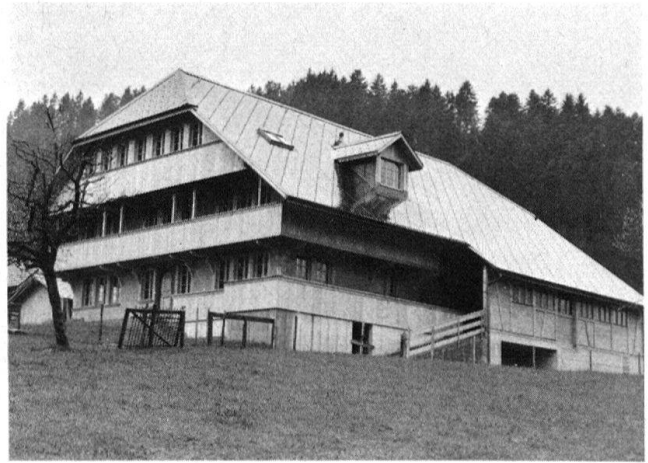
3 und 4 Dieser typische Oberemmentaler Ständerbau (datiert 1681) mit Krüppelwalmdach, zwei Frontlauben und zahlreichen Inschriften wurde abgebrochen und als Kopie wieder aufgebaut. Das Resultat vermag sogar mit dem Argument der Pflege des wertvollen Ortsbildes nicht zu überzeugen, da sich der Neubau heute in unüblichen Erscheinungsformen und Proportionen (Dachaufbauten!) zeigt. Als positive Leistung ist die bewusste Neukonstruktion des Ökonomiebaus zu nennen.
